Le Rapport Officiel de Repérage

Réf. : DIA-FRS01-2103-067

Adresse du bien : Route d'Echebrune, salle des fêtes,
17800 CHADENAC

Rapport de mission de repérage des matériaux et produits contenant de l'amiante avant travaux

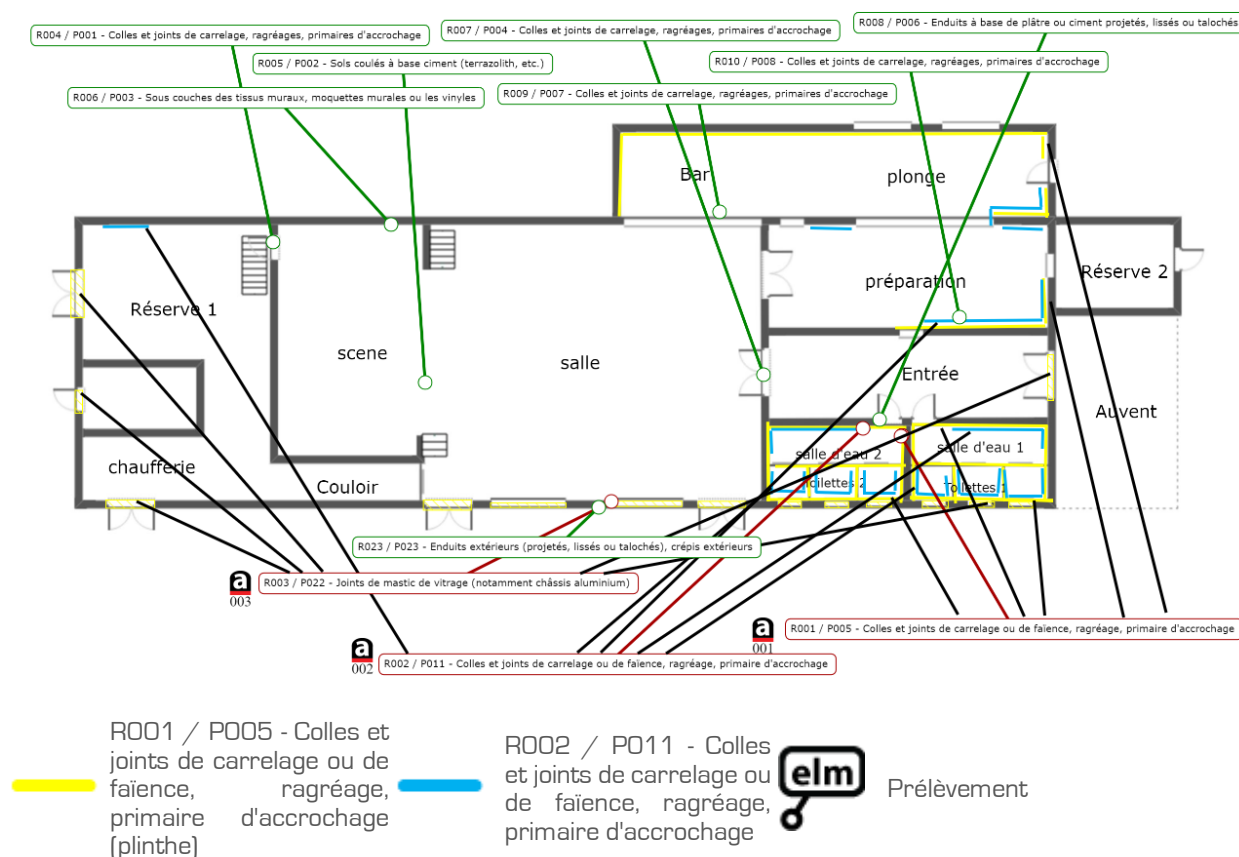
Réf : DIA-FRS01-2103-067	Planche 1	Planche de repérage technique
Route d'Echebrune, salle des fêtes, 17800 CHADENAC	Indice A	Auteur : Monsieur Guillaume FRESNAIS Bat. A du plan de masse

R003 / P022 - Joints de mastic de vitrage (notamment châssis aluminium)
