LOGIC - ETUDES - EXPERTISES

Affaire : 2024 LEE 125- SECURISATION 12 PLACE DE LA PAROISSE

Objet : Rapport et préconisation de sécurisation.

RAPPORT DE SECURISATION

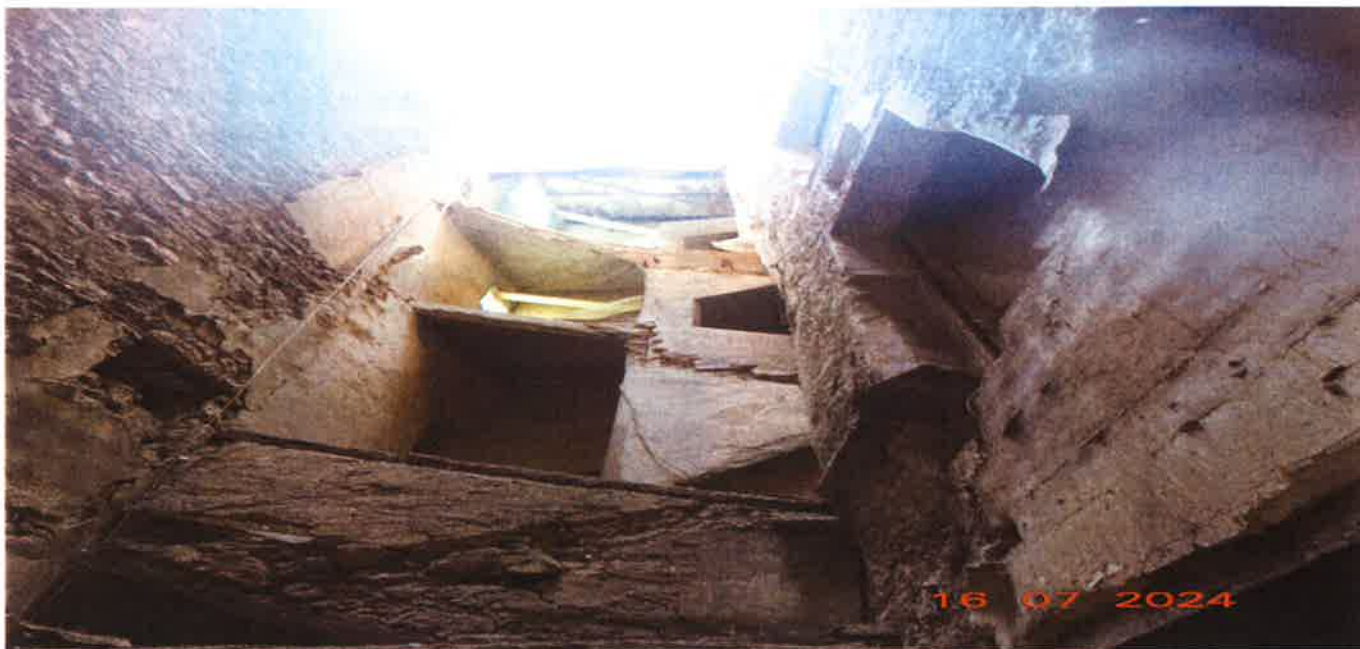
Une volée d'escaliers dessert depuis le RDC, les étages. Cette volée est en partie effondrée dans les étages supérieurs et avec une volée entre le RDC et le R+1 qui présente des désordres structuraux. Dans les divers étages, il manque des morceaux de planchers, des fissures voir des lézardes sont présentes dans les niveaux supérieurs du fait de passage d'eaux depuis le toit, dont sa couverture possède de nombreux jours (déplacements de tuiles par le vent ou autres, relevés défailants autour des accidents de toiture, etc....).

VUE DE L'ETAT DE L'ESCALIER PRINCIPAL DANS SA PARTIE SUPERIEURE

- 3) Etalement des divers ouvrages en périphérie de la cage d'escaliers,
- 4) Dépose, tri et évacuation des gravas de la cage d'escaliers,
- 5) Pose d'un échafaudage formant une cage d'escaliers avec réalisation par sciage des allèges afin de réaliser un accès à chaque niveau. Un PV de réception de cet ouvrage est à fournir,

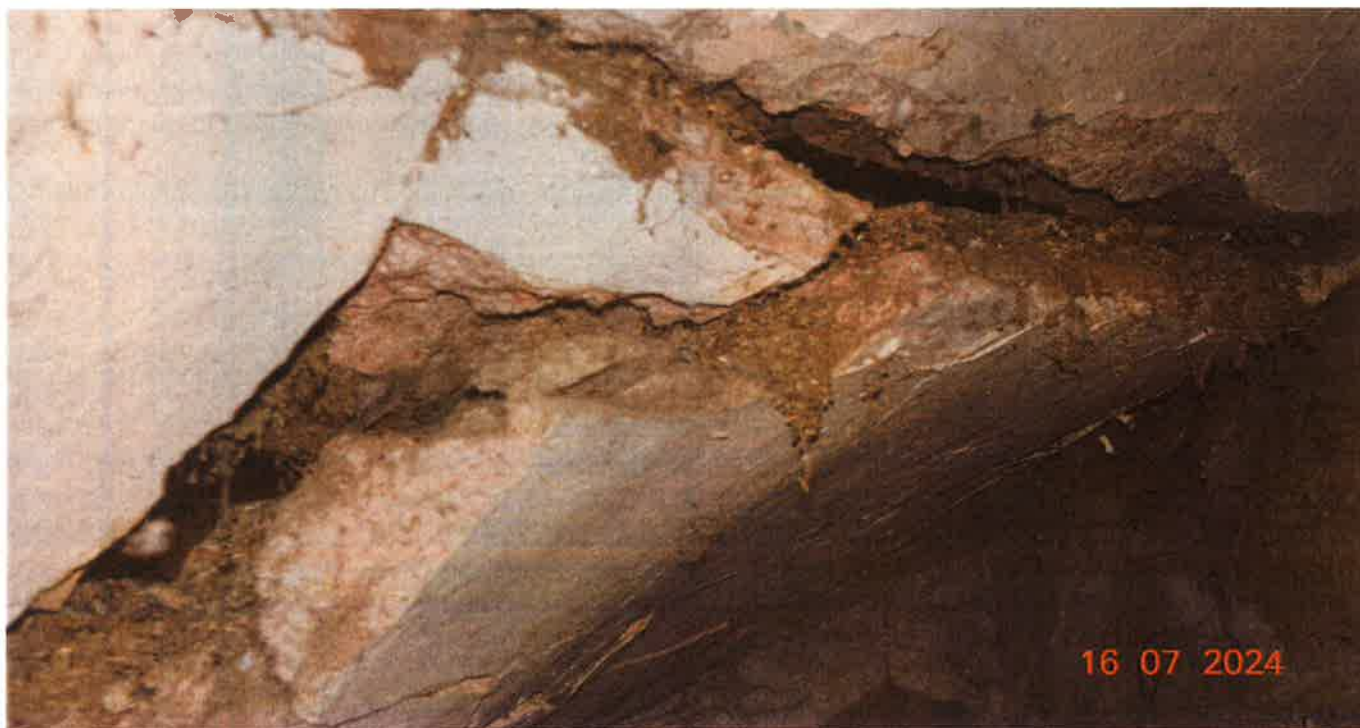
VUE DE LA SOUS FACE DE LA PALLASSE ENTRE LE RDC ET LE R+1

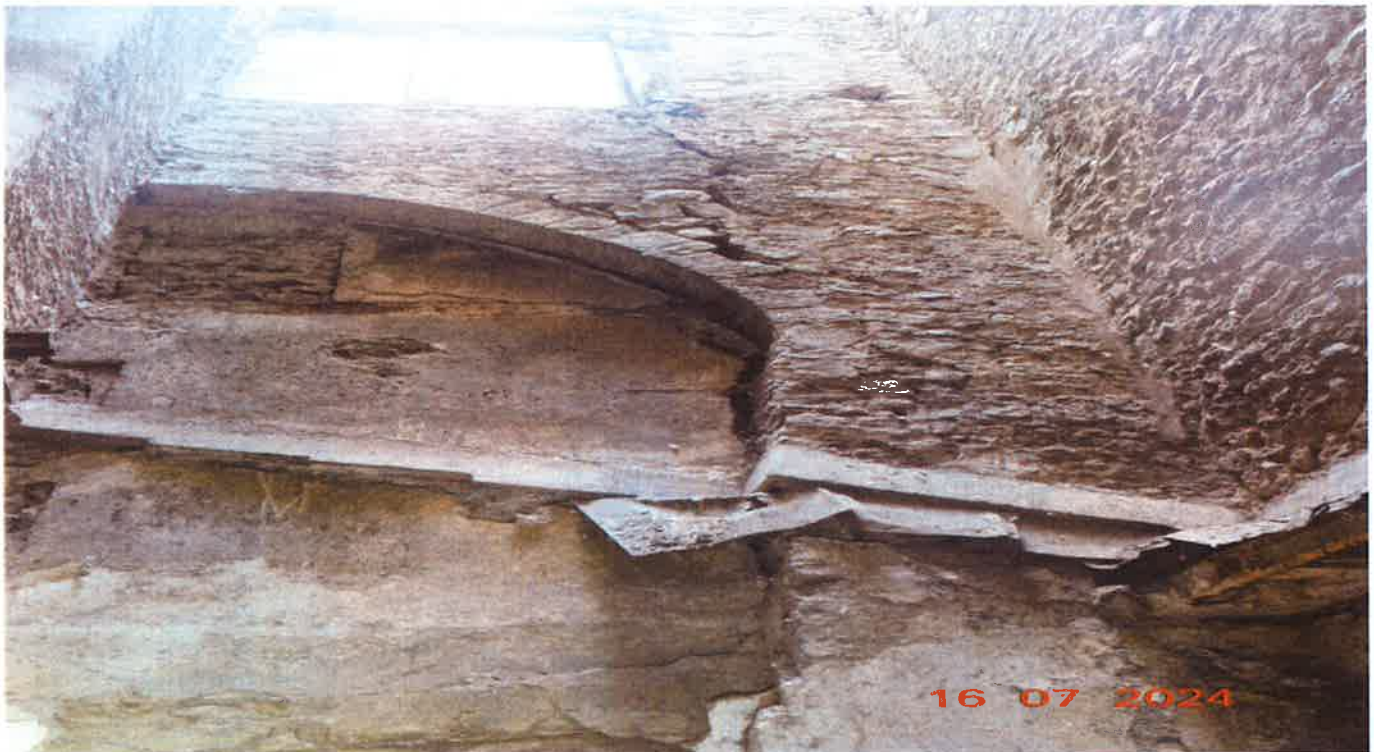
FISSURE ET LEZARDE FACADE DANS COUR INTERIEUR

- 12) Réalisation de reprises en sous œuvre afin de créer des passages divers dans les locaux,
- 13) Traitement des fissures existantes,
- 14) Butonnage et renforcement de la façade mitoyenne dans le patio,

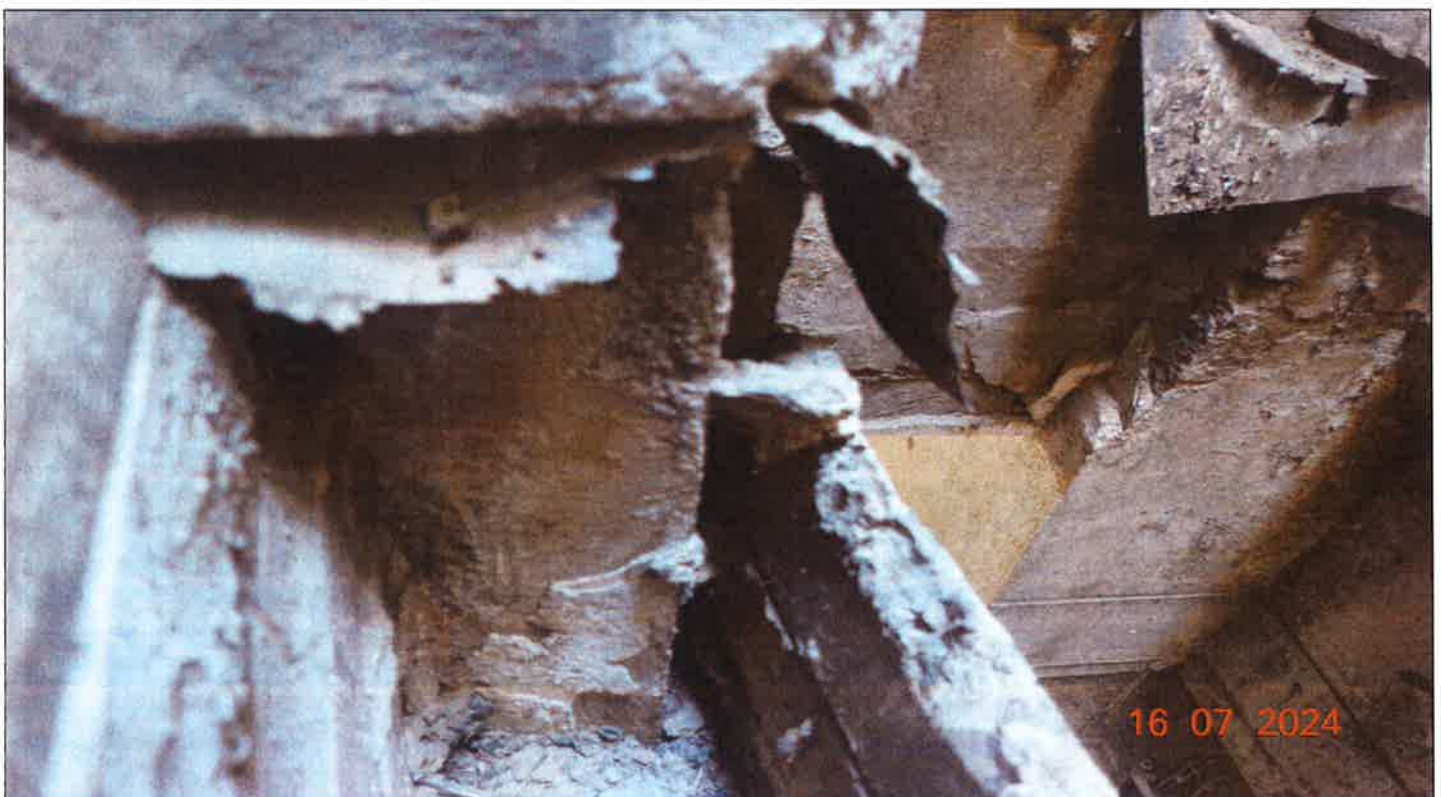
DETAIL DU COMPLEXE DES ALLEGES A SCIER

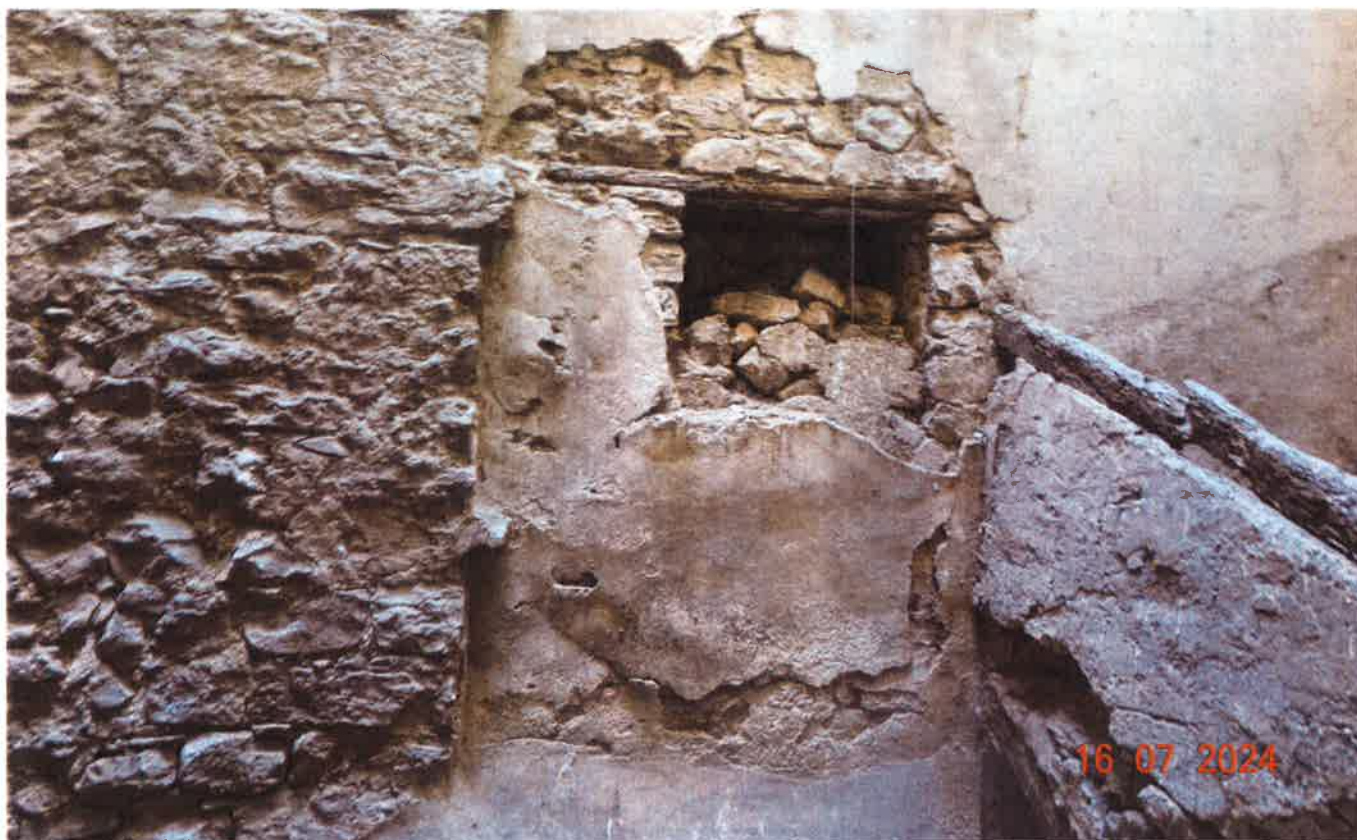
PURGE ET REBOUCHAGE TREMIES DANS MUR

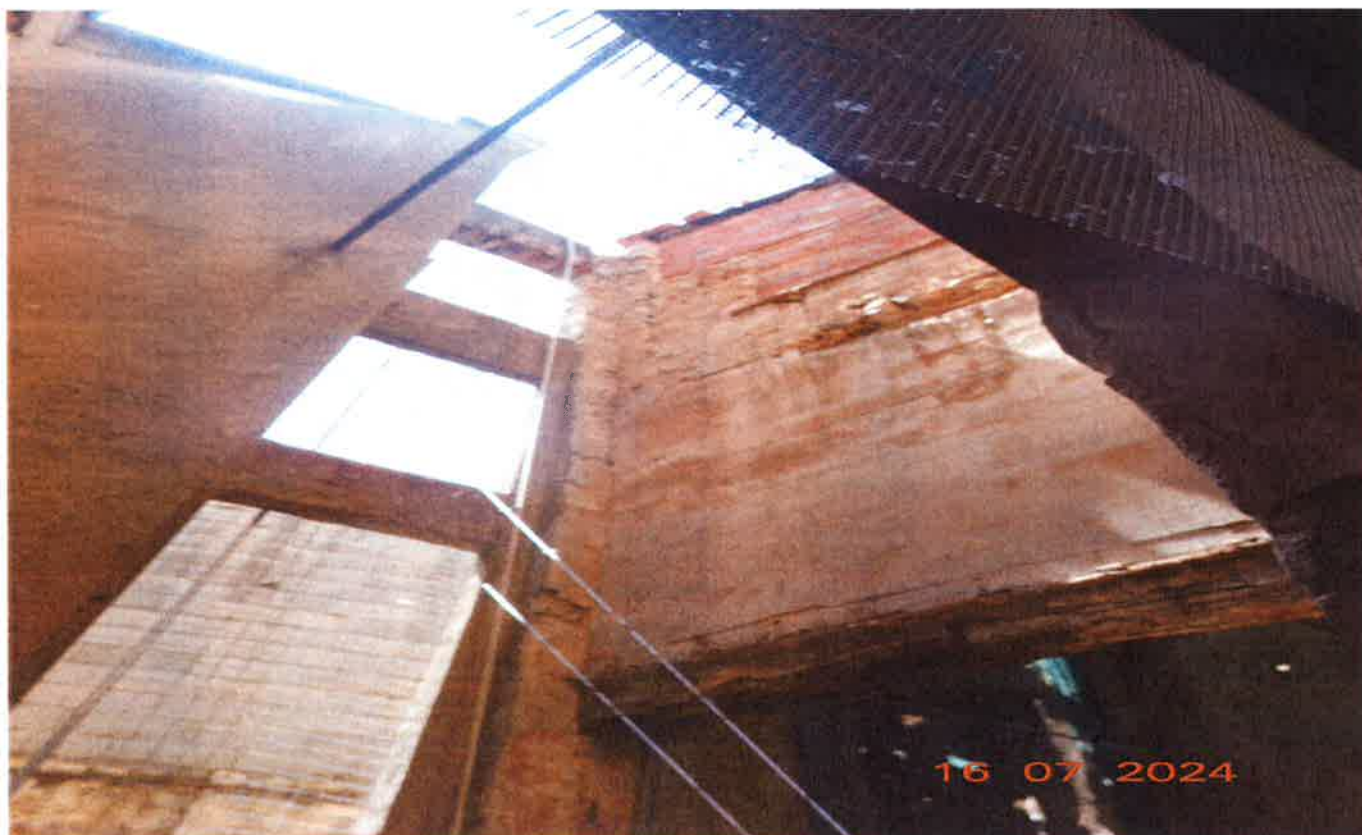
BUTONNAGE DE LA FACADE DANS LE PATIO

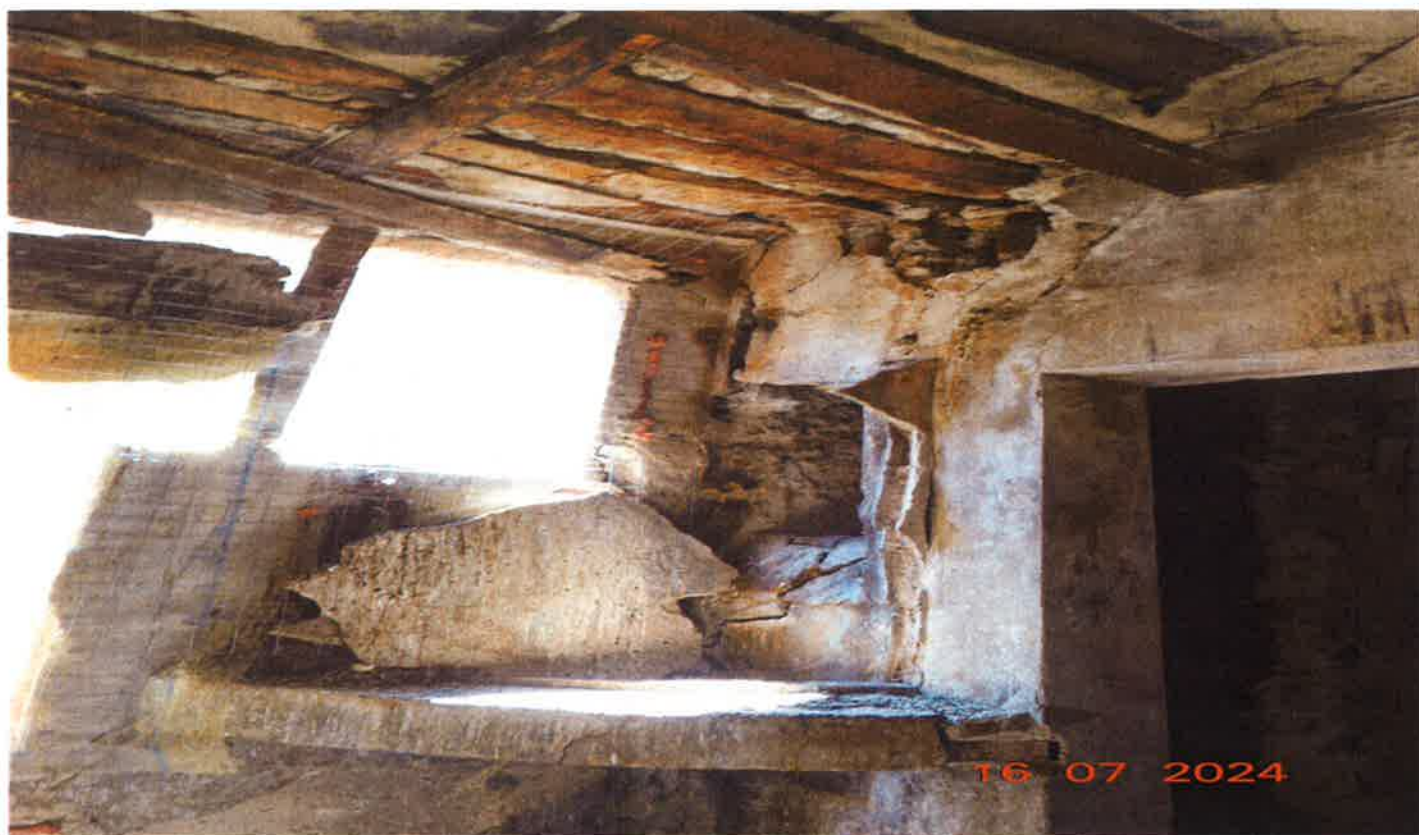
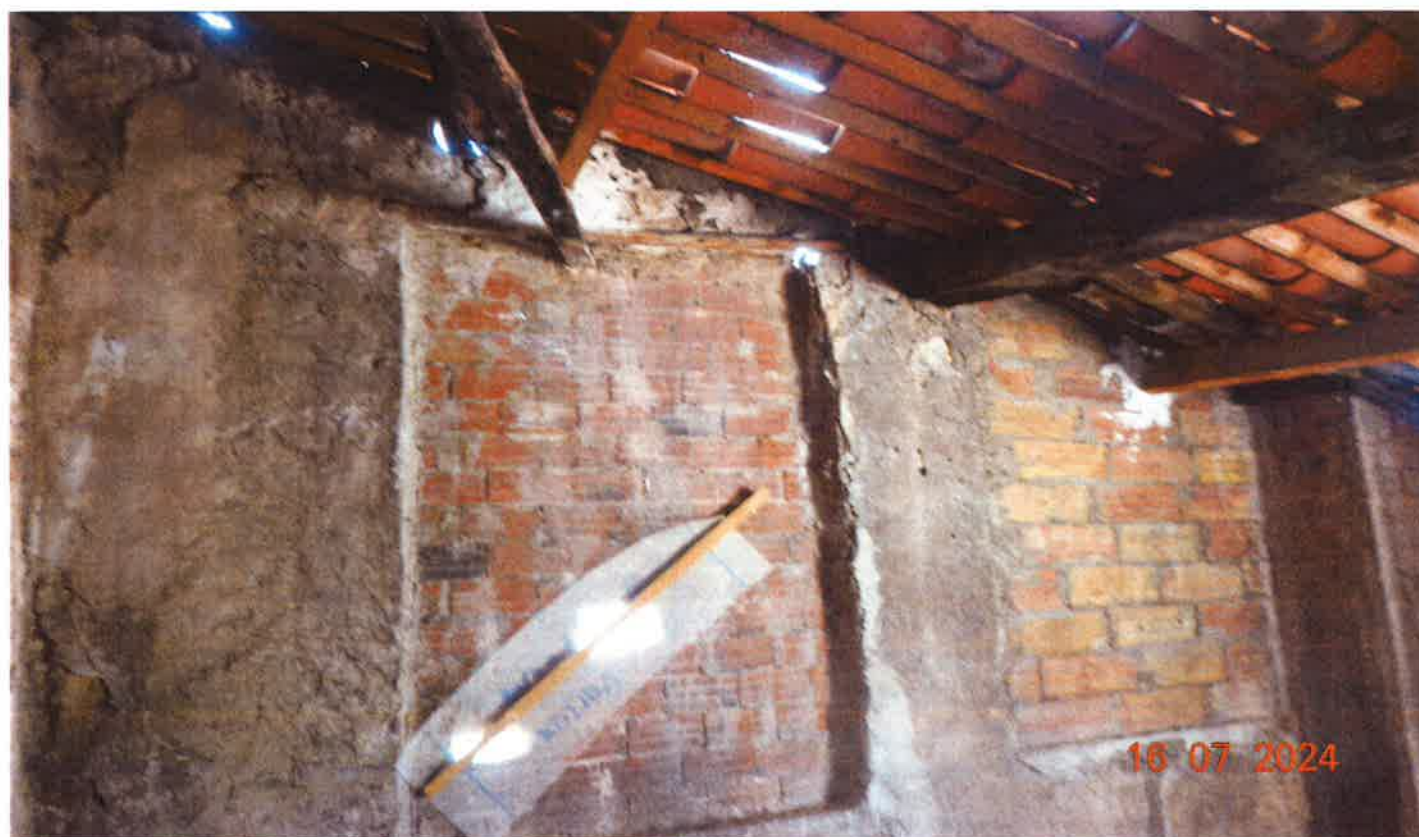
ETAT GENERAL DANS LES COMBLES

- 1) Sondages, contrôle, renforcement divers des pièces de bois composants la charpente,
- 2) Contrôle et réparation de la couverture afin de rendre le bâtiment hors d'eau,

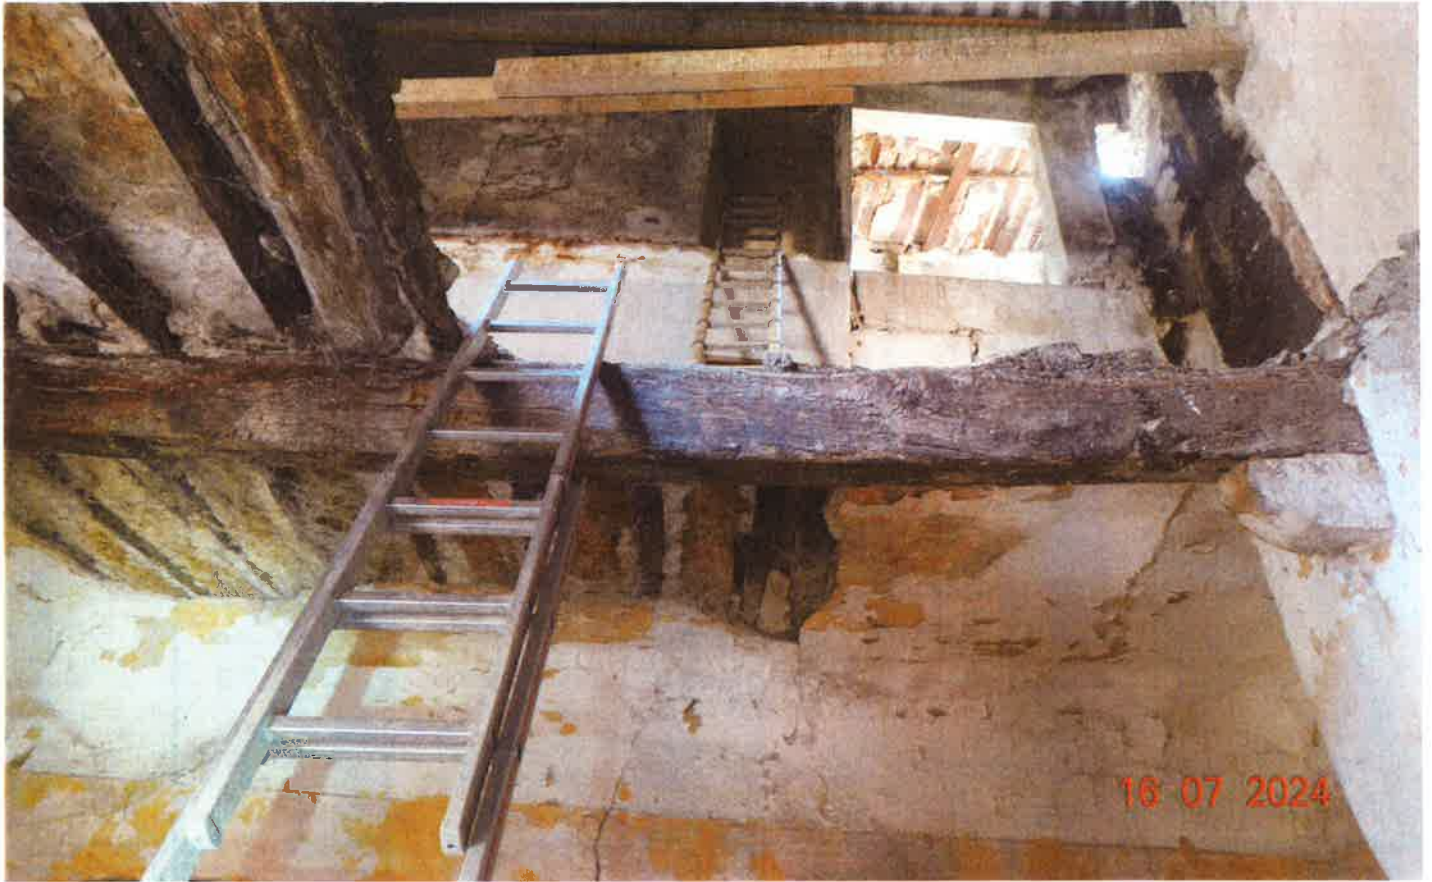
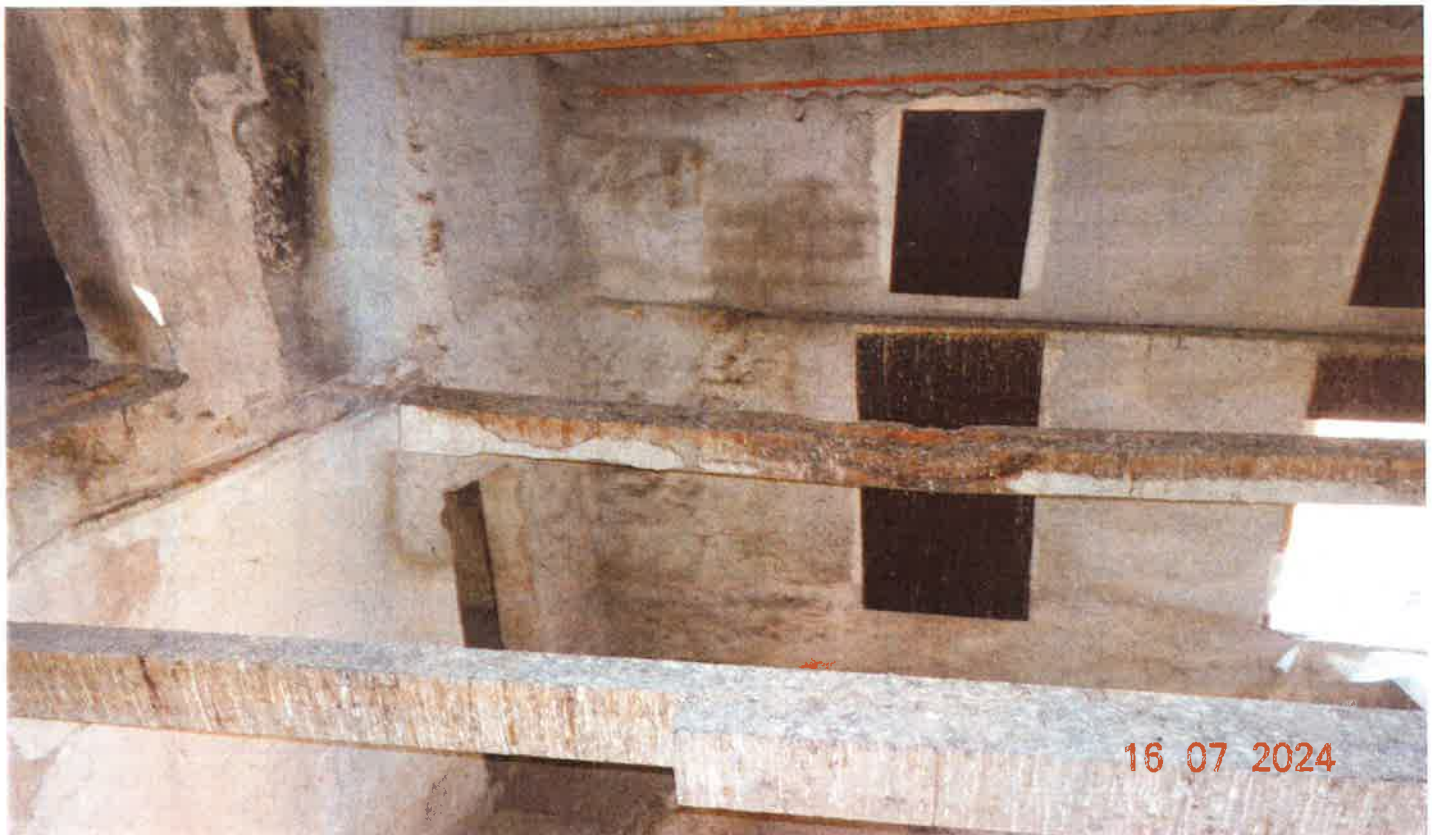
LES ACCES ET LES TREMIES A REBOUCHER

- 6) Dépose, tri et évacuation uniquement de l'ensemble des faux plafonds et à tous les étages
- 7) Renforcement éventuel des poutres en bois existantes, étalement de l'ensemble des planchers y compris les voutes du niveau du sous-sol, pose avec fixations d'un platelage bois sur les trémies dans les planchers et à tous les étages,

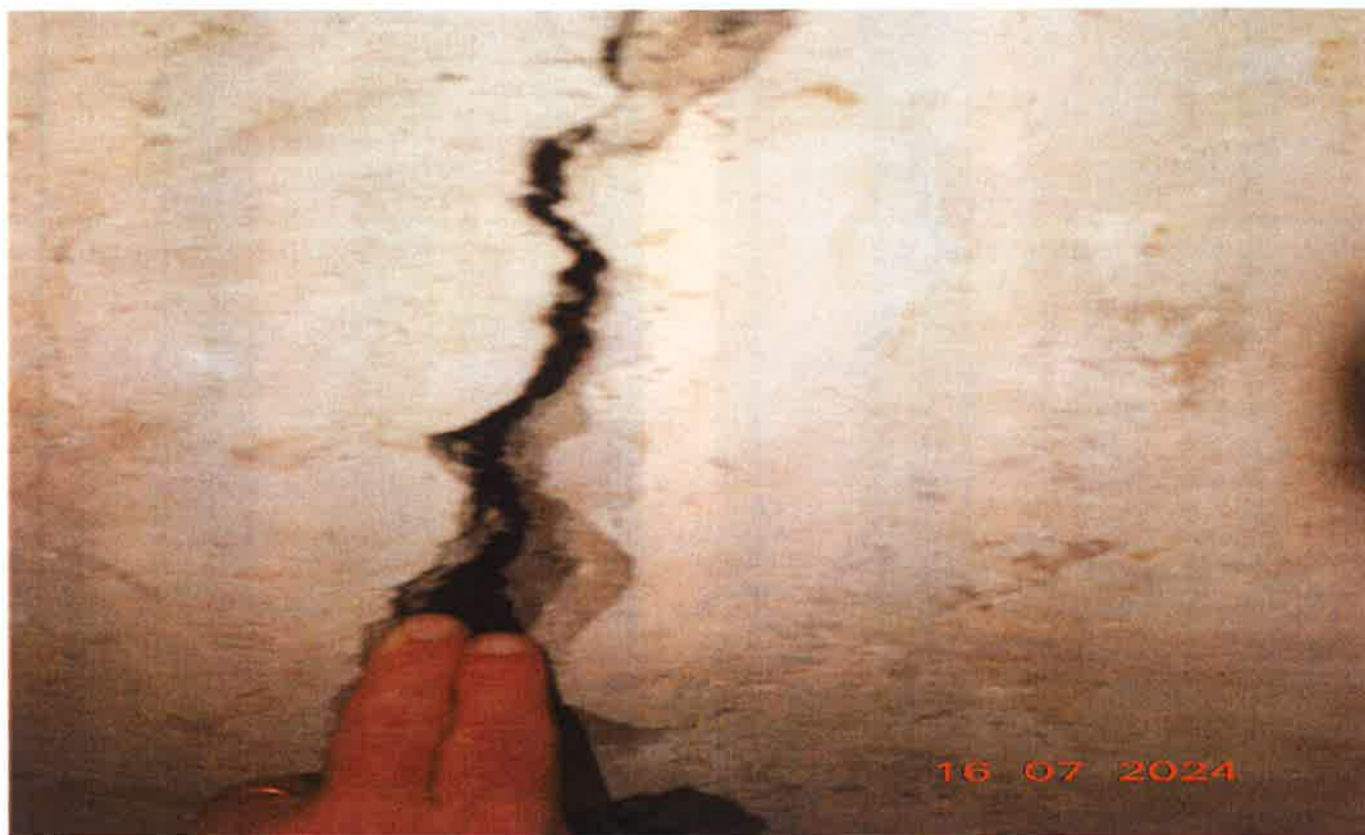
DIMENSIONS DES LEZARDES

Au vue de l'état de désordres importants affectant la stabilité d'ensemble structurelle du bâtiment, lézarde de plus de 5 centimètres à l'angle du pignon et de la façade nord au dernier étage du fait d'infiltration des eaux de pluies depuis la toiture qui présente de nombreux points d'infiltrations, le voile au-dessus de la cage d'escaliers en équilibre sur une poutre en bois qui présente des signes de rupture (fléchissement, et fissures importantes, le voile séparatif en mitoyenneté sans niveaux horizontaux de part et d'autre de ce mur qui est maintenu par un simple étais dans sa partie haute. Toute la zone du bâtiment depuis la cage d'escaliers jusqu'à la façade nord présente depuis le 2ème étage, soit à la fin de la volé d'escaliers de nombreuses zones de réparations surtout en toiture, sans création de chainages en béton armé, les murs sont fissurés en de nombreux endroits, les planchers sur ces derniers niveaux possèdent des zones avec des trémies, voir des « souplesses » annonciatrices de rupture de l'ossature du plancher.

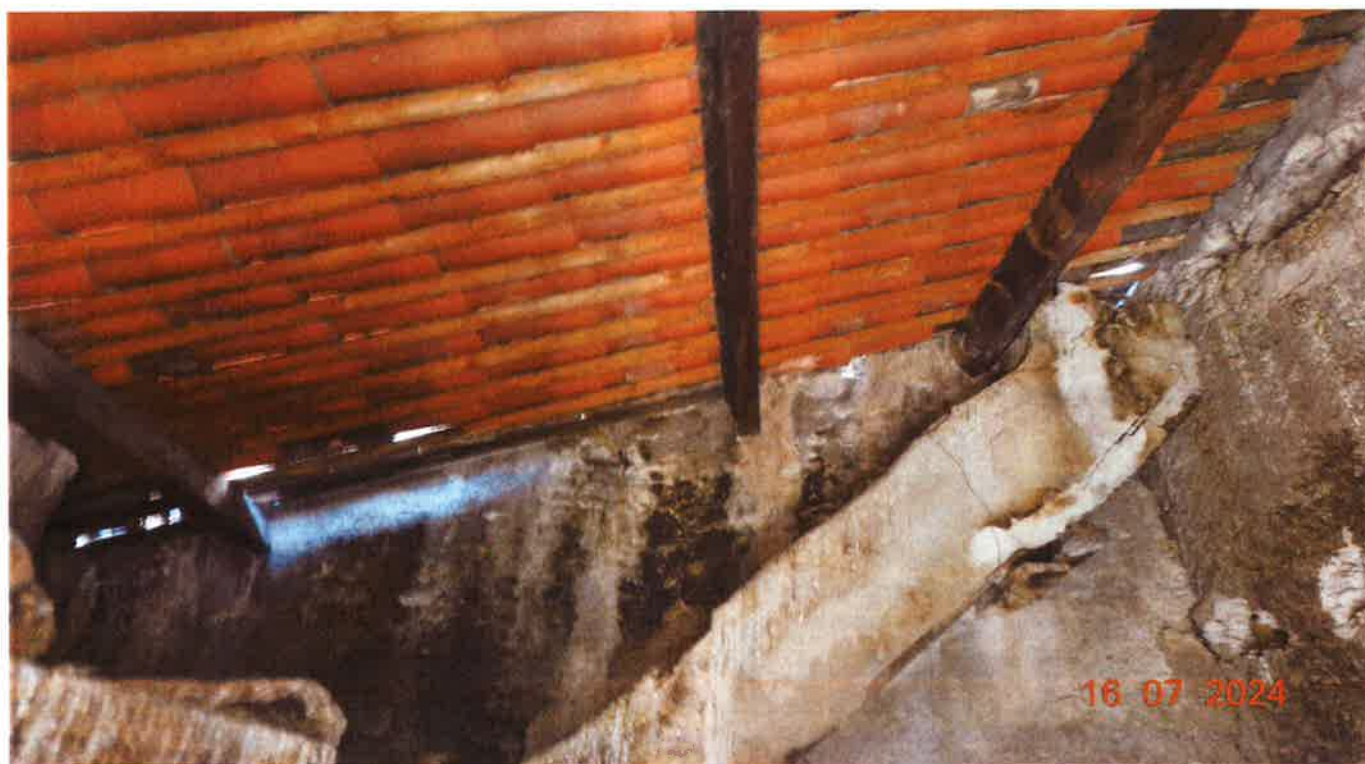
ETAT DE LA COUVERTURE

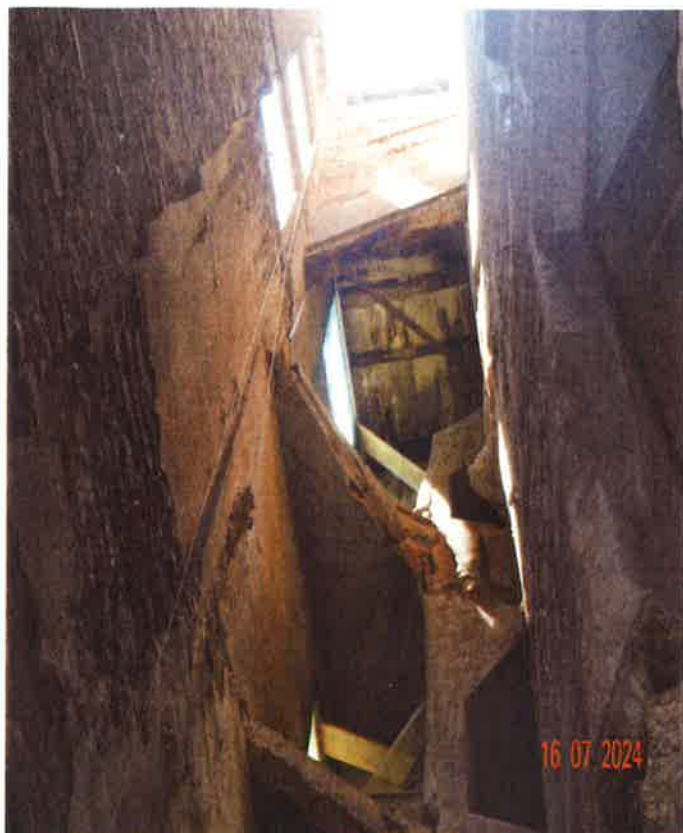
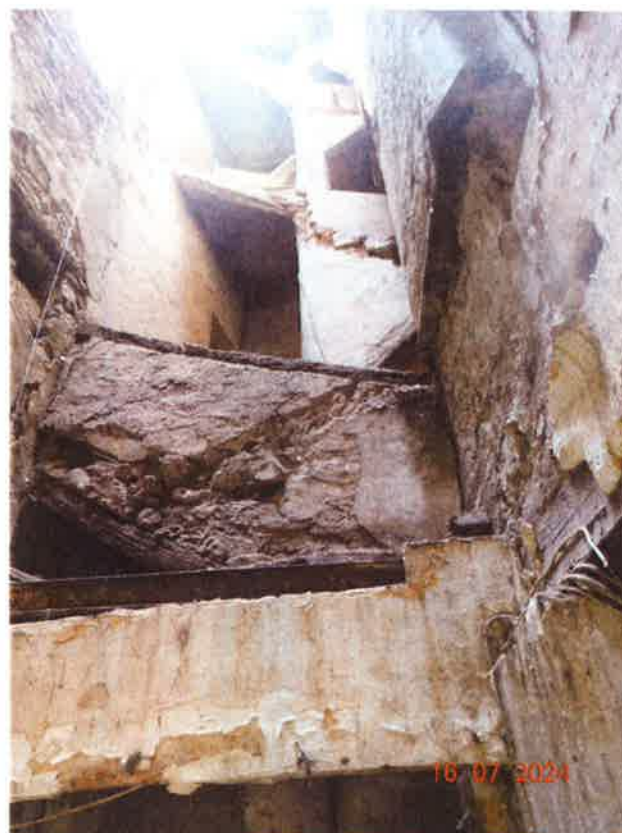
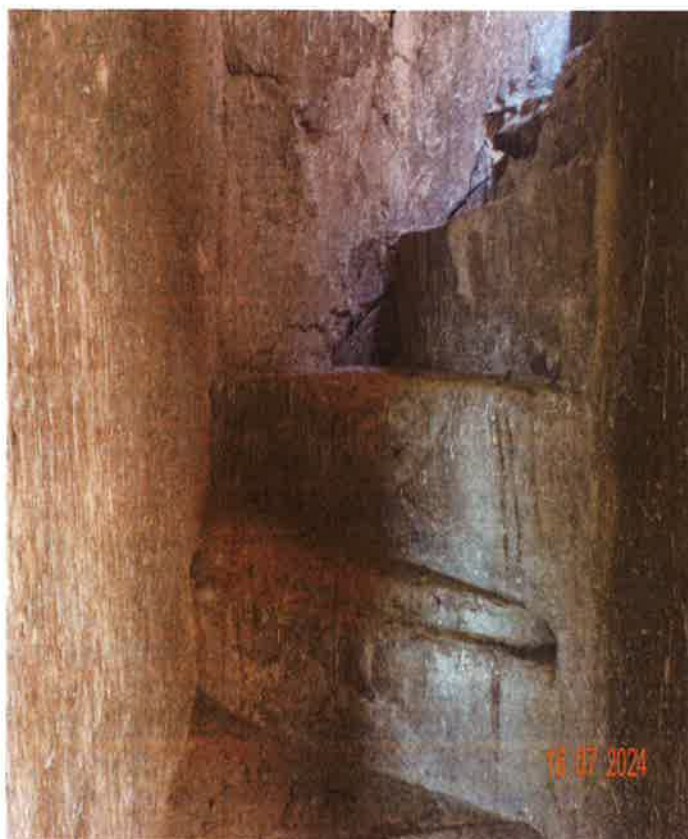
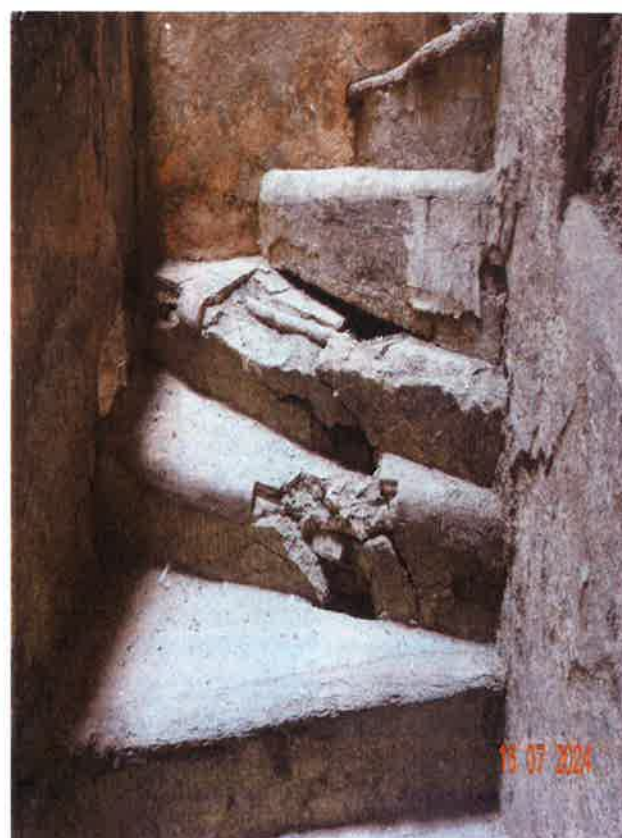
ETAT DE LA CAGE D'ESCALIERS

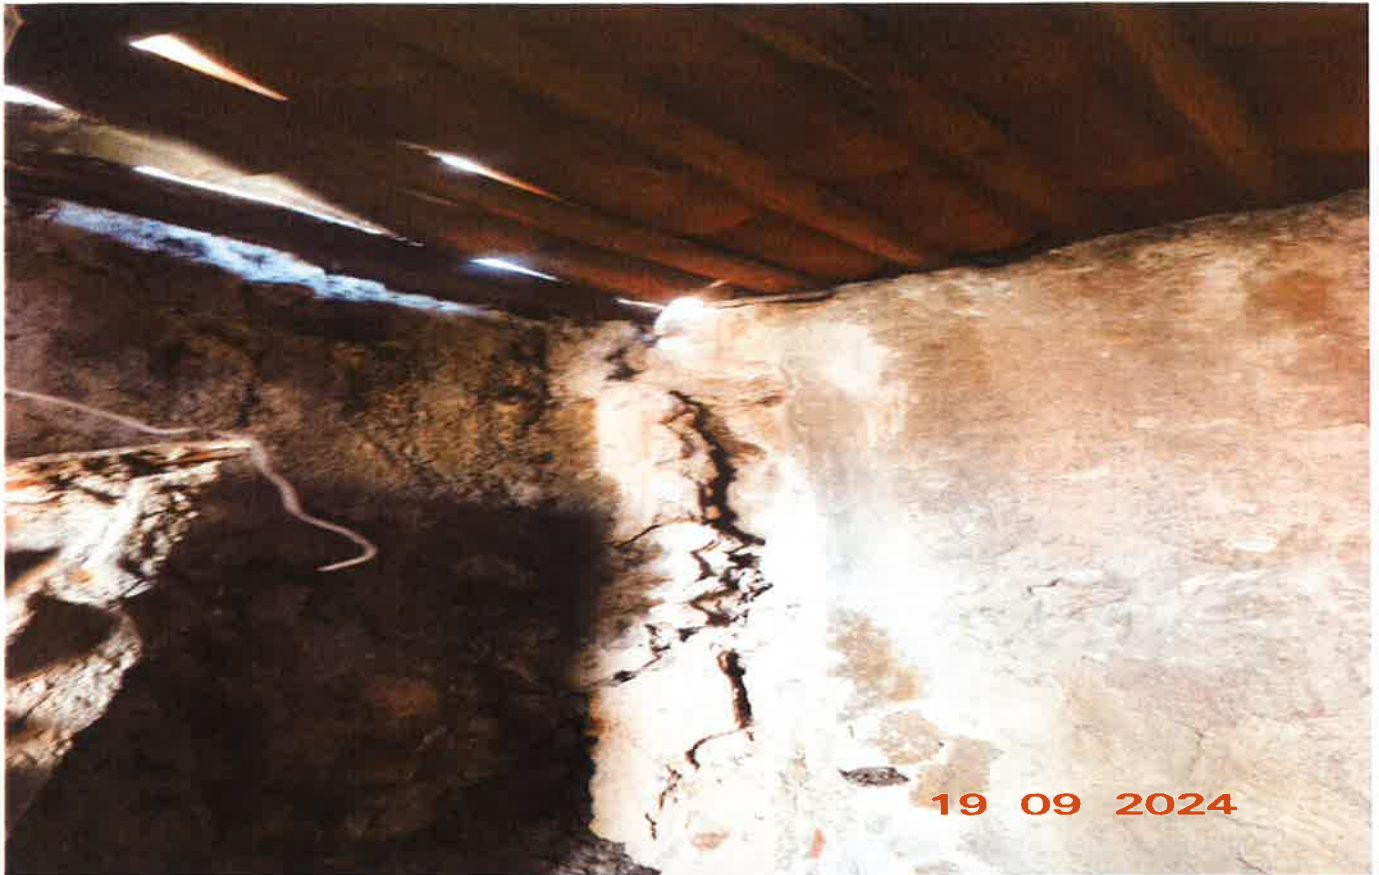
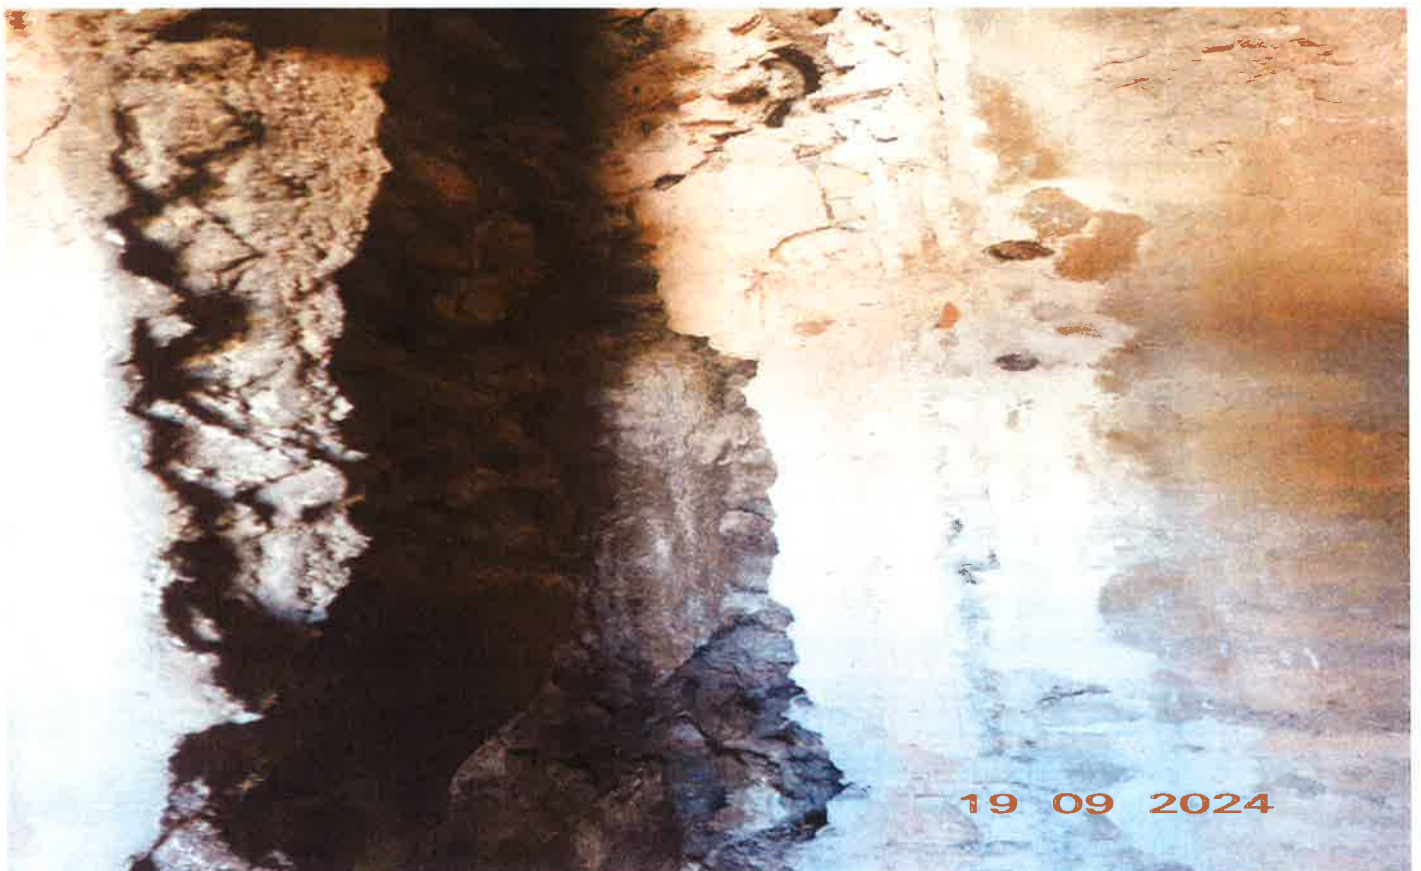
ETAT DERNIER NIVEAU ANGLE FACADE/PIGNON ET TOITURE

Au vue du début de décrochage de la façade nord au dernier étage et des nombreuses zones d'instabilité structurelle à partir du 2ème étage, la déconstruction depuis le 2ème étage y compris la totalité de la cage d'escaliers du bâtiment est à privilégier à l'heure actuelle, avec la réalisation d'une couverture du bâti restant et le maintien des ouvrages en mitoyenneté. Ces travaux de déconstruction devront faire l'objet d'autorisation administrative par le dépôt d'un permis de démolir et de construction d'une couverture.

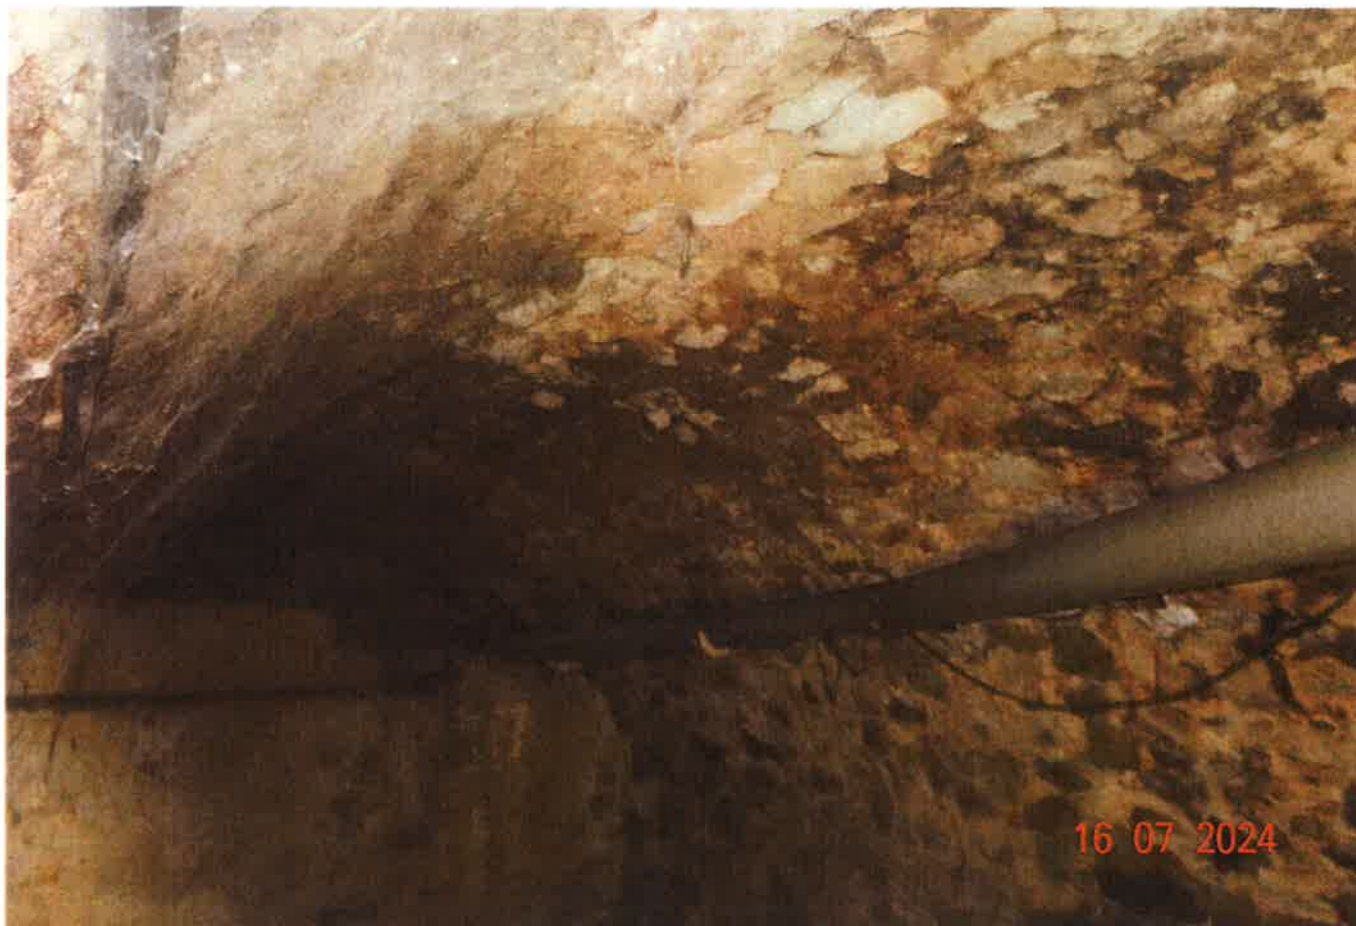
ETAT DE LA VOUTE DU NIVEAU DES CAVES
