Rapport de repérage des matériaux et produits contenant de l'amiante avant réalisation de travaux dans un immeuble bâti

Adresse : 14 Avenue Victor Hugo 83690 SALERNES

Date de repérage : 14/10/2024

Date du rapport : 21/10/2024

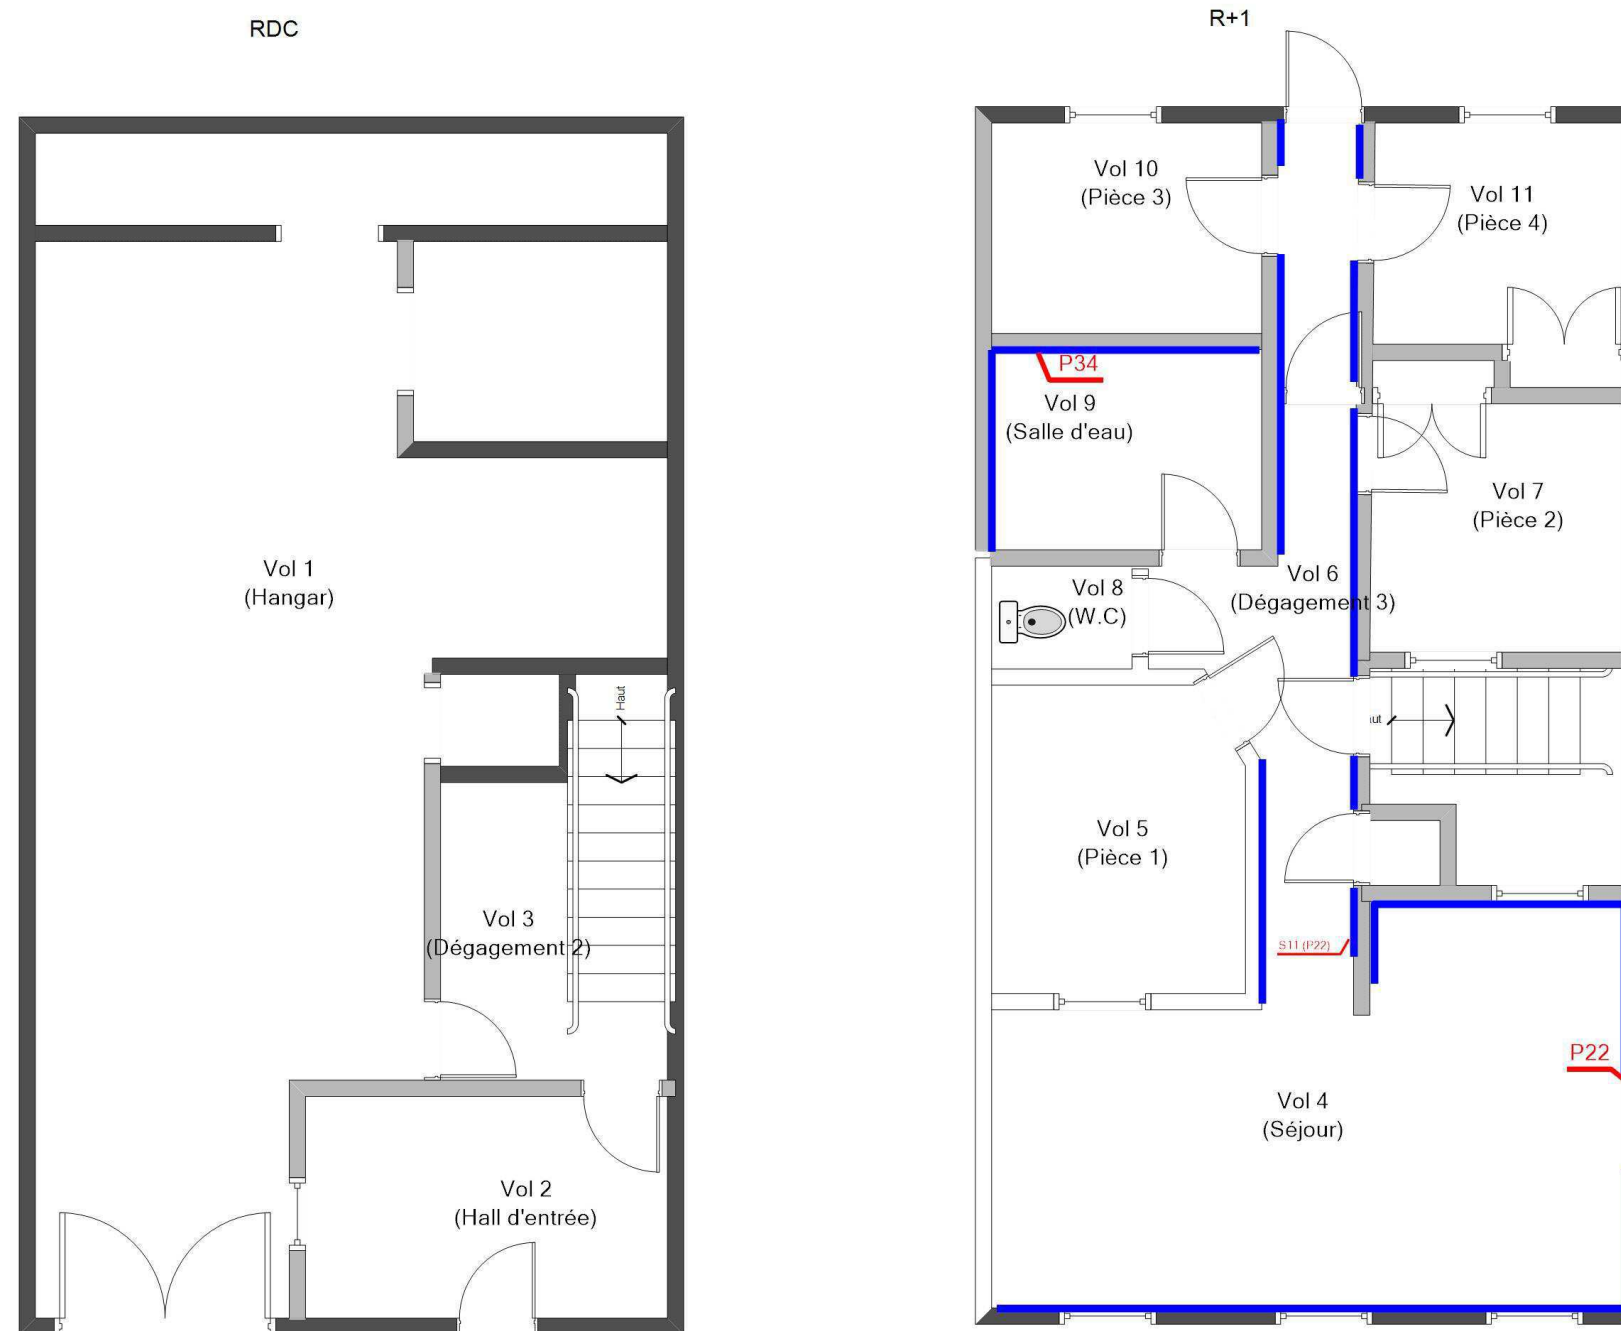
BÂTIMENT 14 - MPCA REVÊTEMENT DE MUR

P34 : Colle de carrelage (plinthe)

P22 : Colle de carrelage (plinthe)

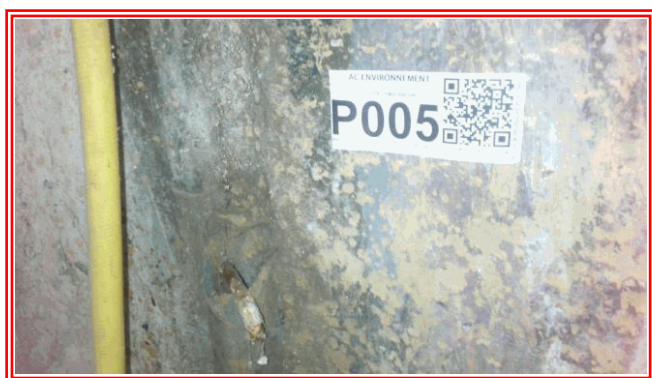
002EW369193 n°5 - 1 (P5) - Bâtiment 14 - Vol 1
(Hangar)

Localisation	Catégorie	Composant	Partie de composant	Sur avis / réf pré.
Vol 1 (Hangar)	Conduits, canalisations et équipements	Conduit fluide non identifié	Conduit en fibres-ciment	P5
Vol 4 (Séjour)	Revêtement de mur	Revêtement de mur	Colle de carrelage (plinthe)	P22
Vol 6 (Dégagement 3)	Revêtement de mur	Revêtement de mur	Colle de carrelage (plinthe)	P22
Vol 9 (Salle d'eau)	Revêtement de mur	Revêtement de mur	Colle de carrelage (plinthe)	P34

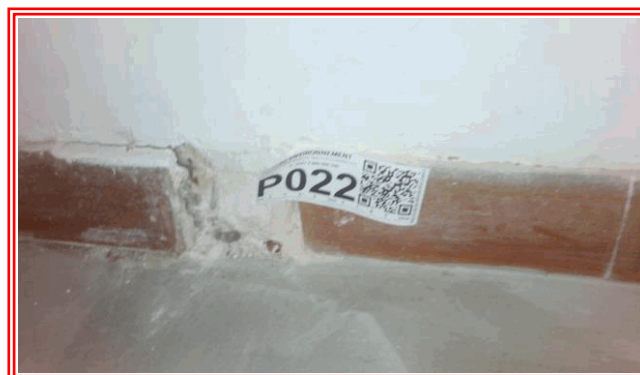
002EW369193 n°22 - 1 (P22) - Bâtiment 14 - Vol 4
(Séjour)

Vol 4 (Séjour)	Revêtement de mur	Revêtement de mur	Colle de carrelage (plinthe)	P22	Réalisation d'un prélèvement		002EW3 69193 n °22 - 1	P22	Colle / Enduit - Dur / Effritable - Gris / Blanc	Positif	Présence sur analyse
Vol 4 (Séjour)	Revêtement de mur	Revêtement de mur	Colle de carrelage (plinthe)	P22	Sondage et extension de la ZPSO du prélèvement P22		002EW3 69193 n °22 - 1	P22	Colle / Enduit - Dur / Effritable - Gris / Blanc	Positif	Présence sur analyse
Vol 6 (Dégagement 3)	Revêtement de mur	Revêtement de mur	Colle de carrelage (plinthe)	S11 (P22)	Sondage et extension de la ZPSO du prélèvement P22		002EW3 69193 n °22 - 1	P22	Colle / Enduit - Dur / Effritable - Gris / Blanc	Positif	Présence sur analyse
Vol 4 (Séjour)	Plafond et faux-plafonds	Plafonds	Jonction entre panneaux préfabriqués	P23	Réalisation d'un prélèvement		002EW3 69193 n °23 - 1	P23	Enduit / Papier / Enduit - Effritable / Souple Fibreux / Effritable - Blanc / Beige / Blanc	Négatif	Négatif sur analyse
