## Rapport de repérage des matériaux et produits contenant de l'amiante avant réalisation de travaux dans un immeuble bâti

Adresse : 12 AVENUE VICTOR HUGO RUE DE L'ÉCOLE 83690  
SALERNES

Désignation : Ecole des garçons - Salernes

Date du rapport : 29/10/2024

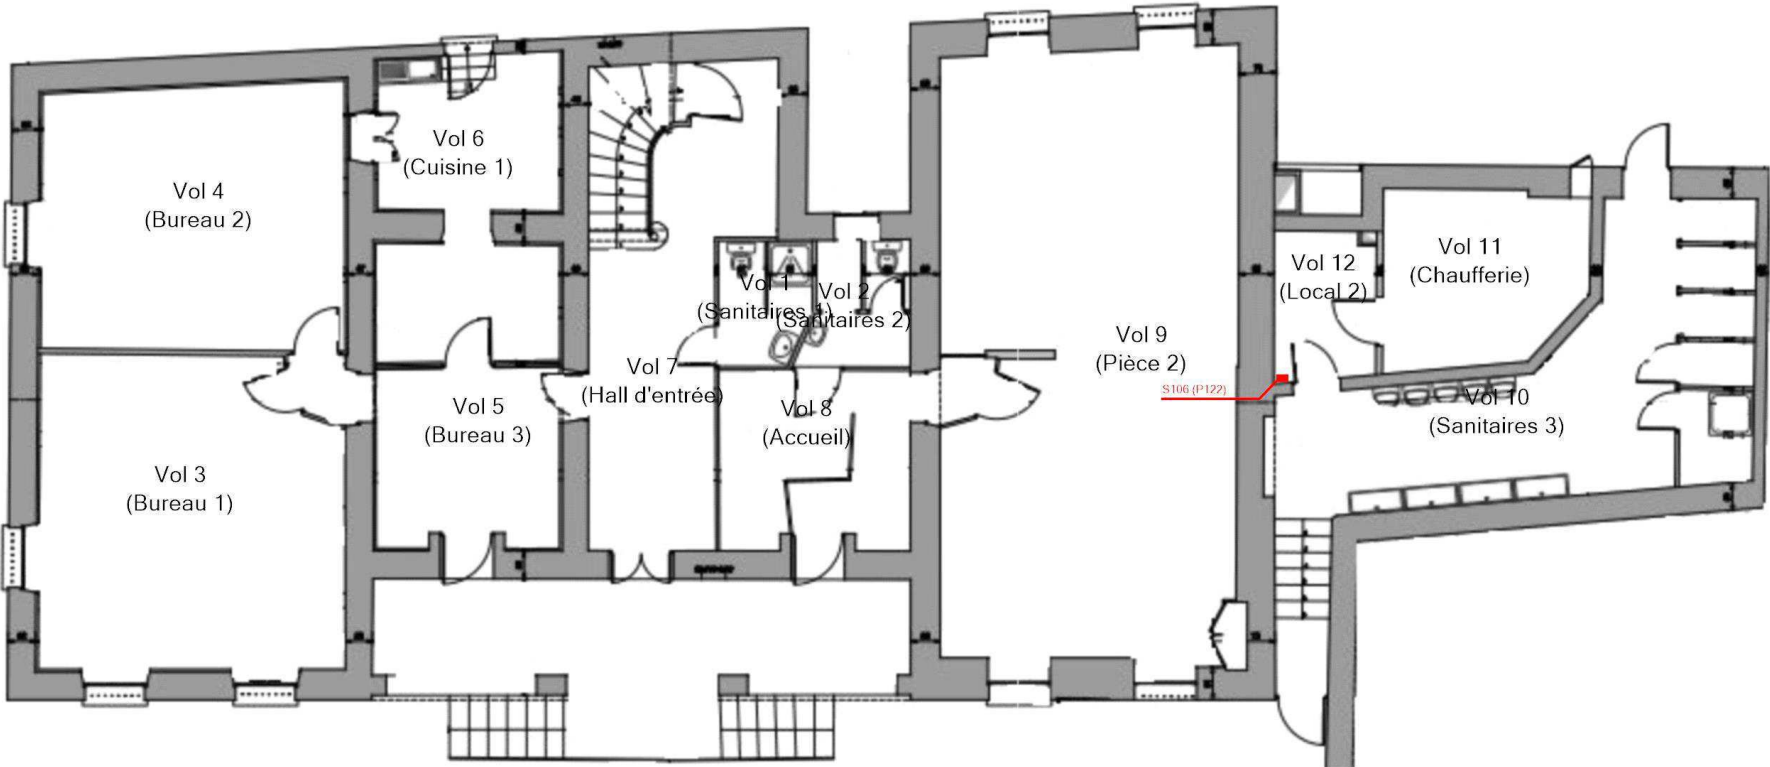
P122 : Conduit en fibres-ciment

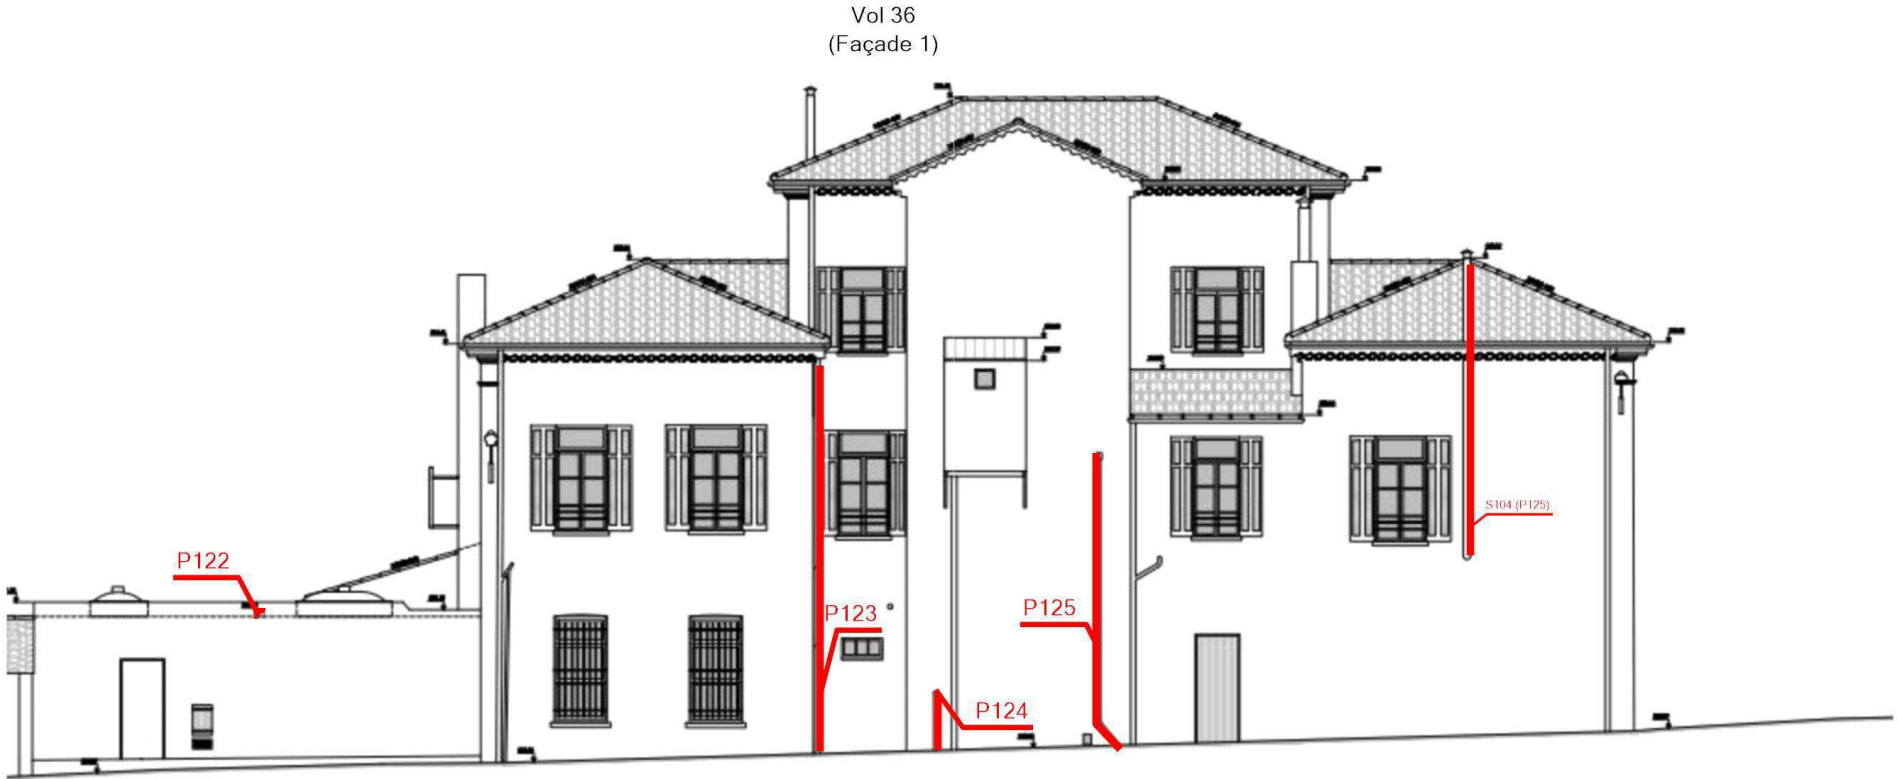
P125 : Conduit en fibres-ciment

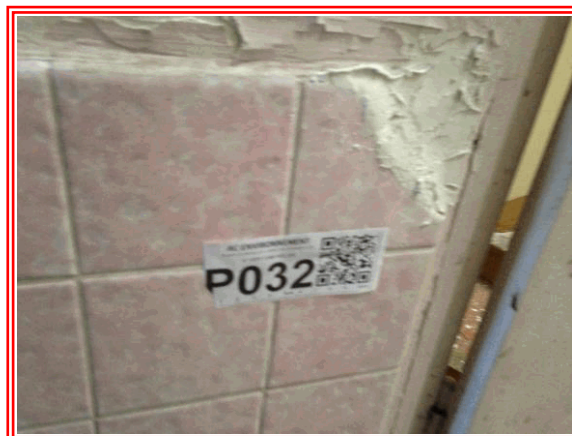
002S0000091 n°32 - 1 (P32) - R +2 - Vol 43 (W.c 3)

Localisation	Catégorie	Composant	Partie de composant	Sur avis / réf pré.
Vol 43 (W.c 3)	Revêtement de mur	Revêtement de mur	Colle de carrelage (faïence)	002S0000091 n°32
Vol 40 (Chambre 4)	Revêtement de sol	Revêtement de sol	Colles de carrelage	002S0000091 n°34
Vol 40 (Chambre 4)	Revêtement de mur	Revêtement de mur	Colle de carrelage (plinthe)	002S0000091 n°35
Vol 14 (Sdb 1)	Revêtement de mur	Revêtement de mur	Colle de carrelage (faïence)	002S0000091 n°49
Vol 15 (W.c 2)	Revêtement de mur	Revêtement de mur	Colle de carrelage (faïence)	002S0000091 n°50
Vol 10 (Sanitaires 3)	Revêtement de sol	Revêtement de sol	Colles de carrelage	002S0000091 n°97
Vol 10 (Sanitaires 3)	Revêtement de sol	Revêtement de sol	Colles de carrelage	002S0000091 n°98 Phase 1
Vol 10 (Sanitaires 3)	Revêtement de mur	Revêtement de mur	Colle de carrelage (plinthe)	002S0000091 n°100
Vol 36 (Façade 1)	Conduits, canalisations et équipements	Conduit fluide non identifié	Conduit en fibres-ciment	P122
