DIAGNOSTIC STRUCTUREL AVEC CHIFFRAGE D'UN ILOT D'HABITAT DEGRADE SITUE AU CŒUR DE VILLE DE LA COMMUNE DE DRAGUIGNAN

**ILOT BATI « MIREUR – THEATRE »
Immeubles 4 rue Mireur / 1 place du Marché /
12 place de la Paroisse (partiellement)**

CAHIER DES CLAUSES TECHNIQUES PARTICULIERES (C.C.T.P.)

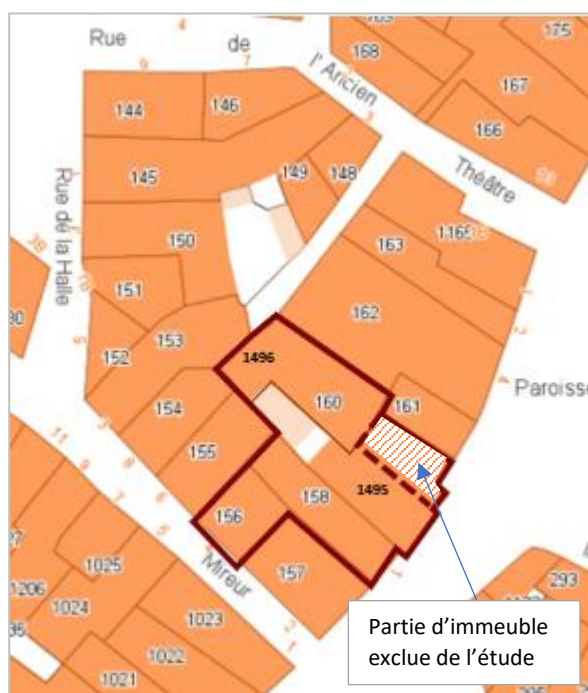
L'immeuble au 4 rue Mireur est en R+4+attique à l'alignement de la rue mireur – 3 travées de fenêtres.

L'immeuble très dégradé est sous arrêté de traitement de l'insalubrité avec interdiction définitive d'habiter en date du 13 août 2021 :

- importantes infiltrations en toiture et au niveau de menuiseries,
- fissures sur porteurs,
- planchers étayés au 1° et au 2° niveaux
- ventre sur façade au niveau R+2
- Réseau électrique anarchique

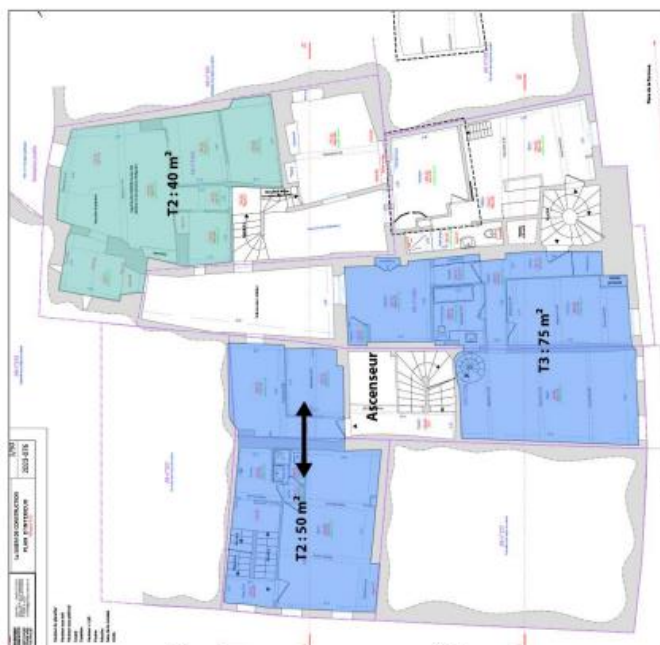
RdC

- Au total : 710 m² logements + 77 m² dédiés à deux locaux commerciaux

- 5 T2
- 4 T3
- 2 T4
