DOSSIER DE REPERAGES AVANT TRAVAUX

12 place de la Paroisse
83300 DRAGUIGNAN

Réhabilitation globale d'un immeuble comprenant 6 niveaux.

Repérage amiante avant travaux, Etat relatif à la présence de termites, Plomb avant Travaux.

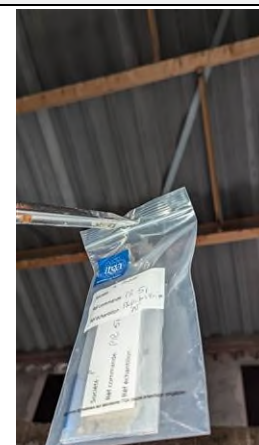
ZPSO-051 : Partie à inspecter : Plaques en fibres-ciment (y compris plaques « sous tuiles ») Description : Plaques sous tuiles toiture.							
Niveau : R+3							
Localisation	NB de sondage	Description	Prélèvement	Résultat	Critère de décision	Quantité	Photo
Pièce 1	1	<p>Identifiant: ZPSO-051 Réf. échantillon: PR051 Réf. laboratoire: IT042409-12226 Description: Plaques sous tuiles toiture Composant de la construction: 1 - Couvertures, Toitures, Terrasses et étanchéités - Plaques ondulées et planes Partie à sonder: Plaques en fibres-ciment (y compris plaques « sous tuiles ») Sondage: Fractionnement</p>	Oui R+3 - Pièce 1 : Plafond	Absence d'amiante	Après analyse en laboratoire	Sans objet

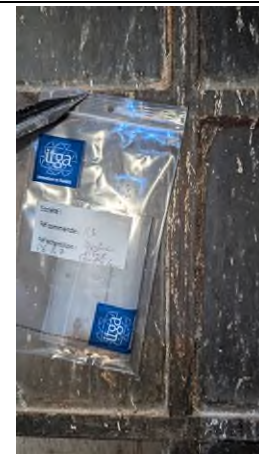
ZPSO-126 : Partie à inspecter : Joint de mastic de vitrage (notamment châssis aluminium) Description : Mastic vitrier.							
Niveau : R+1							
Localisation	NB de sondage	Description	Prélèvement	Résultat	Critère de décision	Quantité	Photo
Pièce 4	1	<p><u>Identifiant:</u> ZPSO-126 <u>Réf. échantillon:</u> PR126 <u>Réf. laboratoire:</u> IT042409-12581 <u>Description:</u> Mastic vitrier <u>Composant de la construction:</u> 2 - Parois verticales extérieures et Façades - Menuiseries extérieures <u>Partie à sonder:</u> Joint de mastic de vitrage (notamment châssis aluminium) <u>Sondage:</u> Fractionnement</p>	Oui R+1 - Pièce 4	Absence d'amiante	Après analyse en laboratoire	Sans objet

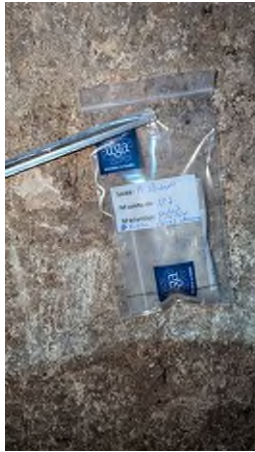
ZPSO-127 : Partie à inspecter : Enduit extérieur (projeté, lissé ou taloché) Description : Enduit de façade cour intérieure.							
Niveau : R+1							
Localisation	NB de sondage	Description	Prélèvement	Résultat	Critère de décision	Quantité	Photo
Pièce 4	1	<u>Identifiant:</u> ZPSO-127 <u>Réf. échantillon:</u> PR127 <u>Réf. laboratoire:</u> IT042409-12582 <u>Description:</u> Enduit de façade cour intérieure <u>Composant de la construction:</u> 2 - Parois verticales extérieures et Façades - Façades lourdes y compris poteaux <u>Partie à sonder:</u> Enduit extérieur (projeté, lissé ou taloché) <u>Sondage:</u> Fractionnement	Oui R+1 - Pièce 4	Absence d'amiante	Après analyse en laboratoire	Sans objet

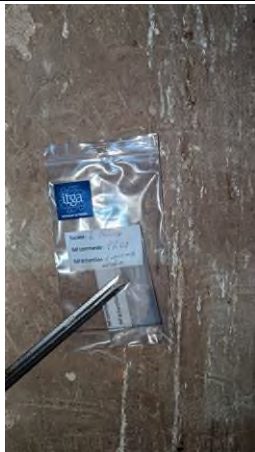
ZPSO-002 : Partie à inspecter : Enduit à base de ciment lissé ou taloché Description : Enduit mur escalier.							
Niveau : R+5							
Localisation	NB de sondage	Description	Prélèvement	Résultat	Critère de décision	Quantité	Photo

Pièce 1	1	<u>Identifiant:</u> ZPSO-002 <u>Réf. échantillon:</u> PR002 <u>Réf. laboratoire:</u> IT042409-12177 <u>Description:</u> Enduit mur escalier <u>Composant de la construction:</u> 3 - Parois verticales intérieures - Murs et cloisons maçonnés <u>Partie à sonder:</u> Enduit à base de ciment lissé ou taloché <u>Sondage:</u> Fractionnement	Oui R+5 - Pièce 1	Absence d'amiante	Après analyse en laboratoire	Sans objet

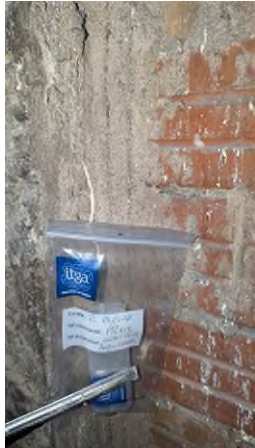
ZPSO-003 : Partie à inspecter : Enduit à base de ciment lissé ou taloché Description : Enduit mur briques creuses.							
Niveau : R+5							
Localisation	NB de sondage	Description	Prélèvement	Résultat	Critère de décision	Quantité	Photo
Pièce 1	1	<u>Identifiant:</u> ZPSO-003 <u>Réf. échantillon:</u> PR003 <u>Réf. laboratoire:</u> IT042409-12178 <u>Description:</u> Enduit mur briques creuses <u>Composant de la construction:</u> 3 - Parois verticales intérieures - Murs et cloisons maçonnés <u>Partie à sonder:</u> Enduit à base de ciment lissé ou taloché <u>Sondage:</u> Fractionnement	Oui R+5 - Pièce 1	Absence d'amiante	Après analyse en laboratoire	Sans objet

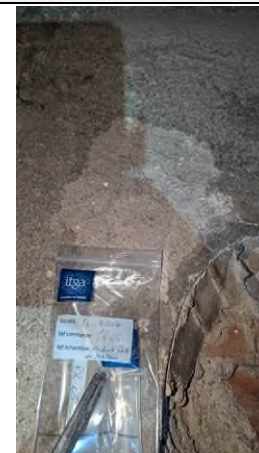
ZPSO-005 : Partie à inspecter : Enduit à base de ciment lissé ou taloché Description : Enduit mural en hauteur, dessus briques creuses.							
Niveau : R+5							
Localisation	NB de sondage	Description	Prélèvement	Résultat	Critère de décision	Quantité	Photo
Pièce 1	1	<p>Identifiant: ZPSO-005 Réf. échantillon: PR005 Réf. laboratoire: IT042409-12180 Description: Enduit mural en hauteur, dessus briques creuses Composant de la construction: 3 - Parois verticales intérieures - Murs et cloisons maçonnés Partie à sonder: Enduit à base de ciment lissé ou taloché Sondage: Fractionnement</p>	Oui R+5 - Pièce 1	Absence d'amiante	Après analyse en laboratoire	Sans objet

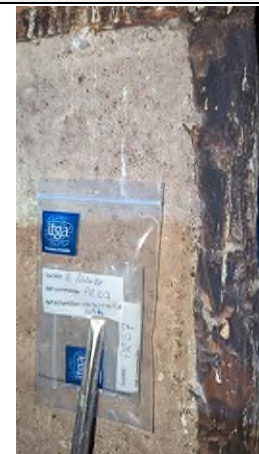
ZPSO-008 : Partie à inspecter : Enduit à base de ciment lissé ou taloché Description : Enduit mur C.							
Niveau : R+5							
Localisation	NB de sondage	Description	Prélèvement	Résultat	Critère de décision	Quantité	Photo
Pièce 1	1	<u>Identifiant:</u> ZPSO-008 <u>Réf. échantillon:</u> PR008 <u>Réf. laboratoire:</u> IT042409-12183 <u>Description:</u> Enduit mur C <u>Composant de la construction:</u> 3 - Parois verticales intérieures - Murs et cloisons maçonnés <u>Partie à sonder:</u> Enduit à base de ciment lissé ou taloché <u>Sondage:</u> Fractionnement	Oui R+5 - Pièce 1 : Mur C	Absence d'amiante	Après analyse en laboratoire	Sans objet

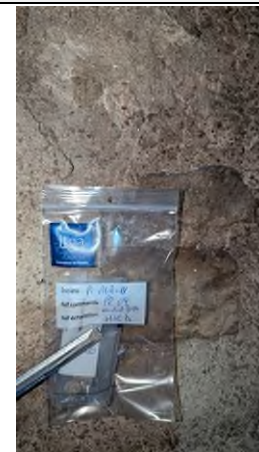
ZPSO-009 : Partie à inspecter : Enduit à base de ciment lissé ou taloché Description : Enduit mural mur D.							
Niveau : R+5							
Localisation	NB de sondage	Description	Prélèvement	Résultat	Critère de décision	Quantité	Photo
Pièce 1	1	<u>Identifiant:</u> ZPSO-009 <u>Réf. échantillon:</u> PR009 <u>Réf. laboratoire:</u> IT042409-12184 <u>Description:</u> Enduit mural mur D <u>Composant de la construction:</u> 3 - Parois verticales intérieures - Murs et cloisons maçonnés <u>Partie à sonder:</u> Enduit à base de ciment lissé ou taloché <u>Sondage:</u> Fractionnement	Oui R+5 - Pièce 1 : Mur D	Absence d'amiante	Après analyse en laboratoire	Sans objet

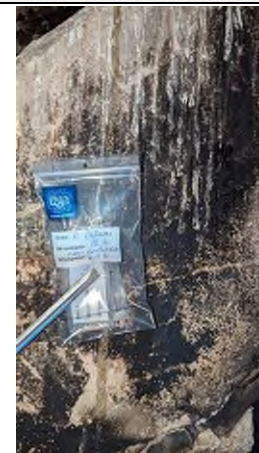
ZPSO-010 : Partie à inspecter : Enduit à base de ciment, lissé ou taloché (ragréage, débullage, lissage) Description : Enduit conduit de fumées, mur D.							
Niveau : R+5							
Localisation	NB de sondage	Description	Prélèvement	Résultat	Critère de décision	Quantité	Photo
Pièce 1	1	<u>Identifiant:</u> ZPSO-010 <u>Réf. échantillon:</u> PR010 <u>Réf. laboratoire:</u> IT042409-12185 <u>Description:</u> Enduit conduit de fumées, mur D <u>Composant de la construction:</u> 3 - Parois verticales intérieures - Gains et coffres verticaux <u>Partie à sonder:</u> Enduit à base de ciment, lissé ou taloché (ragréage, débullage, lissage) <u>Sondage:</u> Fractionnement	Oui R+5 - Pièce 1 : Mur D	Absence d'amiante	Après analyse en laboratoire	Sans objet

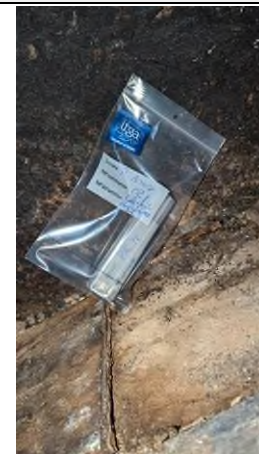
ZPSO-012 : Partie à inspecter : Colle de carrelage Description : Colle de carrelage réfractaire conduit de fumées mur D.							
Niveau : R+5							
Localisation	NB de sondage	Description	Prélèvement	Résultat	Critère de décision	Quantité	Photo
Pièce 1	1	<u>Identifiant:</u> ZPSO-012 <u>Réf. échantillon:</u> PR012 <u>Réf. laboratoire:</u> IT042409-12187 <u>Description:</u> Colle de carrelage réfractaire conduit de fumées mur D <u>Composant de la construction:</u> 3 - Parois verticales intérieures - Revêtements de murs, poteaux, cloisons, gaines, coffres <u>Partie à sonder:</u> Colle de carrelage <u>Sondage:</u> Fractionnement	Oui R+5 - Pièce 1	Absence d'amiante	Après analyse en laboratoire	Sans objet

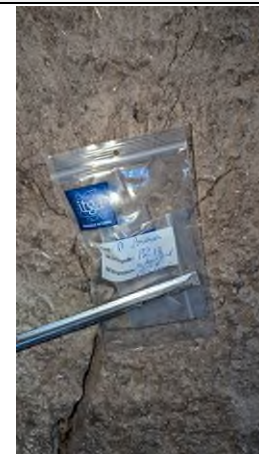
ZPSO-014 : Partie à inspecter : Enduit à base de ciment lissé ou taloché Description : Enduit mural gris clair, mur E.							
Niveau : R+5							
Localisation	NB de sondage	Description	Prélèvement	Résultat	Critère de décision	Quantité	Photo
Pièce 1	1	<u>Identifiant:</u> ZPSO-014 <u>Réf. échantillon:</u> PR014 <u>Réf. laboratoire:</u> IT042409-12189 <u>Description:</u> Enduit mural gris clair, mur E <u>Composant de la construction:</u> 3 - Parois verticales intérieures - Murs et cloisons maçonnés <u>Partie à sonder:</u> Enduit à base de ciment lissé ou taloché <u>Sondage:</u> Fractionnement	Oui R+5 - Pièce 1	Absence d'amiante	Après analyse en laboratoire	Sans objet

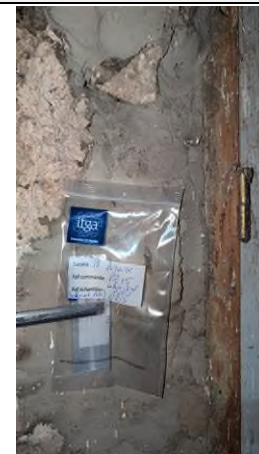
ZPSO-018 : Partie à inspecter : Enduit à base de ciment lissé ou taloché Description : Enduit mural.							
Niveau : R+5							
Localisation	NB de sondage	Description	Prélèvement	Résultat	Critère de décision	Quantité	Photo
Pièce 2; R+5 - Pièce 3	1	<u>Identifiant:</u> ZPSO-018 <u>Réf. échantillon:</u> PR018 <u>Réf. laboratoire:</u> IT042409-12193 <u>Description:</u> Enduit mural <u>Composant de la construction:</u> 3 - Parois verticales intérieures - Murs et cloisons maçonnés <u>Partie à sonder:</u> Enduit à base de ciment lissé ou taloché <u>Sondage:</u> Fractionnement	Oui R+5 - Pièce 2	Absence d'amiante	Après analyse en laboratoire	Sans objet

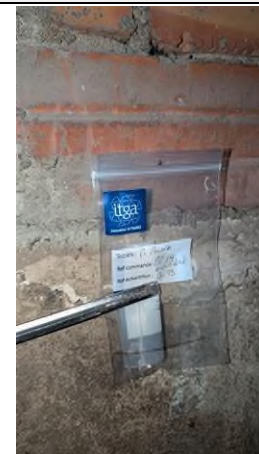
ZPSO-020 : Partie à inspecter : Joint d'assemblage Description : Joint mur en pierre.							
Niveau : R+5							
Localisation	NB de sondage	Description	Prélèvement	Résultat	Critère de décision	Quantité	Photo
Pièce 3	1	<u>Identifiant:</u> ZPSO-020 <u>Réf. échantillon:</u> PR020 <u>Réf. laboratoire:</u> IT042409-12195 <u>Description:</u> Joint mur en pierre <u>Composant de la construction:</u> 3 - Parois verticales intérieures - Murs et cloisons maçonnés <u>Partie à sonder:</u> Joint d'assemblage <u>Sondage:</u> Fractionnement	Oui R+5 - Pièce 3	Absence d'amiante	Après analyse en laboratoire	Sans objet

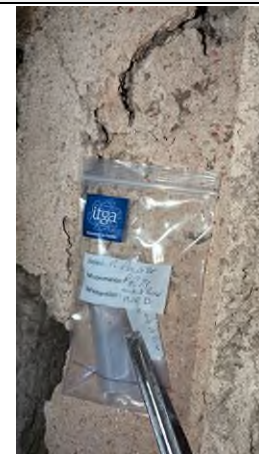
ZPSO-022 : Partie à inspecter : Enduit à base de ciment lissé ou taloché Description : Enduit gris mur D.							
Niveau : R+5							
Localisation	NB de sondage	Description	Prélèvement	Résultat	Critère de décision	Quantité	Photo
Pièce 3	1	<u>Identifiant:</u> ZPSO-022 <u>Réf. échantillon:</u> PR022 <u>Réf. laboratoire:</u> IT042409-12197 <u>Description:</u> Enduit gris mur D <u>Composant de la construction:</u> 3 - Parois verticales intérieures - Murs et cloisons maçonnés <u>Partie à sonder:</u> Enduit à base de ciment lissé ou taloché <u>Sondage:</u> Fractionnement	Oui R+5 - Pièce 3	Absence d'amiante	Après analyse en laboratoire	Sans objet

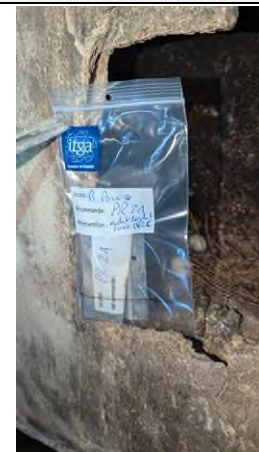
ZPSO-024 : Partie à inspecter : Enduit à base de ciment lissé ou taloché Description : Enduit conduit de fumées mur C.							
Niveau : R+5							
Localisation	NB de sondage	Description	Prélèvement	Résultat	Critère de décision	Quantité	Photo
Pièce 3	1	<u>Identifiant:</u> ZPSO-024 <u>Réf. échantillon:</u> PR024 <u>Réf. laboratoire:</u> IT042409-12199 <u>Description:</u> Enduit conduit de fumées mur C <u>Composant de la construction:</u> 3 - Parois verticales intérieures - Murs et cloisons maçonnés <u>Partie à sonder:</u> Enduit à base de ciment lissé ou taloché <u>Sondage:</u> Fractionnement	Oui R+5 - Pièce 3	Absence d'amiante	Après analyse en laboratoire	Sans objet

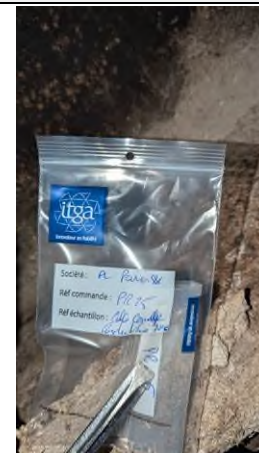
ZPSO-025 : Partie à inspecter : Colle de carrelage Description : Colle de carrelage conduit de fumées mur C.							
Niveau : R+5							
Localisation	NB de sondage	Description	Prélèvement	Résultat	Critère de décision	Quantité	Photo
Pièce 3	1	<u>Identifiant:</u> ZPSO-025 <u>Réf. échantillon:</u> PR025 <u>Réf. laboratoire:</u> IT042409-12200 <u>Description:</u> Colle de carrelage conduit de fumées mur C <u>Composant de la construction:</u> 3 - Parois verticales intérieures - Revêtements de murs, poteaux, cloisons, gaines, coffres <u>Partie à sonder:</u> Colle de carrelage <u>Sondage:</u> Fractionnement	Oui R+5 - Pièce 3	Absence d'amiante	Après analyse en laboratoire	Sans objet

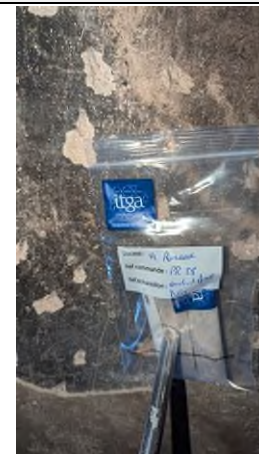
ZPSO-029 : Partie à inspecter : Enduit à base de ciment lissé ou taloché Description : Enduit mural mur A.							
Niveau : R+4							
Localisation	NB de sondage	Description	Prélèvement	Résultat	Critère de décision	Quantité	Photo
Pièce 1	1	<u>Identifiant:</u> ZPSO-029 <u>Réf. échantillon:</u> PR029 <u>Réf. laboratoire:</u> IT042409-12204 <u>Description:</u> Enduit mural mur A <u>Composant de la construction:</u> 3 - Parois verticales intérieures - Murs et cloisons maçonnés <u>Partie à sonder:</u> Enduit à base de ciment lissé ou taloché <u>Sondage:</u> Fractionnement	Oui R+4 - Pièce 1 : Mur A	Absence d'amiante	Après analyse en laboratoire	Sans objet

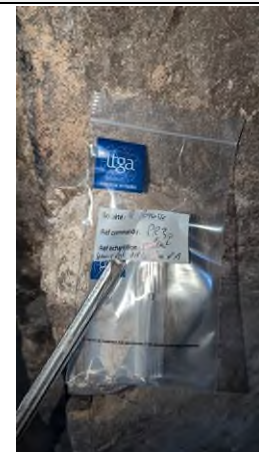
ZPSO-030 : Partie à inspecter : Enduit à base de plâtre lissé ou taloché Description : Plâtre scellement serrure porte, mur A.							
Niveau : R+4							
Localisation	NB de sondage	Description	Prélèvement	Résultat	Critère de décision	Quantité	Photo

Pièce 1	1	<u>Identifiant:</u> ZPSO-030 <u>Réf. échantillon:</u> PR030 <u>Réf. laboratoire:</u> IT042409-12205 <u>Description:</u> Plâtre scellement serrure porte, mur A <u>Composant de la construction:</u> 3 - Parois verticales intérieures - Murs et cloisons maçonnés <u>Partie à sonder:</u> Enduit à base de plâtre lissé ou taloché <u>Sondage:</u> Fractionnement	Oui R+4 - Pièce 1	Absence d'amiante	Après analyse en laboratoire	Sans objet

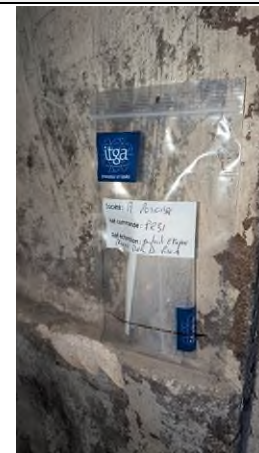
ZPSO-031 : Partie à inspecter : Enduit à base de ciment lissé ou taloché Description : Enduit étagère placard mur D.							
Niveau : R+4							
Localisation	NB de sondage	Description	Prélèvement	Résultat	Critère de décision	Quantité	Photo
Pièce 1	1	<u>Identifiant:</u> ZPSO-031 <u>Réf. échantillon:</u> PR031 <u>Réf. laboratoire:</u> IT042409-12206 <u>Description:</u> Enduit étagère placard mur D <u>Composant de la construction:</u> 3 - Parois verticales intérieures - Murs et cloisons maçonnés <u>Partie à sonder:</u> Enduit à base de ciment lissé ou taloché <u>Sondage:</u> Fractionnement	Oui R+4 - Pièce 1	Absence d'amiante	Après analyse en laboratoire	Sans objet

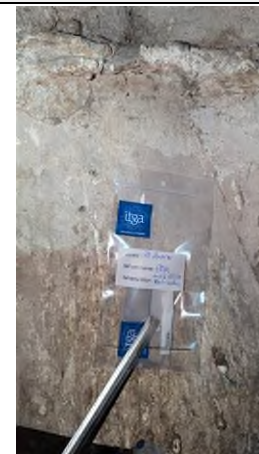
ZPSO-035 : Partie à inspecter : Enduit à base de ciment lissé ou taloché Description : Enduit mural orange, mur A.							
Niveau : R+4							
Localisation	NB de sondage	Description	Prélèvement	Résultat	Critère de décision	Quantité	Photo
Pièce 2	1	<u>Identifiant:</u> ZPSO-035 <u>Réf. échantillon:</u> PR035 <u>Réf. laboratoire:</u> IT042409-12210 <u>Description:</u> Enduit mural orange, mur A <u>Composant de la construction:</u> 3 - Parois verticales intérieures - Murs et cloisons maçonnés <u>Partie à sonder:</u> Enduit à base de ciment lissé ou taloché <u>Sondage:</u> Fractionnement	Oui R+4 - Pièce 2 : Mur A	Absence d'amiante	Après analyse en laboratoire	Sans objet

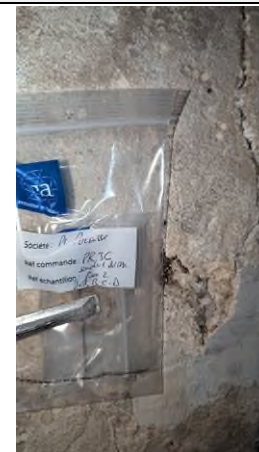
ZPSO-036 : Partie à inspecter : Enduit à base de ciment lissé ou taloché Description : Enduit mural, mur B.							
Niveau : R+4							
Localisation	NB de sondage	Description	Prélèvement	Résultat	Critère de décision	Quantité	Photo

Pièce 2	1	<u>Identifiant:</u> ZPSO-036 <u>Réf. échantillon:</u> PR036 <u>Réf. laboratoire:</u> IT042409-12211 <u>Description:</u> Enduit mural, mur B <u>Composant de la construction:</u> 3 - Parois verticales intérieures - Murs et cloisons maçonnés <u>Partie à sonder:</u> Enduit à base de ciment lissé ou taloché <u>Sondage:</u> Fractionnement	Oui R+4 - Pièce 2	Absence d'amiante	Après analyse en laboratoire	Sans objet

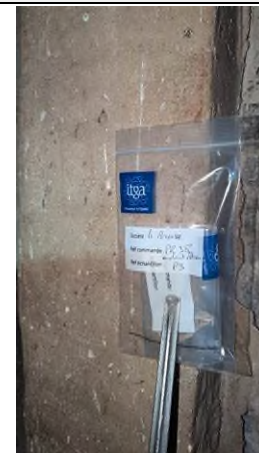
ZPSO-038 : Partie à inspecter : Enduit à base de ciment, lissé ou taloché (ragréage, débullage, lissage) Description : Enduit poteau.							
Niveau : R+4							
Localisation	NB de sondage	Description	Prélèvement	Résultat	Critère de décision	Quantité	Photo
Pièce 3	1	<u>Identifiant:</u> ZPSO-038 <u>Réf. échantillon:</u> PR038 <u>Réf. laboratoire:</u> IT042409-12213 <u>Description:</u> Enduit poteau <u>Composant de la construction:</u> 3 - Parois verticales intérieures - Poteaux <u>Partie à sonder:</u> Enduit à base de ciment, lissé ou taloché (ragréage, débullage, lissage) <u>Sondage:</u> Fractionnement	Oui R+4 - Pièce 3	Absence d'amiante	Après analyse en laboratoire	Sans objet

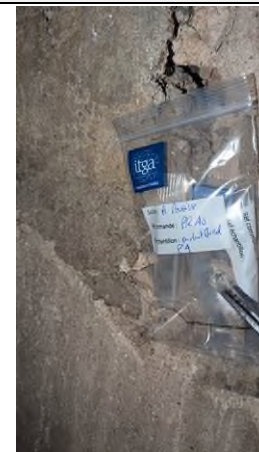
ZPSO-040 : Partie à inspecter : Enduit à base de ciment lissé ou taloché Description : Enduit mural, mur A.							
Niveau : R+4							
Localisation	NB de sondage	Description	Prélèvement	Résultat	Critère de décision	Quantité	Photo

Pièce 4	1	<u>Identifiant:</u> ZPSO-040 <u>Réf. échantillon:</u> PR040 <u>Réf. laboratoire:</u> IT042409-12215 <u>Description:</u> Enduit mural, mur A <u>Composant de la construction:</u> 3 - Parois verticales intérieures - Murs et cloisons maçonnés <u>Partie à sonder:</u> Enduit à base de ciment lissé ou taloché <u>Sondage:</u> Fractionnement	Oui R+4 - Pièce 4 : Mur A	Absence d'amiante	Après analyse en laboratoire	Sans objet

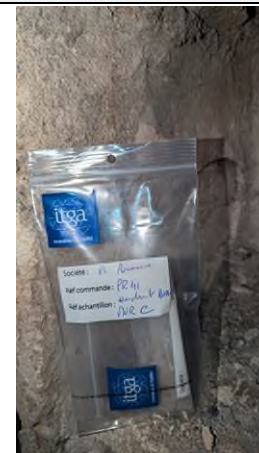
ZPSO-041 : Partie à inspecter : Enduit à base de ciment lissé ou taloché Description : Enduit mural, mur C.							
Niveau : R+4							
Localisation	NB de sondage	Description	Prélèvement	Résultat	Critère de décision	Quantité	Photo
Pièce 4	1	<u>Identifiant:</u> ZPSO-041 <u>Réf. échantillon:</u> PR041 <u>Réf. laboratoire:</u> IT042409-12216 <u>Description:</u> Enduit mural, mur C <u>Composant de la construction:</u> 3 - Parois verticales intérieures - Murs et cloisons maçonnés <u>Partie à sonder:</u> Enduit à base de ciment lissé ou taloché <u>Sondage:</u> Fractionnement	Oui R+4 - Pièce 4 : Mur C	Absence d'amiante	Après analyse en laboratoire	Sans objet

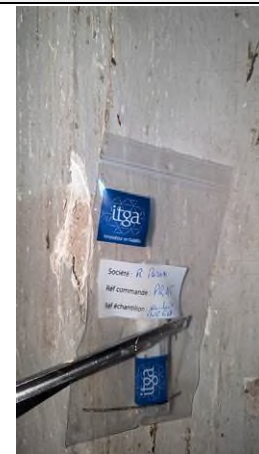
ZPSO-046 : Partie à inspecter : Enduit à base de ciment lissé ou taloché Description : Enduit mural rugueux.							
Niveau : R+3							
Localisation	NB de sondage	Description	Prélèvement	Résultat	Critère de décision	Quantité	Photo
Pièce 1	1	<p>Identifiant: ZPSO-046 Réf. échantillon: PR046 Réf. laboratoire: IT042409-12221 Description: Enduit mural rugueux Composant de la construction: 3 - Parois verticales intérieures - Murs et cloisons maçonnés Partie à sonder: Enduit à base de ciment lissé ou taloché Sondage: Fractionnement</p>	Oui R+3 - Pièce 1	Absence d'amiante	Après analyse en laboratoire	Sans objet

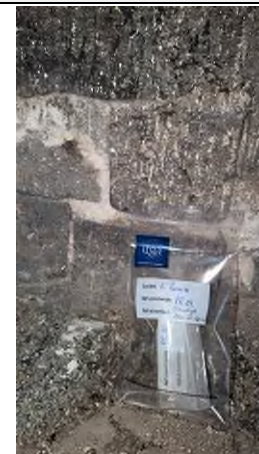
ZPSO-053 : Partie à inspecter : Enduit à base de ciment lissé ou taloché Description : Enduit mur.							
Niveau : R+3							
Localisation	NB de sondage	Description	Prélèvement	Résultat	Critère de décision	Quantité	Photo
Pièce 2	1	<u>Identifiant:</u> ZPSO-053 <u>Réf. échantillon:</u> PR053 <u>Réf. laboratoire:</u> IT042409-12228 <u>Description:</u> Enduit mur <u>Composant de la construction:</u> 3 - Parois verticales intérieures - Murs et cloisons maçonnés <u>Partie à sonder:</u> Enduit à base de ciment lissé ou taloché <u>Sondage:</u> Fractionnement	Oui R+3 - Pièce 2	Absence d'amiante	Après analyse en laboratoire	Sans objet

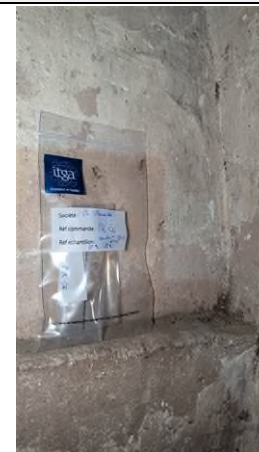
ZPSO-056 : Partie à inspecter : Enduit à base de ciment lissé ou taloché Description : Enduit mur gris.							
Niveau : R+3							
Localisation	NB de sondage	Description	Prélèvement	Résultat	Critère de décision	Quantité	Photo
Pièce 3	1	<u>Identifiant:</u> ZPSO-056 <u>Réf. échantillon:</u> PR056 <u>Réf. laboratoire:</u> IT042409-12231 <u>Description:</u> Enduit mur gris <u>Composant de la construction:</u> 3 - Parois verticales intérieures - Murs et cloisons maçonnés <u>Partie à sonder:</u> Enduit à base de ciment lissé ou taloché <u>Sondage:</u> Fractionnement	Oui R+3 - Pièce 3	Absence d'amiante	Après analyse en laboratoire	Sans objet

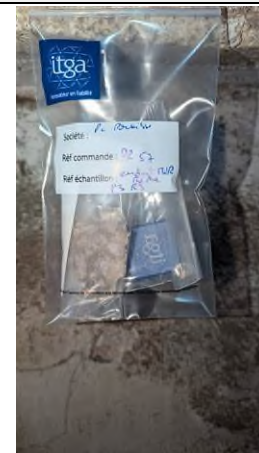
ZPSO-057 : Partie à inspecter : Enduit à base de ciment lissé ou taloché Description : Enduit mur blanc.							
Niveau : R+3							
Localisation	NB de sondage	Description	Prélèvement	Résultat	Critère de décision	Quantité	Photo
Pièce 3	1	<u>Identifiant:</u> ZPSO-057 <u>Réf. échantillon:</u> PR057 <u>Réf. laboratoire:</u> IT042409-12232 <u>Description:</u> Enduit mur blanc <u>Composant de la construction:</u> 3 - Parois verticales intérieures - Murs et cloisons maçonnés <u>Partie à sonder:</u> Enduit à base de ciment lissé ou taloché <u>Sondage:</u> Fractionnement	Oui R+3 - Pièce 3	Absence d'amiante	Après analyse en laboratoire	Sans objet

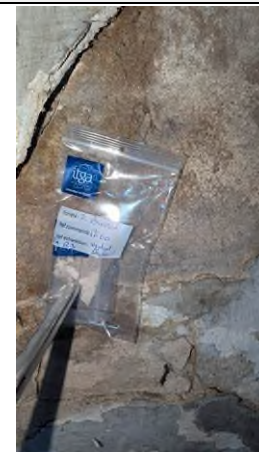
ZPSO-059 : Partie à inspecter : Enduit à base de ciment lissé ou taloché Description : Enduit mur lisse.							
Niveau : R+3							
Localisation	NB de sondage	Description	Prélèvement	Résultat	Critère de décision	Quantité	Photo
Pièce 4	1	<u>Identifiant:</u> ZPSO-059 <u>Réf. échantillon:</u> PR059 <u>Réf. laboratoire:</u> IT042409-12234 <u>Description:</u> Enduit mur lisse <u>Composant de la construction:</u> 3 - Parois verticales intérieures - Murs et cloisons maçonnés <u>Partie à sonder:</u> Enduit à base de ciment lissé ou taloché <u>Sondage:</u> Fractionnement	Oui R+3 - Pièce 4	Absence d'amiante	Après analyse en laboratoire	Sans objet

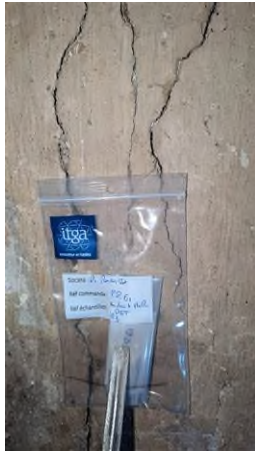
ZPSO-061 : Partie à inspecter : Enduit à base de ciment lissé ou taloché Description : Enduit mur.							
Niveau : R+3							
Localisation	NB de sondage	Description	Prélèvement	Résultat	Critère de décision	Quantité	Photo
Dgt	1	<u>Identifiant:</u> ZPSO-061 <u>Réf. échantillon:</u> PR061 <u>Réf. laboratoire:</u> IT042409-12236 <u>Description:</u> Enduit mur <u>Composant de la construction:</u> 3 - Parois verticales intérieures - Murs et cloisons maçonnés <u>Partie à sonder:</u> Enduit à base de ciment lissé ou taloché <u>Sondage:</u> Fractionnement	Oui R+3 - Dgt	Absence d'amiante	Après analyse en laboratoire	Sans objet

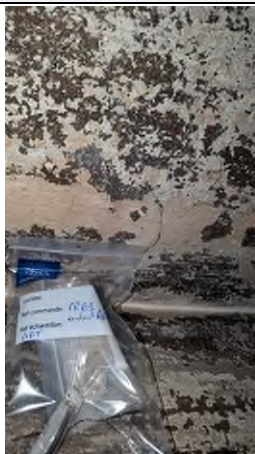
ZPSO-063 : Partie à inspecter : Enduit à base de ciment lissé ou taloché Description : Enduit plafond.							
Niveau : R+3							
Localisation	NB de sondage	Description	Prélèvement	Résultat	Critère de décision	Quantité	Photo
Dgt	1	<u>Identifiant:</u> ZPSO-063 <u>Réf. échantillon:</u> PR063 <u>Réf. laboratoire:</u> IT042409-12238 <u>Description:</u> Enduit plafond <u>Composant de la construction:</u> 3 - Parois verticales intérieures - Murs et cloisons maçonnés <u>Partie à sonder:</u> Enduit à base de ciment lissé ou taloché <u>Sondage:</u> Fractionnement	Oui R+3 - Dgt	Absence d'amiante	Après analyse en laboratoire	Sans objet

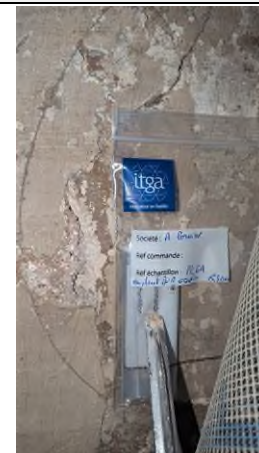
ZPSO-064 : Partie à inspecter : Enduit à base de ciment lissé ou taloché Description : Enduit mur escalier.							
Niveau : R+3							
Localisation	NB de sondage	Description	Prélèvement	Résultat	Critère de décision	Quantité	Photo
Dgt	1	<u>Identifiant:</u> ZPSO-064 <u>Réf. échantillon:</u> PR064 <u>Réf. laboratoire:</u> IT042409-12239 <u>Description:</u> Enduit mur escalier <u>Composant de la construction:</u> 3 - Parois verticales intérieures - Murs et cloisons maçonnés <u>Partie à sonder:</u> Enduit à base de ciment lissé ou taloché <u>Sondage:</u> Fractionnement	Oui R+3 - Dgt	Absence d'amiante	Après analyse en laboratoire	Sans objet

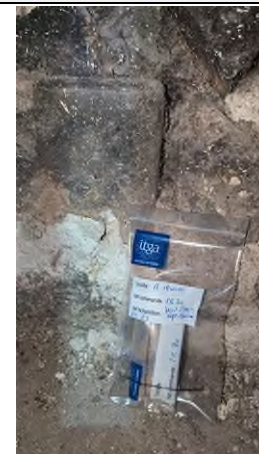
ZPSO-071 : Partie à inspecter : Enduit à base de ciment lissé ou taloché Description : Enduit mur.							
Niveau : R+3							
Localisation	NB de sondage	Description	Prélèvement	Résultat	Critère de décision	Quantité	Photo
Pièce 5	1	<u>Identifiant:</u> ZPSO-071 <u>Réf. échantillon:</u> PR071 <u>Réf. laboratoire:</u> IT042409-12246 <u>Description:</u> Enduit mur <u>Composant de la construction:</u> 3 - Parois verticales intérieures - Murs et cloisons maçonnés <u>Partie à sonder:</u> Enduit à base de ciment lissé ou taloché <u>Sondage:</u> Fractionnement	Oui R+3 - Pièce 5	Absence d'amiante	Après analyse en laboratoire	Sans objet

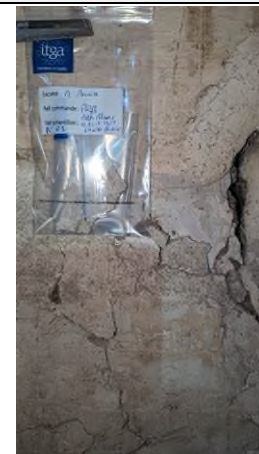
ZPSO-077 : Partie à inspecter : Enduit à base de ciment lissé ou taloché Description : Enduit jaune foyer cheminée.							
Niveau : R+3							
Localisation	NB de sondage	Description	Prélèvement	Résultat	Critère de décision	Quantité	Photo
Pièce 6	1	<u>Identifiant:</u> ZPSO-077 <u>Réf. échantillon:</u> PR077 <u>Réf. laboratoire:</u> IT042409-12252 <u>Description:</u> Enduit jaune foyer cheminée <u>Composant de la construction:</u> 3 - Parois verticales intérieures - Murs et cloisons maçonnés <u>Partie à sonder:</u> Enduit à base de ciment lissé ou taloché <u>Sondage:</u> Fractionnement	Oui R+3 - Pièce 6	Absence d'amiante	Après analyse en laboratoire	Sans objet

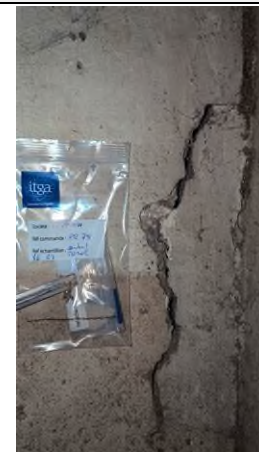
ZPSO-078 : Partie à inspecter : Enduit à base de ciment lissé ou taloché Description : Enduit mural.							
Niveau : R+3							
Localisation	NB de sondage	Description	Prélèvement	Résultat	Critère de décision	Quantité	Photo
Pièce 6	1	<u>Identifiant:</u> ZPSO-078 <u>Réf. échantillon:</u> PR078 <u>Réf. laboratoire:</u> IT042409-12253 <u>Description:</u> Enduit mural <u>Composant de la construction:</u> 3 - Parois verticales intérieures - Murs et cloisons maçonnés <u>Partie à sonder:</u> Enduit à base de ciment lissé ou taloché <u>Sondage:</u> Fractionnement	Oui R+3 - Pièce 6	Absence d'amiante	Après analyse en laboratoire	Sans objet

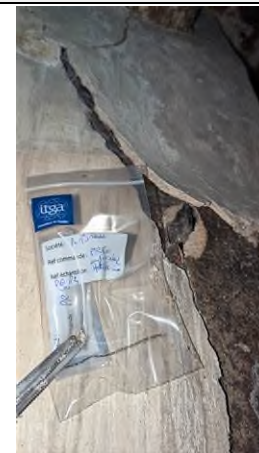
ZPSO-080 : Partie à inspecter : Enduit à base de ciment lissé ou taloché Description : Enduit noir, hotte cheminée.							
Niveau : R+3							
Localisation	NB de sondage	Description	Prélèvement	Résultat	Critère de décision	Quantité	Photo
Pièce 6	1	<u>Identifiant:</u> ZPSO-080 <u>Réf. échantillon:</u> PR080 <u>Réf. laboratoire:</u> IT042409-12255 <u>Description:</u> Enduit noir, hotte cheminée <u>Composant de la construction:</u> 3 - Parois verticales intérieures - Murs et cloisons maçonnés <u>Partie à sonder:</u> Enduit à base de ciment lissé ou taloché <u>Sondage:</u> Fractionnement	Oui R+3 - Pièce 6	Absence d'amiante	Après analyse en laboratoire	Sans objet

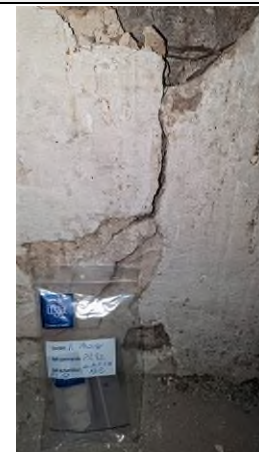
ZPSO-082 : Partie à inspecter : Enduit à base de ciment lissé ou taloché Description : Enduit mur lisse.							
Niveau : R+2							
Localisation	NB de sondage	Description	Prélèvement	Résultat	Critère de décision	Quantité	Photo
Pièce 1	1	<u>Identifiant:</u> ZPSO-082 <u>Réf. échantillon:</u> PR082 <u>Réf. laboratoire:</u> IT042409-12257 <u>Description:</u> Enduit mur lisse <u>Composant de la construction:</u> 3 - Parois verticales intérieures - Murs et cloisons maçonnés <u>Partie à sonder:</u> Enduit à base de ciment lissé ou taloché <u>Sondage:</u> Fractionnement	Oui R+2 - Pièce 1	Absence d'amiante	Après analyse en laboratoire	Sans objet

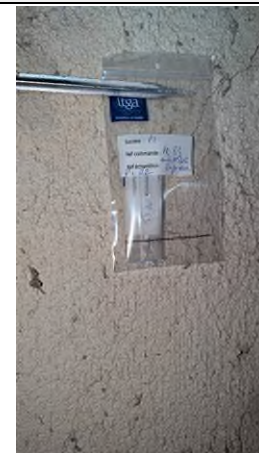
ZPSO-083 : Partie à inspecter : Enduit à base de ciment lissé ou taloché Description : Enduit mur rugueux.							
Niveau : R+2							
Localisation	NB de sondage	Description	Prélèvement	Résultat	Critère de décision	Quantité	Photo
Pièce 1	1	<u>Identifiant:</u> ZPSO-083 <u>Réf. échantillon:</u> PR083 <u>Réf. laboratoire:</u> IT042409-12258 <u>Description:</u> Enduit mur rugueux <u>Composant de la construction:</u> 3 - Parois verticales intérieures - Murs et cloisons maçonnés <u>Partie à sonder:</u> Enduit à base de ciment lissé ou taloché <u>Sondage:</u> Fractionnement	Oui R+2 - Pièce 1	Absence d'amiante	Après analyse en laboratoire	Sans objet

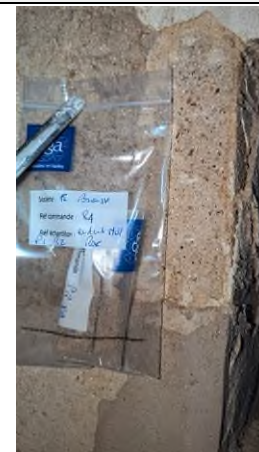
ZPSO-084 : Partie à inspecter : Enduit à base de ciment lissé ou taloché Description : Enduit mur rose.							
Niveau : R+2							
Localisation	NB de sondage	Description	Prélèvement	Résultat	Critère de décision	Quantité	Photo
Pièce 1	1	<u>Identifiant:</u> ZPSO-084 <u>Réf. échantillon:</u> PR084 <u>Réf. laboratoire:</u> IT042409-12259 <u>Description:</u> Enduit mur rose <u>Composant de la construction:</u> 3 - Parois verticales intérieures - Murs et cloisons maçonnés <u>Partie à sonder:</u> Enduit à base de ciment lissé ou taloché <u>Sondage:</u> Fractionnement	Oui R+2 - Pièce 1	Absence d'amiante	Après analyse en laboratoire	Sans objet

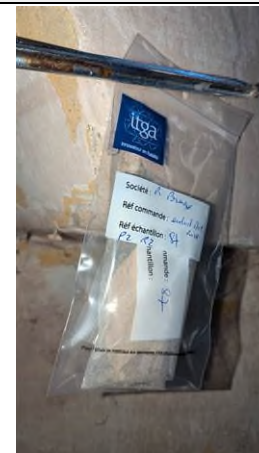
ZPSO-087 : Partie à inspecter : Enduit à base de ciment lissé ou taloché Description : Enduit mur lisse.							
Niveau : R+2							
Localisation	NB de sondage	Description	Prélèvement	Résultat	Critère de décision	Quantité	Photo
Pièce 2	1	<u>Identifiant:</u> ZPSO-087 <u>Réf. échantillon:</u> PR087 <u>Réf. laboratoire:</u> IT042409-12262 <u>Description:</u> Enduit mur lisse <u>Composant de la construction:</u> 3 - Parois verticales intérieures - Murs et cloisons maçonnés <u>Partie à sonder:</u> Enduit à base de ciment lissé ou taloché <u>Sondage:</u> Fractionnement	Oui R+2 - Pièce 2	Absence d'amiante	Après analyse en laboratoire	Sans objet

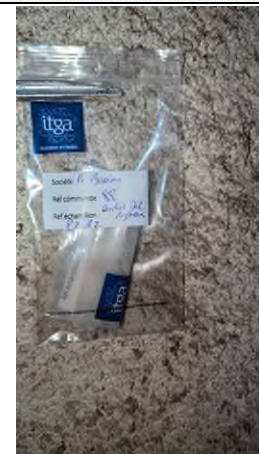
ZPSO-089 : Partie à inspecter : Enduit à base de ciment lissé ou taloché Description : Enduit rouge foyer cheminée.							
Niveau : R+2							
Localisation	NB de sondage	Description	Prélèvement	Résultat	Critère de décision	Quantité	Photo
Pièce 2	1	<u>Identifiant:</u> ZPSO-089 <u>Réf. échantillon:</u> PR089 <u>Réf. laboratoire:</u> IT042409-12264 <u>Description:</u> Enduit rouge foyer cheminée <u>Composant de la construction:</u> 3 - Parois verticales intérieures - Murs et cloisons maçonnés <u>Partie à sonder:</u> Enduit à base de ciment lissé ou taloché <u>Sondage:</u> Fractionnement	Oui R+2 - Pièce 2	Absence d'amiante	Après analyse en laboratoire	Sans objet

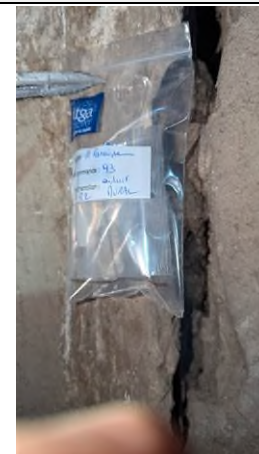
ZPSO-093 : Partie à inspecter : Enduit à base de ciment lissé ou taloché Description : Enduit mural.							
Niveau : R+2							
Localisation	NB de sondage	Description	Prélèvement	Résultat	Critère de décision	Quantité	Photo
Pièce 3	1	<u>Identifiant:</u> ZPSO-093 <u>Réf. échantillon:</u> PR093 <u>Réf. laboratoire:</u> IT042409-12268 <u>Description:</u> Enduit mural <u>Composant de la construction:</u> 3 - Parois verticales intérieures - Murs et cloisons maçonnés <u>Partie à sonder:</u> Enduit à base de ciment lissé ou taloché <u>Sondage:</u> Fractionnement	Oui R+2 - Pièce 3	Absence d'amiante	Après analyse en laboratoire	Sans objet

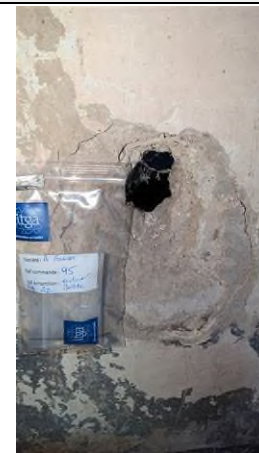
ZPSO-095 : Partie à inspecter : Enduit à base de ciment lissé ou taloché Description : Enduit mural.							
Niveau : R+2							
Localisation	NB de sondage	Description	Prélèvement	Résultat	Critère de décision	Quantité	Photo
Pièce 4	1	<p>Identifiant: ZPSO-095 Réf. échantillon: PR095 Réf. laboratoire: IT042409-12270 Description: Enduit mural Composant de la construction: 3 - Parois verticales intérieures - Murs et cloisons maçonnés Partie à sonder: Enduit à base de ciment lissé ou taloché Sondage: Fractionnement</p>	Oui R+2 - Pièce 4	Absence d'amiante	Après analyse en laboratoire	Sans objet

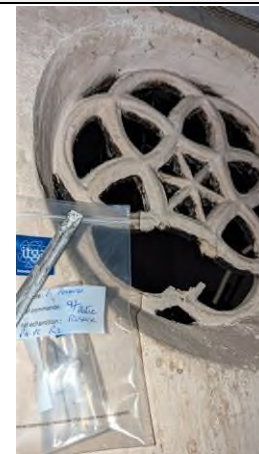
ZPSO-097 : Partie à inspecter : Enduit à base de plâtre lissé ou taloché Description : Plâtre rosace.							
Niveau : R+2							
Localisation	NB de sondage	Description	Prélèvement	Résultat	Critère de décision	Quantité	Photo
Pièce 4; R+2 - Pièce 5	1	<p>Identifiant: ZPSO-097 Réf. échantillon: PR097 Réf. laboratoire: IT042409-12272 Description: Plâtre rosace Composant de la construction: 3 - Parois verticales intérieures - Murs et cloisons maçonnés Partie à sonder: Enduit à base de plâtre lissé ou taloché Sondage: Fractionnement</p>	Oui R+2 - Pièce 5	Absence d'amiante	Après analyse en laboratoire	Sans objet

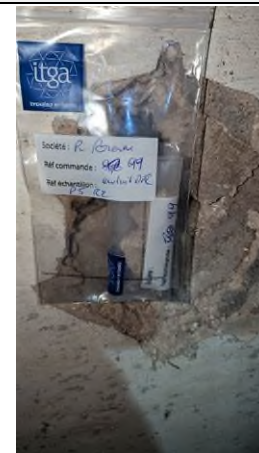
ZPSO-099 : Partie à inspecter : Enduit à base de ciment lissé ou taloché Description : Enduit mur.							
Niveau : R+2							
Localisation	NB de sondage	Description	Prélèvement	Résultat	Critère de décision	Quantité	Photo
Pièce 5	1	<u>Identifiant:</u> ZPSO-099 <u>Réf. échantillon:</u> PR099 <u>Réf. laboratoire:</u> IT042409-12274 <u>Description:</u> Enduit mur <u>Composant de la construction:</u> 3 - Parois verticales intérieures - Murs et cloisons maçonnés <u>Partie à sonder:</u> Enduit à base de ciment lissé ou taloché <u>Sondage:</u> Fractionnement	Oui R+2 - Pièce 5	Absence d'amiante	Après analyse en laboratoire	Sans objet

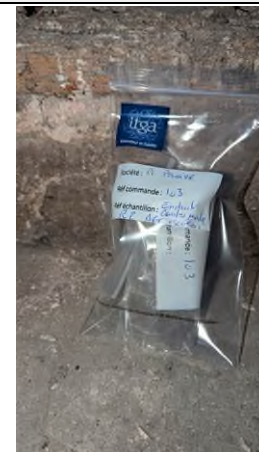
ZPSO-103 : Partie à inspecter : Enduit à base de ciment lissé ou taloché Description : Enduit contremarche escalier.							
Niveau : R+2							
Localisation	NB de sondage	Description	Prélèvement	Résultat	Critère de décision	Quantité	Photo
Dgt	1	<u>Identifiant:</u> ZPSO-103 <u>Réf. échantillon:</u> PR103 <u>Réf. laboratoire:</u> IT042409-12558 <u>Description:</u> Enduit contremarche escalier <u>Composant de la construction:</u> 3 - Parois verticales intérieures - Murs et cloisons maçonnés <u>Partie à sonder:</u> Enduit à base de ciment lissé ou taloché <u>Sondage:</u> Fractionnement	Oui R+2 - Dgt	Absence d'amiante	Après analyse en laboratoire	Sans objet

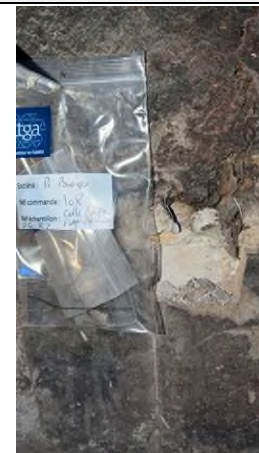
ZPSO-108 : Partie à inspecter : Colle de carrelage Description : Colle de brique, foyer cheminée.							
Niveau : R+2							
Localisation	NB de sondage	Description	Prélèvement	Résultat	Critère de décision	Quantité	Photo
Pièce 6	1	<u>Identifiant:</u> ZPSO-108 <u>Réf. échantillon:</u> PR108 <u>Réf. laboratoire:</u> IT042409-12563 <u>Description:</u> Colle de brique, foyer cheminée <u>Composant de la construction:</u> 3 - Parois verticales intérieures - Revêtements de murs, poteaux, cloisons, gaines, coffres <u>Partie à sonder:</u> Colle de carrelage <u>Sondage:</u> Fractionnement	Oui R+2 - Pièce 6	Absence d'amiante	Après analyse en laboratoire	Sans objet

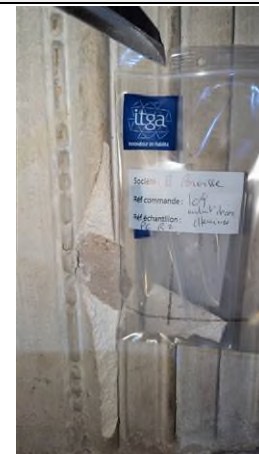
ZPSO-109 : Partie à inspecter : Enduit à base de plâtre lissé ou taloché Description : Enduit décor cheminée.							
Niveau : R+2							
Localisation	NB de sondage	Description	Prélèvement	Résultat	Critère de décision	Quantité	Photo
Pièce 6	1	<u>Identifiant:</u> ZPSO-109 <u>Réf. échantillon:</u> PR109 <u>Réf. laboratoire:</u> IT042409-12564 <u>Description:</u> Enduit décor cheminée <u>Composant de la construction:</u> 3 - Parois verticales intérieures - Murs et cloisons maçonnés <u>Partie à sonder:</u> Enduit à base de plâtre lissé ou taloché <u>Sondage:</u> Fractionnement	Oui R+2 - Pièce 6	Absence d'amiante	Après analyse en laboratoire	Sans objet

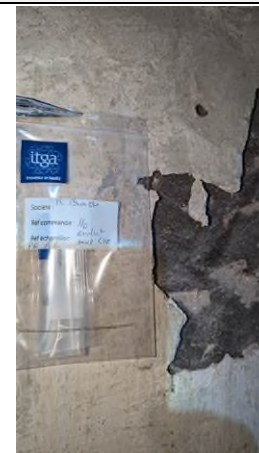
ZPSO-110 : Partie à inspecter : Enduit à base de ciment lissé ou taloché Description : Enduit mur lisse blanc.							
Niveau : R+2							
Localisation	NB de sondage	Description	Prélèvement	Résultat	Critère de décision	Quantité	Photo
Pièce 6	1	<u>Identifiant:</u> ZPSO-110 <u>Réf. échantillon:</u> PR110 <u>Réf. laboratoire:</u> IT042409-12565 <u>Description:</u> Enduit mur lisse blanc <u>Composant de la construction:</u> 3 - Parois verticales intérieures - Murs et cloisons maçonnés <u>Partie à sonder:</u> Enduit à base de ciment lissé ou taloché <u>Sondage:</u> Fractionnement	Oui R+2 - Pièce 6	Absence d'amiante	Après analyse en laboratoire	Sans objet

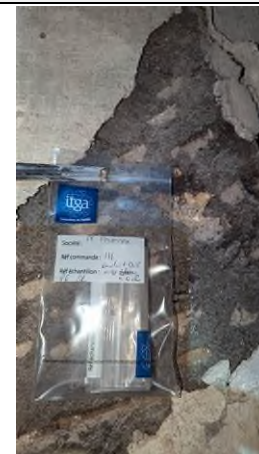
ZPSO-111 : Partie à inspecter : Enduit à base de ciment lissé ou taloché Description : Enduit mur lisse noir.							
Niveau : R+2							
Localisation	NB de sondage	Description	Prélèvement	Résultat	Critère de décision	Quantité	Photo
Pièce 6	1	<u>Identifiant:</u> ZPSO-111 <u>Réf. échantillon:</u> PR111 <u>Réf. laboratoire:</u> IT042409-12566 <u>Description:</u> Enduit mur lisse noir <u>Composant de la construction:</u> 3 - Parois verticales intérieures - Murs et cloisons maçonnés <u>Partie à sonder:</u> Enduit à base de ciment lissé ou taloché <u>Sondage:</u> Fractionnement	Oui R+2 - Pièce 6	Absence d'amiante	Après analyse en laboratoire	Sans objet

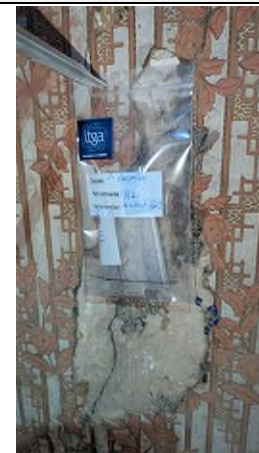
ZPSO-117 : Partie à inspecter : Enduit à base de ciment lissé ou taloché Description : Enduit mur.							
Niveau : R+1							
Localisation	NB de sondage	Description	Prélèvement	Résultat	Critère de décision	Quantité	Photo
Pièce 1	1	<u>Identifiant:</u> ZPSO-117 <u>Réf. échantillon:</u> PR117 <u>Réf. laboratoire:</u> IT042409-12572 <u>Description:</u> Enduit mur <u>Composant de la construction:</u> 3 - Parois verticales intérieures - Murs et cloisons maçonnés <u>Partie à sonder:</u> Enduit à base de ciment lissé ou taloché <u>Sondage:</u> Fractionnement	Oui R+1 - Pièce 1	Absence d'amiante	Après analyse en laboratoire	Sans objet

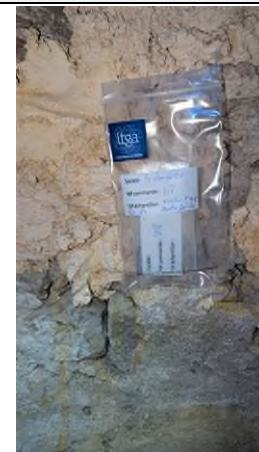
ZPSO-118 : Partie à inspecter : Enduit à base de ciment lissé ou taloché Description : Enduit mur droite fenêtre.							
Niveau : R+1							
Localisation	NB de sondage	Description	Prélèvement	Résultat	Critère de décision	Quantité	Photo
Pièce 1	1	<u>Identifiant:</u> ZPSO-118 <u>Réf. échantillon:</u> PR118 <u>Réf. laboratoire:</u> IT042409-12573 <u>Description:</u> Enduit mur droite fenêtre <u>Composant de la construction:</u> 3 - Parois verticales intérieures - Murs et cloisons maçonnés <u>Partie à sonder:</u> Enduit à base de ciment lissé ou taloché <u>Sondage:</u> Fractionnement	Oui R+1 - Pièce 1	Absence d'amiante	Après analyse en laboratoire	Sans objet

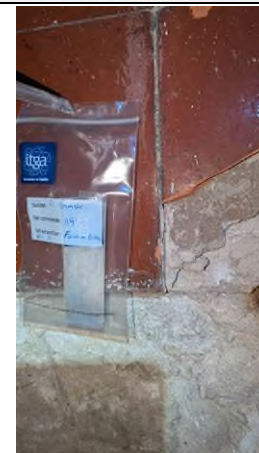
ZPSO-119 : Partie à inspecter : Colle de faïence Description : Colle de faïence+ joint.							
Niveau : R+1							
Localisation	NB de sondage	Description	Prélèvement	Résultat	Critère de décision	Quantité	Photo
Pièce 1	1	<u>Identifiant:</u> ZPSO-119 <u>Réf. échantillon:</u> PR119 <u>Réf. laboratoire:</u> IT042409-12574 <u>Description:</u> Colle de faïence+ joint <u>Composant de la construction:</u> 3 - Parois verticales intérieures - Revêtements de murs, poteaux, cloisons, gaines, coffres <u>Partie à sonder:</u> Colle de faïence <u>Sondage:</u> Fractionnement	Oui R+1 - Pièce 1	Absence d'amiante	Après analyse en laboratoire	Sans objet

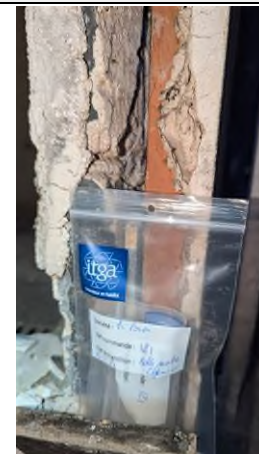
ZPSO-121 : Partie à inspecter : Colle de carrelage Description : Colle de marbre cheminée.							
Niveau : R+1							
Localisation	NB de sondage	Description	Prélèvement	Résultat	Critère de décision	Quantité	Photo
Pièce 1	1	<u>Identifiant:</u> ZPSO-121 <u>Réf. échantillon:</u> PR121 <u>Réf. laboratoire:</u> IT042409-12576 <u>Description:</u> Colle de marbre cheminée <u>Composant de la construction:</u> 3 - Parois verticales intérieures - Revêtements de murs, poteaux, cloisons, gaines, coffres <u>Partie à sonder:</u> Colle de carrelage <u>Sondage:</u> Fractionnement	Oui R+1 - Pièce 1	Absence d'amiante	Après analyse en laboratoire	Sans objet

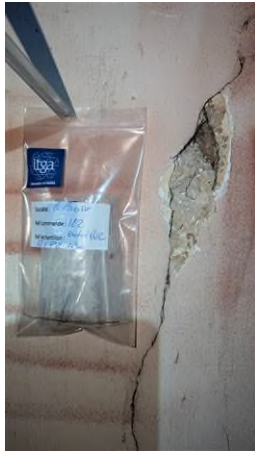
ZPSO-122 : Partie à inspecter : Enduit à base de ciment lissé ou taloché Description : Enduit mur.							
Niveau : R+1							
Localisation	NB de sondage	Description	Prélèvement	Résultat	Critère de décision	Quantité	Photo
Pièce 2; R+1 - Pièce 1 Bis	1	<u>Identifiant:</u> ZPSO-122 <u>Réf. échantillon:</u> PR122 <u>Réf. laboratoire:</u> IT042409-12577 <u>Description:</u> Enduit mur <u>Composant de la construction:</u> 3 - Parois verticales intérieures - Murs et cloisons maçonnés <u>Partie à sonder:</u> Enduit à base de ciment lissé ou taloché <u>Sondage:</u> Fractionnement	Oui R+1 - Pièce 2	Absence d'amiante	Après analyse en laboratoire	Sans objet

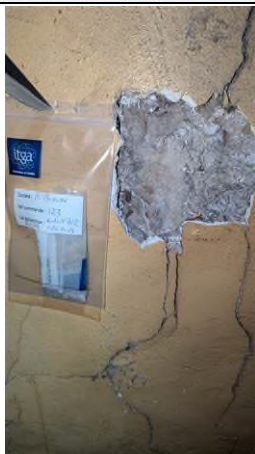
ZPSO-123 : Partie à inspecter : Enduit à base de ciment lissé ou taloché Description : Enduit mur.							
Niveau : R+1							
Localisation	NB de sondage	Description	Prélèvement	Résultat	Critère de décision	Quantité	Photo
Pièce 3; R+1 - Pièce 4; R+1 - Dgt; R+1 - Palier	1	<u>Identifiant:</u> ZPSO-123 <u>Réf. échantillon:</u> PR123 <u>Réf. laboratoire:</u> IT042409-12578 <u>Description:</u> Enduit mur <u>Composant de la construction:</u> 3 - Parois verticales intérieures - Murs et cloisons maçonnés <u>Partie à sonder:</u> Enduit à base de ciment lissé ou taloché <u>Sondage:</u> Fractionnement	Oui R+1 - Pièce 4	Absence d'amiante	Après analyse en laboratoire	Sans objet

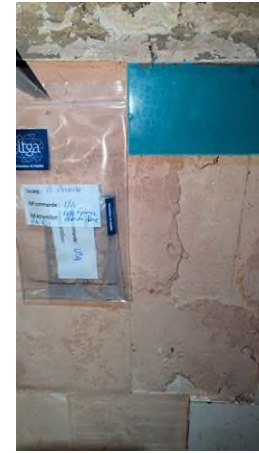
ZPSO-124 : Partie à inspecter : Colle de faïence Description : Colle de faïence blanche/bleue.							
Niveau : R+1							
Localisation	NB de sondage	Description	Prélèvement	Résultat	Critère de décision	Quantité	Photo
Pièce 4	1	<u>Identifiant:</u> ZPSO-124 <u>Réf. échantillon:</u> PR124 <u>Réf. laboratoire:</u> IT042409-12579 <u>Description:</u> Colle de faïence blanche/bleue <u>Composant de la construction:</u> 3 - Parois verticales intérieures - Revêtements de murs, poteaux, cloisons, gaines, coffres <u>Partie à sonder:</u> Colle de faïence <u>Sondage:</u> Fractionnement	Oui R+1 - Pièce 4	Absence d'amiante	Après analyse en laboratoire	Sans objet

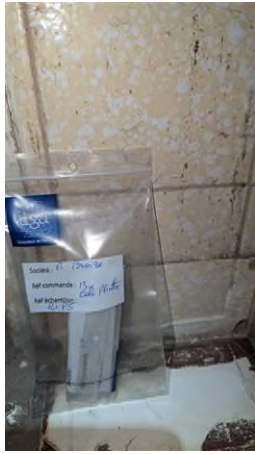
ZPSO-130 : Partie à inspecter : Colle de carrelage Description : Colle de plinthes.							
Niveau : R+1							
Localisation	NB de sondage	Description	Prélèvement	Résultat	Critère de décision	Quantité	Photo
Pièce 5	1	<u>Identifiant:</u> ZPSO-130 <u>Réf. échantillon:</u> PR130 <u>Réf. laboratoire:</u> IT042409-12585 <u>Description:</u> Colle de plinthes <u>Composant de la construction:</u> 3 - Parois verticales intérieures - Revêtements de murs, poteaux, cloisons, gaines, coffres <u>Partie à sonder:</u> Colle de carrelage <u>Sondage:</u> Fractionnement	Oui R+1 - Pièce 5	Absence d'amiante	Après analyse en laboratoire	Sans objet

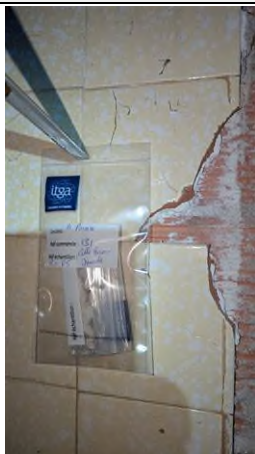
ZPSO-131 : Partie à inspecter : Colle de faïence Description : Colle de faïence murale.							
Niveau : R+1							
Localisation	NB de sondage	Description	Prélèvement	Résultat	Critère de décision	Quantité	Photo
Pièce 5	1	<u>Identifiant:</u> ZPSO-131 <u>Réf. échantillon:</u> PR131 <u>Réf. laboratoire:</u> IT042409-12586 <u>Description:</u> Colle de faïence murale <u>Composant de la construction:</u> 3 - Parois verticales intérieures - Revêtements de murs, poteaux, cloisons, gaines, coffres <u>Partie à sonder:</u> Colle de faïence <u>Sondage:</u> Fractionnement	Oui R+1 - Pièce 5	Absence d'amiante	Après analyse en laboratoire	Sans objet

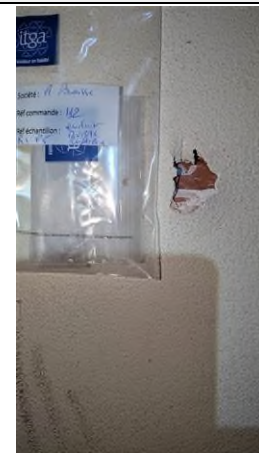
ZPSO-132 : Partie à inspecter : Enduit à base de ciment lissé ou taloché Description : Enduit mural rugueux.							
Niveau : R+1							
Localisation	NB de sondage	Description	Prélèvement	Résultat	Critère de décision	Quantité	Photo
Pièce 5	1	<u>Identifiant:</u> ZPSO-132 <u>Réf. échantillon:</u> PR132 <u>Réf. laboratoire:</u> IT042409-12587 <u>Description:</u> Enduit mural rugueux <u>Composant de la construction:</u> 3 - Parois verticales intérieures - Murs et cloisons maçonnés <u>Partie à sonder:</u> Enduit à base de ciment lissé ou taloché <u>Sondage:</u> Fractionnement	Oui R+1 - Pièce 5	Absence d'amiante	Après analyse en laboratoire	Sans objet

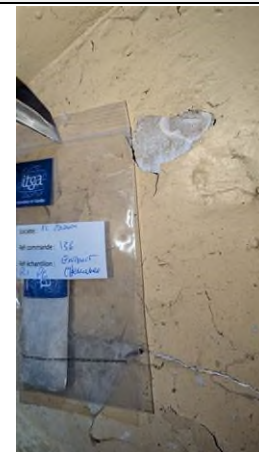
ZPSO-136 : Partie à inspecter : Enduit à base de ciment lissé ou taloché Description : Enduit cheminée.							
Niveau : R+1							
Localisation	NB de sondage	Description	Prélèvement	Résultat	Critère de décision	Quantité	Photo
Pièce 6	1	<u>Identifiant:</u> ZPSO-136 <u>Réf. échantillon:</u> PR136 <u>Réf. laboratoire:</u> IT042409-12591 <u>Description:</u> Enduit cheminée <u>Composant de la construction:</u> 3 - Parois verticales intérieures - Murs et cloisons maçonnés <u>Partie à sonder:</u> Enduit à base de ciment lissé ou taloché <u>Sondage:</u> Fractionnement	Oui R+1 - Pièce 6	Absence d'amiante	Après analyse en laboratoire	Sans objet

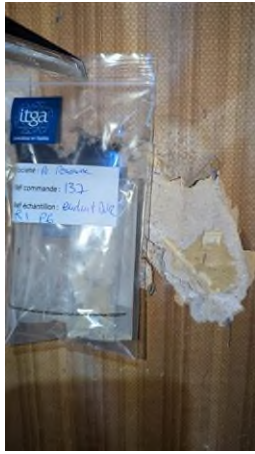
ZPSO-137 : Partie à inspecter : Enduit à base de ciment lissé ou taloché Description : Enduit mur.							
Niveau : R+1							
Localisation	NB de sondage	Description	Prélèvement	Résultat	Critère de décision	Quantité	Photo
Pièce 6	1	<u>Identifiant:</u> ZPSO-137 <u>Réf. échantillon:</u> PR137 <u>Réf. laboratoire:</u> IT042409-12592 <u>Description:</u> Enduit mur <u>Composant de la construction:</u> 3 - Parois verticales intérieures - Murs et cloisons maçonnés <u>Partie à sonder:</u> Enduit à base de ciment lissé ou taloché <u>Sondage:</u> Fractionnement	Oui R+1 - Pièce 6	Absence d'amiante	Après analyse en laboratoire	Sans objet

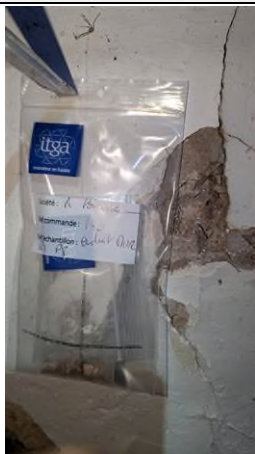
ZPSO-140 : Partie à inspecter : Enduit à base de ciment lissé ou taloché Description : Enduit mur.							
Niveau : R+1							
Localisation	NB de sondage	Description	Prélèvement	Résultat	Critère de décision	Quantité	Photo
Pièce 8	1	<u>Identifiant:</u> ZPSO-140 <u>Réf. échantillon:</u> PR140 <u>Réf. laboratoire:</u> IT042409-12595 <u>Description:</u> Enduit mur <u>Composant de la construction:</u> 3 - Parois verticales intérieures - Murs et cloisons maçonnés <u>Partie à sonder:</u> Enduit à base de ciment lissé ou taloché <u>Sondage:</u> Fractionnement	Oui R+1 - Pièce 8	Absence d'amiante	Après analyse en laboratoire	Sans objet

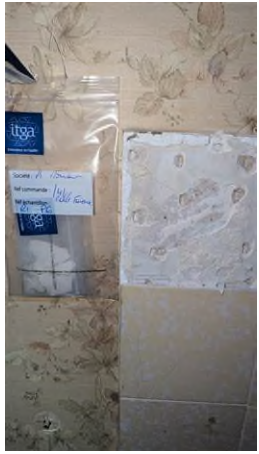
ZPSO-141 : Partie à inspecter : Colle de faïence Description : Colle de faïence.							
Niveau : R+1							
Localisation	NB de sondage	Description	Prélèvement	Résultat	Critère de décision	Quantité	Photo
Pièce 6	1	<u>Identifiant:</u> ZPSO-141 <u>Réf. échantillon:</u> PR141 <u>Réf. laboratoire:</u> IT042409-12596 <u>Description:</u> Colle de faïence <u>Composant de la construction:</u> 3 - Parois verticales intérieures - Revêtements de murs, poteaux, cloisons, gaines, coffres <u>Partie à sonder:</u> Colle de faïence <u>Sondage:</u> Fractionnement	Oui R+1 - Pièce 6	Absence d'amiante	Après analyse en laboratoire	Sans objet

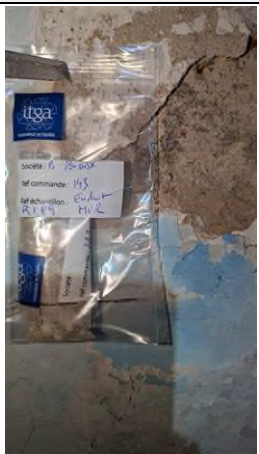
ZPSO-143 : Partie à inspecter : Enduit à base de plâtre lissé ou taloché Description : Enduit mur.							
Niveau : R+1							
Localisation	NB de sondage	Description	Prélèvement	Résultat	Critère de décision	Quantité	Photo
Pièce 9	1	<u>Identifiant:</u> ZPSO-143 <u>Réf. échantillon:</u> PR143 <u>Réf. laboratoire:</u> IT042409-12598 <u>Description:</u> Enduit mur <u>Composant de la construction:</u> 3 - Parois verticales intérieures - Murs et cloisons maçonnés <u>Partie à sonder:</u> Enduit à base de plâtre lissé ou taloché <u>Sondage:</u> Fractionnement	Oui R+1 - Pièce 9	Absence d'amiante	Après analyse en laboratoire	Sans objet

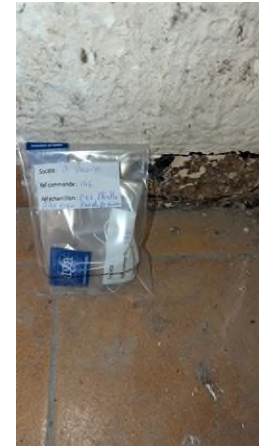
ZPSO-146 : Partie à inspecter : Colle de carrelage Description : Colle de plinthes+ joint.							
Niveau : RdC							
Localisation	NB de sondage	Description	Prélèvement	Résultat	Critère de décision	Quantité	Photo
Salle de vente; RdC - Cour intérieure; RdC - Stockage	1	<u>Identifiant:</u> ZPSO-146 <u>Réf. échantillon:</u> PR146 <u>Réf. laboratoire:</u> IT042409-12601 <u>Description:</u> Colle de plinthes+ joint <u>Composant de la construction:</u> 3 - Parois verticales intérieures - Revêtements de murs, poteaux, cloisons, gaines, coffres <u>Partie à sonder:</u> Colle de carrelage <u>Sondage:</u> Fractionnement	Oui RdC - Salle de vente	Absence d'amiante	Après analyse en laboratoire	Sans objet

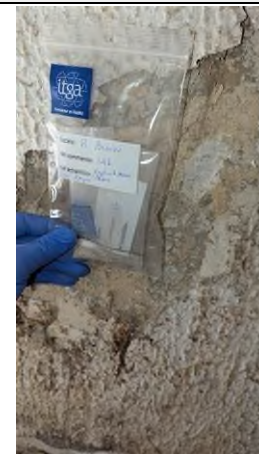
ZPSO-147 : Partie à inspecter : Enduit à base de ciment lissé ou taloché Description : Enduit mur blanc.							
Niveau : RdC							
Localisation	NB de sondage	Description	Prélèvement	Résultat	Critère de décision	Quantité	Photo

Salle de vente	1	<u>Identifiant:</u> ZPSO-147 <u>Réf. échantillon:</u> PR147 <u>Réf. laboratoire:</u> IT042409-12602 <u>Description:</u> Enduit mur blanc <u>Composant de la construction:</u> 3 - Parois verticales intérieures - Murs et cloisons maçonnés <u>Partie à sonder:</u> Enduit à base de ciment lissé ou taloché <u>Sondage:</u> Fractionnement	Oui RdC - Salle de vente	Absence d'amiante	Après analyse en laboratoire	Sans objet

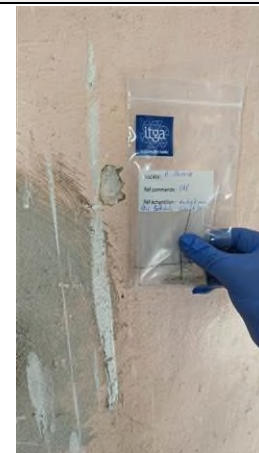
ZPSO-148 : Partie à inspecter : Enduit à base de ciment lissé ou taloché Description : Enduit mur rose.							
Niveau : RdC							
Localisation	NB de sondage	Description	Prélèvement	Résultat	Critère de décision	Quantité	Photo
Salle de vente	1	<u>Identifiant:</u> ZPSO-148 <u>Réf. échantillon:</u> PR148 <u>Réf. laboratoire:</u> IT042409-12603 <u>Description:</u> Enduit mur rose <u>Composant de la construction:</u> 3 - Parois verticales intérieures - Murs et cloisons maçonnés <u>Partie à sonder:</u> Enduit à base de ciment lissé ou taloché <u>Sondage:</u> Fractionnement	Oui RdC - Salle de vente	Absence d'amiante	Après analyse en laboratoire	Sans objet

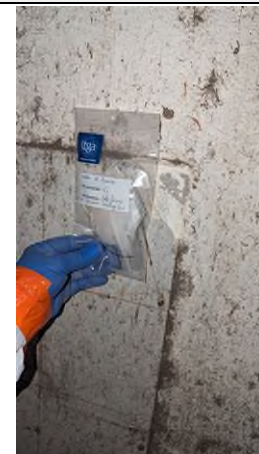
ZPSO-151 : Partie à inspecter : Colle de faïence Description : Colle de faïence carrelage gris.							
Niveau : RdC							
Localisation	NB de sondage	Description	Prélèvement	Résultat	Critère de décision	Quantité	Photo
Cour intérieure	1	<u>Identifiant:</u> ZPSO-151 <u>Réf. échantillon:</u> PR151 <u>Réf. laboratoire:</u> IT042409-12612 <u>Description:</u> Colle de faïence carrelage gris <u>Composant de la construction:</u> 3 - Parois verticales intérieures - Revêtements de murs, poteaux, cloisons, gaines, coffres <u>Partie à sonder:</u> Colle de faïence <u>Sondage:</u> Fractionnement	Oui RdC - Cour intérieure	Absence d'amiante	Après analyse en laboratoire	Sans objet

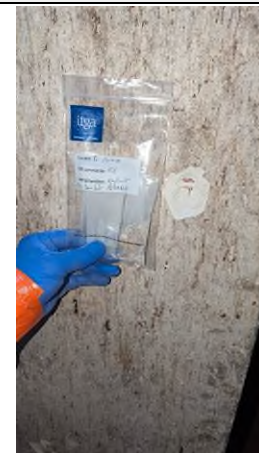
ZPSO-152 : Partie à inspecter : Enduit à base de ciment, lissé ou taloché (ragréage, débullage, lissage) Description : Enduit poteau.							
Niveau : RdC							
Localisation	NB de sondage	Description	Prélèvement	Résultat	Critère de décision	Quantité	Photo
Cour intérieure	1	<u>Identifiant:</u> ZPSO-152 <u>Réf. échantillon:</u> PR152 <u>Réf. laboratoire:</u> IT042409-12613 <u>Description:</u> Enduit poteau <u>Composant de la construction:</u> 3 - Parois verticales intérieures - Poteaux <u>Partie à sonder:</u> Enduit à base de ciment, lissé ou taloché (ragréage, débullage, lissage) <u>Sondage:</u> Fractionnement	Oui RdC - Cour intérieure	Absence d'amiante	Après analyse en laboratoire	Sans objet

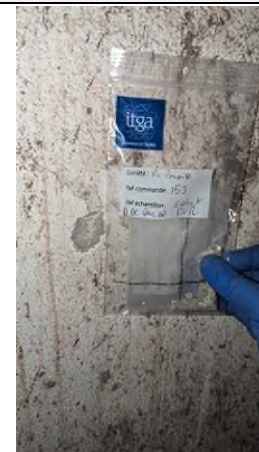
ZPSO-153 : Partie à inspecter : Enduit à base de ciment lissé ou taloché Description : Enduit mur.							
Niveau : RdC							
Localisation	NB de sondage	Description	Prélèvement	Résultat	Critère de décision	Quantité	Photo

Cour intérieure	1	<u>Identifiant:</u> ZPSO-153 <u>Réf. échantillon:</u> PR153 <u>Réf. laboratoire:</u> IT042409-12614 <u>Description:</u> Enduit mur <u>Composant de la construction:</u> 3 - Parois verticales intérieures - Murs et cloisons maçonnés <u>Partie à sonder:</u> Enduit à base de ciment lissé ou taloché <u>Sondage:</u> Fractionnement	Oui RdC - Cour intérieure	Absence d'amiante	Après analyse en laboratoire	Sans objet

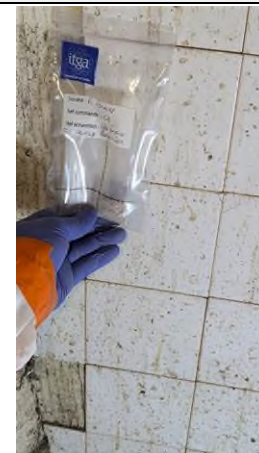
ZPSO-154 : Partie à inspecter : Colle de faïence Description : Colle de faïence blanche.							
Niveau : RdC							
Localisation	NB de sondage	Description	Prélèvement	Résultat	Critère de décision	Quantité	Photo
Stockage	1	<u>Identifiant:</u> ZPSO-154 <u>Réf. échantillon:</u> PR154 <u>Réf. laboratoire:</u> IT042409-12615 <u>Description:</u> Colle de faïence blanche <u>Composant de la construction:</u> 3 - Parois verticales intérieures - Revêtements de murs, poteaux, cloisons, gaines, coffres <u>Partie à sonder:</u> Colle de faïence <u>Sondage:</u> Fractionnement	Oui RdC - Stockage	Absence d'amiante	Après analyse en laboratoire	Sans objet
