DOSSIER DE REPERAGES AVANT TRAVAUX

12 place de la Paroisse
83300 DRAGUIGNAN

Réhabilitation globale d'un immeuble comprenant 6 niveaux.

Repérage amiante avant travaux, Etat relatif à la présence de termites, Plomb avant Travaux.

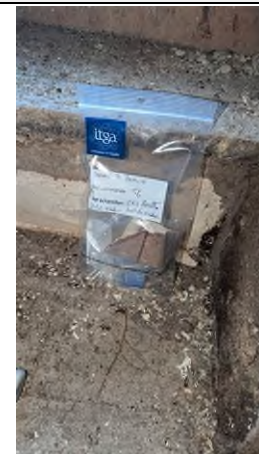
ZPSO-156 : Partie à inspecter : Colle de carrelage Description : Colle de plinthes+ joint, escalier.							
Niveau : RdC							
Localisation	NB de sondage	Description	Prélèvement	Résultat	Critère de décision	Quantité	Photo
Cour intérieure	1	<u>Identifiant:</u> ZPSO-156 <u>Réf. échantillon:</u> PR156 <u>Réf. laboratoire:</u> IT042409-12617 <u>Description:</u> Colle de plinthes+ joint, escalier <u>Composant de la construction:</u> 3 - Parois verticales intérieures - Revêtements de murs, poteaux, cloisons, gaines, coffres <u>Partie à sonder:</u> Colle de carrelage <u>Sondage:</u> Fractionnement	Oui RdC - Cour intérieure	Absence d'amiante	Après analyse en laboratoire	Sans objet

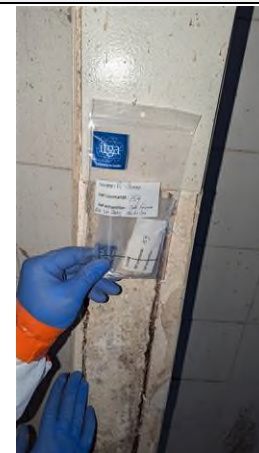
ZPSO-159 : Partie à inspecter : Colle de faïence Description : Colle de faïence blanche.							
Niveau : RdC							
Localisation	NB de sondage	Description	Prélèvement	Résultat	Critère de décision	Quantité	Photo
Salle de fabrication	1	<u>Identifiant:</u> ZPSO-159 <u>Réf. échantillon:</u> PR159 <u>Réf. laboratoire:</u> IT042409-12620 <u>Description:</u> Colle de faïence blanche <u>Composant de la construction:</u> 3 - Parois verticales intérieures - Revêtements de murs, poteaux, cloisons, gaines, coffres <u>Partie à sonder:</u> Colle de faïence <u>Sondage:</u> Fractionnement	Oui RdC - Salle de fabrication	Absence d'amiante	Après analyse en laboratoire	Sans objet

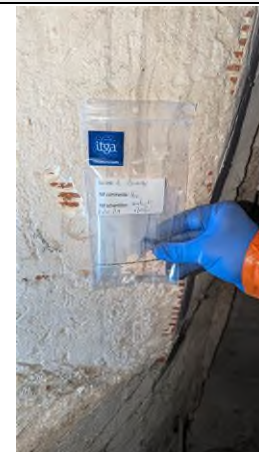
ZPSO-160 : Partie à inspecter : Enduit à base de ciment lissé ou taloché Description : Enduit mur 1.							
Niveau : RdC							
Localisation	NB de sondage	Description	Prélèvement	Résultat	Critère de décision	Quantité	Photo
Four à pain	1	<u>Identifiant:</u> ZPSO-160 <u>Réf. échantillon:</u> PR160 <u>Réf. laboratoire:</u> IT042409-12621 <u>Description:</u> Enduit mur 1 <u>Composant de la construction:</u> 3 - Parois verticales intérieures - Murs et cloisons maçonnés <u>Partie à sonder:</u> Enduit à base de ciment lissé ou taloché <u>Sondage:</u> Fractionnement	Oui RdC - Four à pain	Absence d'amiante	Après analyse en laboratoire	Sans objet

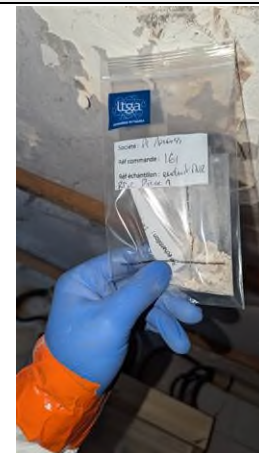
ZPSO-161 : Partie à inspecter : Enduit à base de ciment lissé ou taloché Description : Enduit mur 2.							
Niveau : RdC							
Localisation	NB de sondage	Description	Prélèvement	Résultat	Critère de décision	Quantité	Photo
Four à pain	1	<u>Identifiant:</u> ZPSO-161 <u>Réf. échantillon:</u> PR161 <u>Réf. laboratoire:</u> IT042409-12622 <u>Description:</u> Enduit mur 2 <u>Composant de la construction:</u> 3 - Parois verticales intérieures - Murs et cloisons maçonnés <u>Partie à sonder:</u> Enduit à base de ciment lissé ou taloché <u>Sondage:</u> Fractionnement	Oui RdC - Four à pain	Absence d'amiante	Après analyse en laboratoire	Sans objet

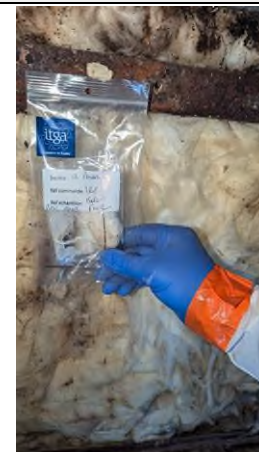
ZPSO-162 : Partie à inspecter : Isolant intérieur fibreux Description : Isolant intérieur fibreux four.							
Niveau : RdC							
Localisation	NB de sondage	Description	Prélèvement	Résultat	Critère de décision	Quantité	Photo
Four à pain	1	<u>Identifiant:</u> ZPSO-162 <u>Réf. échantillon:</u> PR162 <u>Réf. laboratoire:</u> IT042409-12623 <u>Description:</u> Isolant intérieur fibreux four <u>Composant de la construction:</u> 3 - Parois verticales intérieures - Cloisons sèches (assemblées, préfabriquées) <u>Partie à sonder:</u> Isolant intérieur fibreux <u>Sondage:</u> Déchirement	Oui RdC - Four à pain	Absence d'amiante	Après analyse en laboratoire	Sans objet

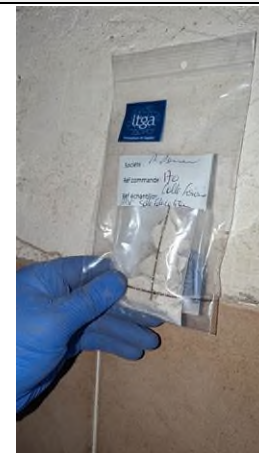
ZPSO-170 : Partie à inspecter : Colle de faïence Description : Colle de faïence descente escaliers vers cave.							
Niveau : RdC							
Localisation	NB de sondage	Description	Prélèvement	Résultat	Critère de décision	Quantité	Photo
Salle de fabrication	1	<u>Identifiant:</u> ZPSO-170 <u>Réf. échantillon:</u> PR170 <u>Réf. laboratoire:</u> IT042409-12631 <u>Description:</u> Colle de faïence descente escaliers vers cave <u>Composant de la construction:</u> 3 - Parois verticales intérieures - Revêtements de murs, poteaux, cloisons, gaines, coffres <u>Partie à sonder:</u> Colle de faïence <u>Sondage:</u> Fractionnement	Oui RdC - Salle de fabrication	Absence d'amiante	Après analyse en laboratoire	Sans objet

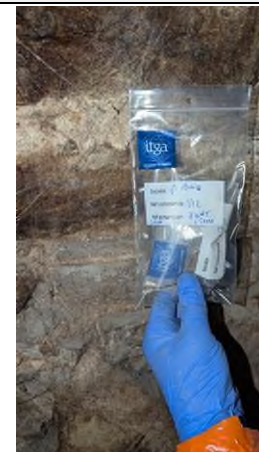
ZPSO-172 : Partie à inspecter : Joint d'assemblage Description : Joint pierres.							
Niveau : Sous-sol							
Localisation	NB de sondage	Description	Prélèvement	Résultat	Critère de décision	Quantité	Photo

Cave voûtée 1	1	<u>Identifiant:</u> ZPSO-172 <u>Réf. échantillon:</u> PR172 <u>Réf. laboratoire:</u> IT042409-12633 <u>Description:</u> Joint pierres <u>Composant de la construction:</u> 3 - Parois verticales intérieures - Murs et cloisons maçonnés <u>Partie à sonder:</u> Joint d'assemblage <u>Sondage:</u> Fractionnement	Oui Sous-sol - Cave voûtée 1	Absence d'amiante	Après analyse en laboratoire	Sans objet

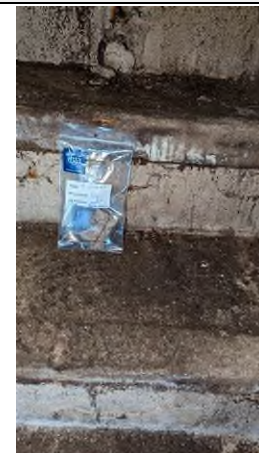
ZPSO-174 : Partie à inspecter : Enduit à base de ciment lissé ou taloché Description : Enduit contre-marches, escalier.							
Niveau : Sous-sol							
Localisation	NB de sondage	Description	Prélèvement	Résultat	Critère de décision	Quantité	Photo
Cave voûtée 1	1	<p>Identifiant: ZPSO-174 Réf. échantillon: PR174 Réf. laboratoire: IT042409-12635 Description: Enduit contre-marches, escalier Composant de la construction: 3 - Parois verticales intérieures - Murs et cloisons maçonnés Partie à sonder: Enduit à base de ciment lissé ou taloché Sondage: Fractionnement</p>	Oui Sous-sol - Cave voûtée 1	Absence d'amiante	Après analyse en laboratoire	Sans objet

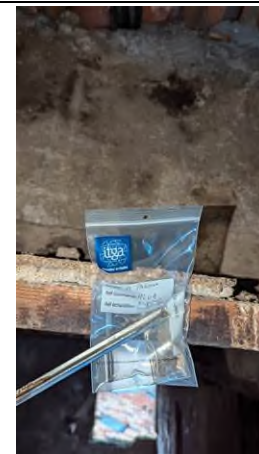
ZPSO-004 : Partie à inspecter : Enduit à base de ciment lissé ou taloché Description : Ragraéage sur poutre plafond.							
Niveau : R+5							
Localisation	NB de sondage	Description	Prélèvement	Résultat	Critère de décision	Quantité	Photo

Pièce 1	1	<p><u>Identifiant:</u> ZPSO-004 <u>Réf. échantillon:</u> PR004 <u>Réf. laboratoire:</u> IT042409-12179 <u>Description:</u> Ragraillage sur poutre plafond <u>Composant de la construction:</u> 4 - Plafonds et faux plafonds - Plafonds <u>Partie à sonder:</u> Enduit à base de ciment lissé ou taloché <u>Sondage:</u> Fractionnement</p>	Oui R+5 - Pièce 1 : Plafond	Absence d'amiante	Après analyse en laboratoire	Sans objet

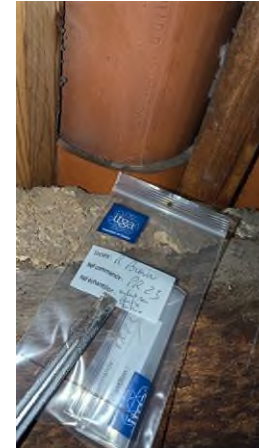
ZPSO-023 : Partie à inspecter : Enduit à base de ciment lissé ou taloché Description : Enduit sur poutre toiture.							
Niveau : R+5							
Localisation	NB de sondage	Description	Prélèvement	Résultat	Critère de décision	Quantité	Photo
Pièce 3	1	<p><u>Identifiant:</u> ZPSO-023 <u>Réf. échantillon:</u> PR023 <u>Réf. laboratoire:</u> IT042409-12198 <u>Description:</u> Enduit sur poutre toiture <u>Composant de la construction:</u> 4 - Plafonds et faux plafonds - Poutres et charpentes <u>Partie à sonder:</u> Enduit à base de ciment lissé ou taloché <u>Sondage:</u> Fractionnement</p>	Oui R+5 - Pièce 3	Absence d'amiante	Après analyse en laboratoire	Sans objet

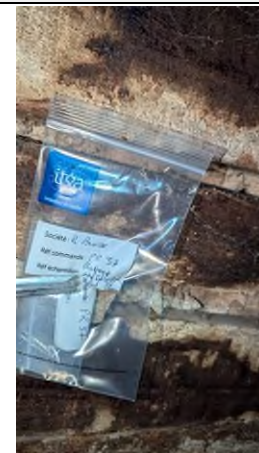
ZPSO-037 : Partie à inspecter : Ragréage Description : Ragréage entre solives bois plafond.							
Niveau : R+4							
Localisation	NB de sondage	Description	Prélèvement	Résultat	Critère de décision	Quantité	Photo
Pièce 2	1	<p>Identifiant: ZPSO-037 Réf. échantillon: PR037 Réf. laboratoire: IT042409-12212 Description: Ragréage entre solives bois plafond Composant de la construction: 4 - Plafonds et faux plafonds - Plafonds Partie à sonder: Ragréage Sondage: Fractionnement</p>	Oui R+4 - Pièce 2 : Plafond	Absence d'amiante	Après analyse en laboratoire	Sans objet

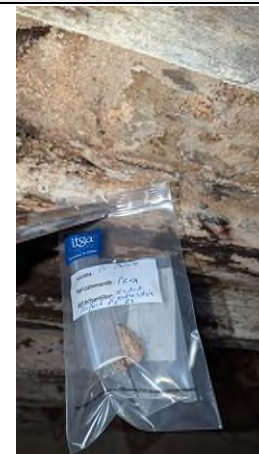
ZPSO-054 : Partie à inspecter : Enduit à base de ciment lissé ou taloché Description : Enduit entre solives plafond.							
Niveau : R+3							
Localisation	NB de sondage	Description	Prélèvement	Résultat	Critère de décision	Quantité	Photo
Pièce 2	1	<p>Identifiant: ZPSO-054 Réf. échantillon: PR054 Réf. laboratoire: IT042409-12229 Description: Enduit entre solives plafond Composant de la construction: 4 - Plafonds et faux plafonds - Plafonds Partie à sonder: Enduit à base de ciment lissé ou taloché Sondage: Fractionnement</p>	Oui R+3 - Pièce 2	Absence d'amiante	Après analyse en laboratoire	Sans objet

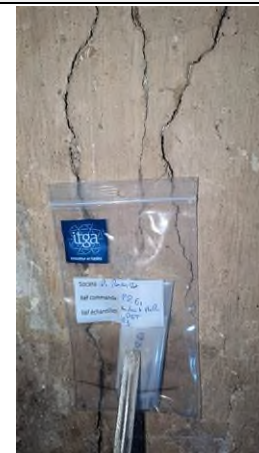
ZPSO-058 : Partie à inspecter : Enduit à base de ciment lissé ou taloché Description : Enduit entre solives bois plafond.							
Niveau : R+3							
Localisation	NB de sondage	Description	Prélèvement	Résultat	Critère de décision	Quantité	Photo
Pièce 3	1	<p>Identifiant: ZPSO-058 Réf. échantillon: PR058 Réf. laboratoire: IT042409-12233 Description: Enduit entre solives bois plafond Composant de la construction: 4 - Plafonds et faux plafonds - Plafonds Partie à sonder: Enduit à base de ciment lissé ou taloché Sondage: Fractionnement</p>	Oui R+3 - Pièce 3 : Plafond	Absence d'amiante	Après analyse en laboratoire	Sans objet

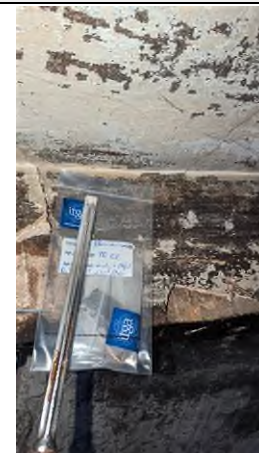
ZPSO-062 : Partie à inspecter : Enduit à base de ciment lissé ou taloché Description : Enduit plafond poutre.							
Niveau : R+3							
Localisation	NB de sondage	Description	Prélèvement	Résultat	Critère de décision	Quantité	Photo
Dgt	1	<p>Identifiant: ZPSO-062 Réf. échantillon: PR062 Réf. laboratoire: IT042409-12237 Description: Enduit plafond poutre Composant de la construction: 4 - Plafonds et faux plafonds - Plafonds Partie à sonder: Enduit à base de ciment lissé ou taloché Sondage: Fractionnement</p>	Oui R+3 - Dgt	Absence d'amiante	Après analyse en laboratoire	Sans objet

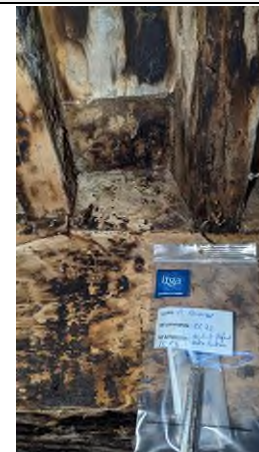
ZPSO-072 : Partie à inspecter : Enduit à base de ciment lissé ou taloché Description : Enduit plafond entre poutres.							
Niveau : R+3							
Localisation	NB de sondage	Description	Prélèvement	Résultat	Critère de décision	Quantité	Photo
Pièce 5	1	<p>Identifiant: ZPSO-072 Réf. échantillon: PR072 Réf. laboratoire: IT042409-12247 Description: Enduit plafond entre poutres Composant de la construction: 4 - Plafonds et faux plafonds - Plafonds Partie à sonder: Enduit à base de ciment lissé ou taloché Sondage: Fractionnement</p>	Oui R+3 - Pièce 5 : Plafond	Absence d'amiante	Après analyse en laboratoire	Sans objet

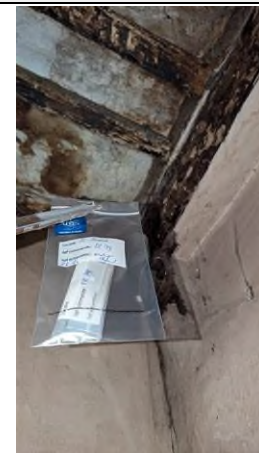
ZPSO-079 : Partie à inspecter : Enduit à base de ciment lissé ou taloché Description : Enduit plafond.							
Niveau : R+3							
Localisation	NB de sondage	Description	Prélèvement	Résultat	Critère de décision	Quantité	Photo
Pièce 6	1	<p>Identifiant: ZPSO-079 Réf. échantillon: PR079 Réf. laboratoire: IT042409-12254 Description: Enduit plafond Composant de la construction: 4 - Plafonds et faux plafonds - Plafonds Partie à sonder: Enduit à base de ciment lissé ou taloché Sondage: Fractionnement</p>	Oui R+3 - Pièce 6 : Plafond	Absence d'amiante	Après analyse en laboratoire	Sans objet

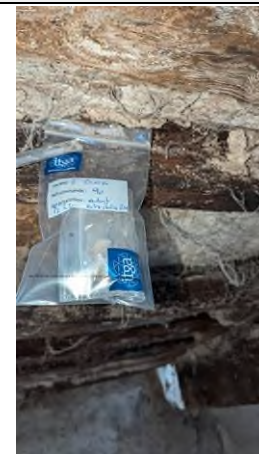
ZPSO-090 : Partie à inspecter : Enduit à base de ciment lissé ou taloché Description : Enduit entre poutres plafond.							
Niveau : R+2							
Localisation	NB de sondage	Description	Prélèvement	Résultat	Critère de décision	Quantité	Photo
Pièce 2	1	<p>Identifiant: ZPSO-090 Réf. échantillon: PR090 Réf. laboratoire: IT042409-12265 Description: Enduit entre poutres plafond Composant de la construction: 4 - Plafonds et faux plafonds - Plafonds Partie à sonder: Enduit à base de ciment lissé ou taloché Sondage: Fractionnement</p>	Oui R+2 - Pièce 2	Absence d'amiante	Après analyse en laboratoire	Sans objet

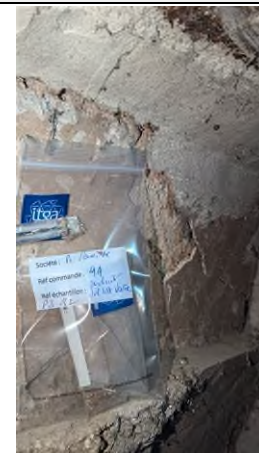
ZPSO-094 : Partie à inspecter : Enduit à base de ciment lissé ou taloché Description : Enduit mur lisse voûte.							
Niveau : R+2							
Localisation	NB de sondage	Description	Prélèvement	Résultat	Critère de décision	Quantité	Photo
Pièce 3	1	<p><u>Identifiant:</u> ZPSO-094 <u>Réf. échantillon:</u> PR094 <u>Réf. laboratoire:</u> IT042409-12269 <u>Description:</u> Enduit mur lisse voûte <u>Composant de la construction:</u> 4 - Plafonds et faux plafonds - Plafonds <u>Partie à sonder:</u> Enduit à base de ciment lissé ou taloché <u>Sondage:</u> Fractionnement</p>	Oui R+2 - Pièce 3	Absence d'amiante	Après analyse en laboratoire	Sans objet

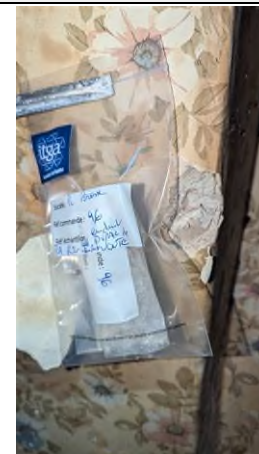
ZPSO-096 : Partie à inspecter : Enduit à base de ciment lissé ou taloché Description : Enduit voûte+ papier peint+ colle.							
Niveau : R+2							
Localisation	NB de sondage	Description	Prélèvement	Résultat	Critère de décision	Quantité	Photo
Pièce 4	1	<p><u>Identifiant:</u> ZPSO-096 <u>Réf. échantillon:</u> PR096 <u>Réf. laboratoire:</u> IT042409-12271 <u>Description:</u> Enduit voûte+ papier peint+ colle <u>Composant de la construction:</u> 4 - Plafonds et faux plafonds - Plafonds <u>Partie à sonder:</u> Enduit à base de ciment lissé ou taloché <u>Sondage:</u> Fractionnement</p>	Oui R+2 - Pièce 4	Absence d'amiante	Après analyse en laboratoire	Sans objet

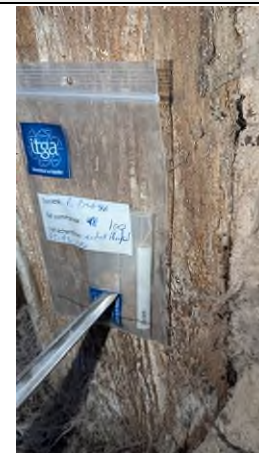
ZPSO-100 : Partie à inspecter : Enduit à base de ciment lissé ou taloché Description : Enduit plafond.							
Niveau : R+2							
Localisation	NB de sondage	Description	Prélèvement	Résultat	Critère de décision	Quantité	Photo
Pièce 4; R+2 - Pièce 5	1	<p>Identifiant: ZPSO-100 Réf. échantillon: PR100 Réf. laboratoire: IT042409-12275 Description: Enduit plafond Composant de la construction: 4 - Plafonds et faux plafonds - Plafonds Partie à sonder: Enduit à base de ciment lissé ou taloché Sondage: Fractionnement</p>	Oui R+2 - Pièce 5	Absence d'amiante	Après analyse en laboratoire	Sans objet

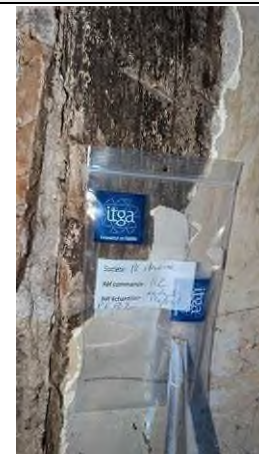
ZPSO-112 : Partie à inspecter : Enduit à base de ciment lissé ou taloché Description : Enduit plafond.							
Niveau : R+2							
Localisation	NB de sondage	Description	Prélèvement	Résultat	Critère de décision	Quantité	Photo
Pièce 6	1	<p>Identifiant: ZPSO-112 Réf. échantillon: PR112 Réf. laboratoire: IT042409-12567 Description: Enduit plafond Composant de la construction: 4 - Plafonds et faux plafonds - Plafonds Partie à sonder: Enduit à base de ciment lissé ou taloché Sondage: Fractionnement</p>	Oui R+2 - Pièce 6 : Plafond	Absence d'amiante	Après analyse en laboratoire	Sans objet

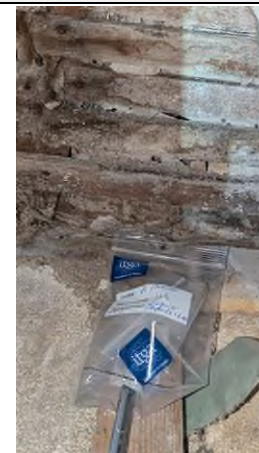
ZPSO-144 : Partie à inspecter : Enduit à base de ciment lissé ou taloché Description : Enduit plafond.							
Niveau : R+1							
Localisation	NB de sondage	Description	Prélèvement	Résultat	Critère de décision	Quantité	Photo
Pièce 6; R+1 - Pièce 7; R+1 - Pièce 8; R+1 - Pièce 9; R+1 - Dgt	1	<u>Identifiant:</u> ZPSO-144 <u>Réf. échantillon:</u> PR144 <u>Réf. laboratoire:</u> IT042409-12599 <u>Description:</u> Enduit plafond <u>Composant de la construction:</u> 4 - Plafonds et faux plafonds - Plafonds <u>Partie à sonder:</u> Enduit à base de ciment lissé ou taloché <u>Sondage:</u> Fractionnement	Oui R+1 - Pièce 9 : Plafond	Absence d'amiante	Après analyse en laboratoire	Sans objet

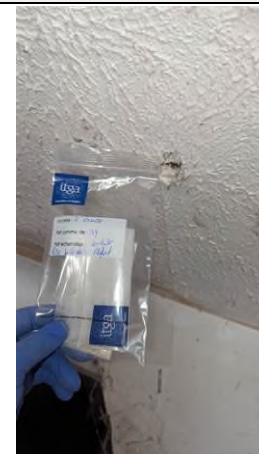
ZPSO-149 : Partie à inspecter : Enduit à base de plâtre lissé ou taloché Description : Enduit plafond.							
Niveau : RdC							
Localisation	NB de sondage	Description	Prélèvement	Résultat	Critère de décision	Quantité	Photo

Salle de vente	1	<u>Identifiant:</u> ZPSO-149 <u>Réf. échantillon:</u> PR149 <u>Réf. laboratoire:</u> IT042409-12604 <u>Description:</u> Enduit plafond <u>Composant de la construction:</u> 4 - Plafonds et faux plafonds - Plafonds <u>Partie à sonder:</u> Enduit à base de plâtre lissé ou taloché <u>Sondage:</u> Fractionnement	Oui RdC - Salle de vente : Plafond	Absence d'amiante	Après analyse en laboratoire	Sans objet

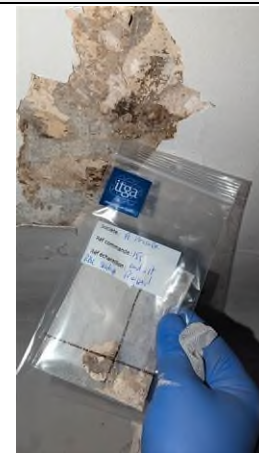
ZPSO-155 : Partie à inspecter : Enduit à base de ciment lissé ou taloché Description : Enduit plafond.							
Niveau : RdC							
Localisation	NB de sondage	Description	Prélèvement	Résultat	Critère de décision	Quantité	Photo
Stockage	1	<p>Identifiant: ZPSO-155 Réf. échantillon: PR155 Réf. laboratoire: IT042409-12616 Description: Enduit plafond Composant de la construction: 4 - Plafonds et faux plafonds - Plafonds Partie à sonder: Enduit à base de ciment lissé ou taloché Sondage: Fractionnement</p>	Oui RdC - Stockage : Plafond	Absence d'amiante	Après analyse en laboratoire	Sans objet

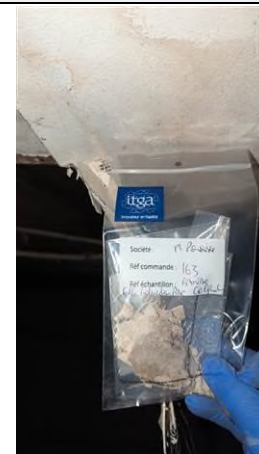
ZPSO-163 : Partie à inspecter : Bandes calicot Description : Bandes calicot.							
Niveau : RdC							
Localisation	NB de sondage	Description	Prélèvement	Résultat	Critère de décision	Quantité	Photo
Salle de fabrication	1	<p>Identifiant: ZPSO-163 Réf. échantillon: PR163 Réf. laboratoire: IT042409-12624 Description: Bandes calicot Composant de la construction: 4 - Plafonds et faux plafonds - Plafonds Partie à sonder: Bandes calicot Sondage: Déchirement</p>	Oui RdC - Salle de fabrication	Absence d'amiante	Après analyse en laboratoire	Sans objet

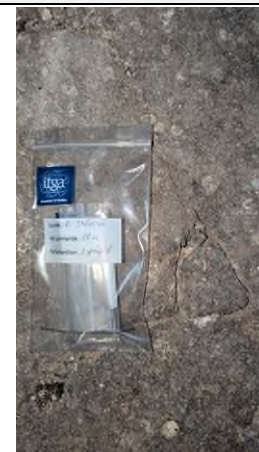
ZPSO-001 : Partie à inspecter : Ragréege Description : Ragréege sol.							
Niveau : R+5							
Localisation	NB de sondage	Description	Prélèvement	Résultat	Critère de décision	Quantité	Photo
Pièce 1	1	<p>Identifiant: ZPSO-001 Réf. échantillon: PR001 Réf. laboratoire: IT042409-12176 Description: Ragréege sol Composant de la construction: 5 - Planchers et planchers techniques - Revêtements de sols Partie à sonder: Ragréege Sondage: Fractionnement</p>	Oui R+5 - Pièce 1 : Sol	Absence d'amiante	Après analyse en laboratoire	Sans objet

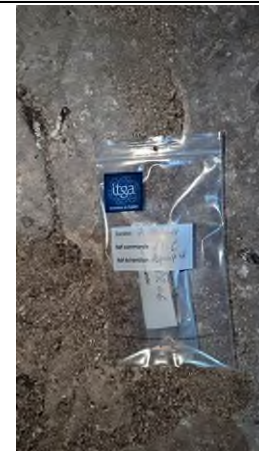
ZPSO-006 : Partie à inspecter : Ragréege Description : Ragréege sol 2.							
Niveau : R+5							
Localisation	NB de sondage	Description	Prélèvement	Résultat	Critère de décision	Quantité	Photo
Pièce 1	1	<p>Identifiant: ZPSO-006 Réf. échantillon: PR006 Réf. laboratoire: IT042409-12181 Description: Ragréege sol 2 Composant de la construction: 5 - Planchers et planchers techniques - Revêtements de sols Partie à sonder: Ragréege Sondage: Fractionnement</p>	Oui R+5 - Pièce 1 : Sol	Absence d'amiante	Après analyse en laboratoire	Sans objet

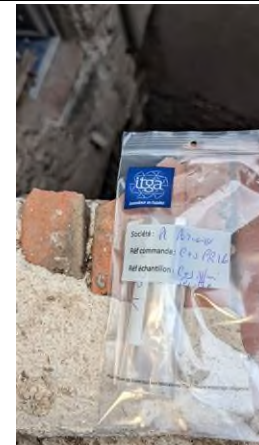
ZPSO-016 : Partie à inspecter : Colle de carrelage Description : Colle de carrelage+ joint, appui de fenêtre.							
Niveau : R+5							
Localisation	NB de sondage	Description	Prélèvement	Résultat	Critère de décision	Quantité	Photo
Pièce 1	1	<p>Identifiant: ZPSO-016 Réf. échantillon: PR016 Réf. laboratoire: IT042409-12191 Description: Colle de carrelage+ joint, appui de fenêtre Composant de la construction: 5 - Planchers et planchers techniques - Revêtements de sols Partie à sonder: Colle de carrelage Sondage: Fractionnement</p>	Oui R+5 - Pièce 1	Absence d'amiante	Après analyse en laboratoire	Sans objet

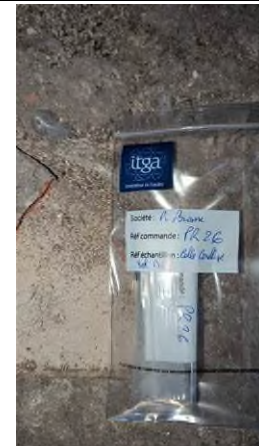
ZPSO-026 : Partie à inspecter : Colle de carrelage Description : Colle de carrelage.							
Niveau : R+4							
Localisation	NB de sondage	Description	Prélèvement	Résultat	Critère de décision	Quantité	Photo
Dgt; R+4 - Pièce 3	1	<p>Identifiant: ZPSO-026 Réf. échantillon: PR026 Réf. laboratoire: IT042409-12201 Description: Colle de carrelage Composant de la construction: 5 - Planchers et planchers techniques - Revêtements de sols Partie à sonder: Colle de carrelage Sondage: Fractionnement</p>	Oui R+4 - Dgt : Sol	Absence d'amiante	Après analyse en laboratoire	Sans objet

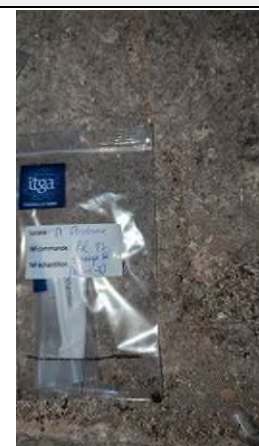
ZPSO-027 : Partie à inspecter : Ragrée Description : Ragrée sol.							
Niveau : R+4							
Localisation	NB de sondage	Description	Prélèvement	Résultat	Critère de décision	Quantité	Photo
Dgt; R+4 - Pièce 1; R+4 - Pièce 3	1	<p>Identifiant: ZPSO-027 Réf. échantillon: PR027 Réf. laboratoire: IT042409-12202 Description: Ragrée sol Composant de la construction: 5 - Planchers et planchers techniques - Revêtements de sols Partie à sonder: Ragrée Sondage: Fractionnement</p>	Oui R+4 - Dgt : Sol	Absence d'amiante	Après analyse en laboratoire	Sans objet

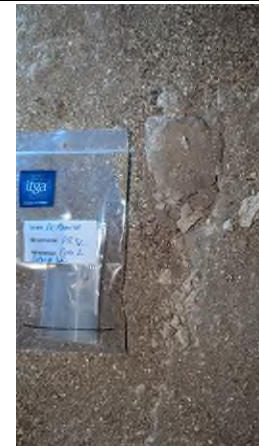
ZPSO-032 : Partie à inspecter : Ragréage Description : Ragréage sol.							
Niveau : R+4							
Localisation	NB de sondage	Description	Prélèvement	Résultat	Critère de décision	Quantité	Photo
Pièce 2	1	<p>Identifiant: ZPSO-032 Réf. échantillon: PR032 Réf. laboratoire: IT042409-12207 Description: Ragréage sol Composant de la construction: 5 - Planchers et planchers techniques - Revêtements de sols Partie à sonder: Ragréage Sondage: Fractionnement</p>	Oui R+4 - Pièce 2 : Sol	Absence d'amiante	Après analyse en laboratoire	Sans objet

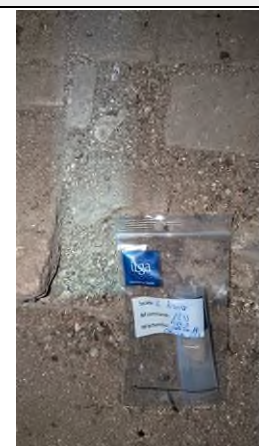
ZPSO-033 : Partie à inspecter : Colle de carrelage Description : Colle de tomettes cheminée mur A.							
Niveau : R+4							
Localisation	NB de sondage	Description	Prélèvement	Résultat	Critère de décision	Quantité	Photo
Pièce 2	1	<p>Identifiant: ZPSO-033 Réf. échantillon: PR033 Réf. laboratoire: IT042409-12208 Description: Colle de tomettes cheminée mur A Composant de la construction: 5 - Planchers et planchers techniques - Revêtements de sols Partie à sonder: Colle de carrelage Sondage: Fractionnement</p>	Oui R+4 - Pièce 2 : Sol	Absence d'amiante	Après analyse en laboratoire	Sans objet

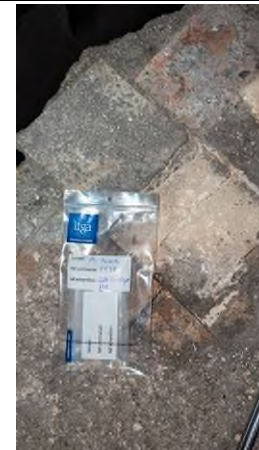
ZPSO-039 : Partie à inspecter : Colle de carrelage Description : Colle de carrelage.							
Niveau : R+4							
Localisation	NB de sondage	Description	Prélèvement	Résultat	Critère de décision	Quantité	Photo
Pièce 4	1	<u>Identifiant:</u> ZPSO-039 <u>Réf. échantillon:</u> PR039 <u>Réf. laboratoire:</u> IT042409-12214 <u>Description:</u> Colle de carrelage <u>Composant de la construction:</u> 5 - Planchers et planchers techniques - Revêtements de sols <u>Partie à sonder:</u> Colle de carrelage	Oui R+4 - Pièce 4 : Sol	Absence d'amiante	Après analyse en laboratoire	Sans objet

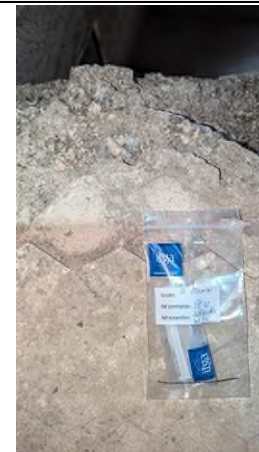
ZPSO-042 : Partie à inspecter : Colle de carrelage Description : Colle de tomettes.							
Niveau : R+3							
Localisation	NB de sondage	Description	Prélèvement	Résultat	Critère de décision	Quantité	Photo
Pièce 1	1	<u>Identifiant:</u> ZPSO-042 <u>Réf. échantillon:</u> PR042 <u>Réf. laboratoire:</u> IT042409-12217 <u>Description:</u> Colle de tomettes <u>Composant de la construction:</u> 5 - Planchers et planchers techniques - Revêtements de sols <u>Partie à sonder:</u> Colle de carrelage <u>Sondage:</u> Fractionnement	Oui R+3 - Pièce 1 : Sol	Absence d'amiante	Après analyse en laboratoire	Sans objet

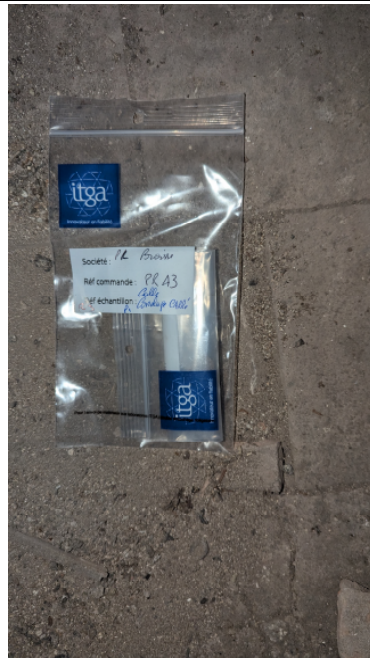
ZPSO-044 : Partie à inspecter : Ragréage Description : Ragréage sol.							
Niveau : R+3							
Localisation	NB de sondage	Description	Prélèvement	Résultat	Critère de décision	Quantité	Photo
Pièce 1	1	<u>Identifiant:</u> ZPSO-044 <u>Réf. échantillon:</u> PR044 <u>Réf. laboratoire:</u> IT042409-12219 <u>Description:</u> Ragréage sol <u>Composant de la construction:</u> 5 - Planchers et planchers techniques - Revêtements de sols <u>Partie à sonder:</u> Ragréage <u>Sondage:</u> Fractionnement	Oui R+3 - Pièce 1 : Sol	Absence d'amiante	Après analyse en laboratoire	Sans objet

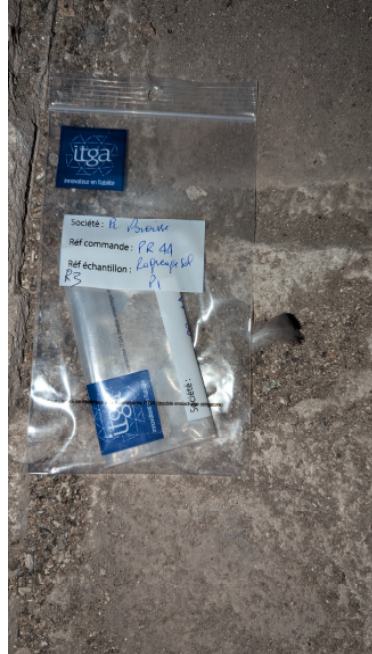
ZPSO-047 : Partie à inspecter : Colle de carrelage Description : Colle de carrelage sol cheminée.							
Niveau : R+3							
Localisation	NB de sondage	Description	Prélèvement	Résultat	Critère de décision	Quantité	Photo
Pièce 1	1	<p>Identifiant: ZPSO-047 Réf. échantillon: PR047 Réf. laboratoire: IT042409-12222 Description: Colle de carrelage sol cheminée Composant de la construction: 5 - Planchers et planchers techniques - Revêtements de sols Partie à sonder: Colle de carrelage Sondage: Fractionnement</p>	Oui R+3 - Pièce 1 : Sol	Absence d'amiante	Après analyse en laboratoire	Sans objet

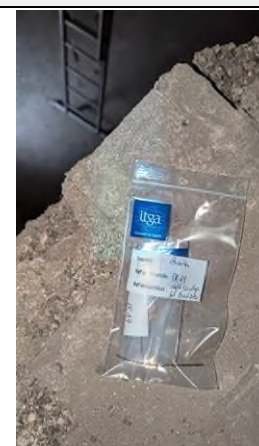
ZPSO-049 : Partie à inspecter : Colle de carrelage Description : Colle de carrelage sol carré.							
Niveau : R+3							
Localisation	NB de sondage	Description	Prélèvement	Résultat	Critère de décision	Quantité	Photo
Dgt; R+3 - Pièce 1; R+3 - Pièce 4	1	<p>Identifiant: ZPSO-049 Réf. échantillon: PR049 Réf. laboratoire: IT042409-12224 Description: Colle de carrelage sol carré Composant de la construction: 5 - Planchers et planchers techniques - Revêtements de sols Partie à sonder: Colle de carrelage Sondage: Fractionnement</p>	Oui R+3 - Pièce 1 : Sol	Absence d'amiante	Après analyse en laboratoire	Sans objet

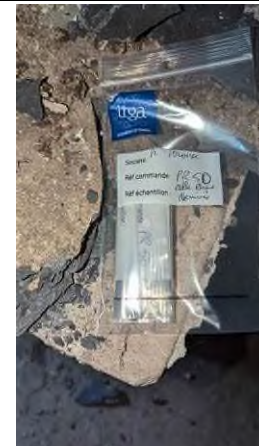
ZPSO-050 : Partie à inspecter : Colle de carrelage Description : Colle plaque de cheminée.							
Niveau : R+3							
Localisation	NB de sondage	Description	Prélèvement	Résultat	Critère de décision	Quantité	Photo
Pièce 1	1	<p>Identifiant: ZPSO-050 Réf. échantillon: PR050 Réf. laboratoire: IT042409-12225 Description: Colle plaque de cheminée Composant de la construction: 5 - Planchers et planchers techniques - Revêtements de sols Partie à sonder: Colle de carrelage Sondage: Fractionnement</p>	Oui R+3 - Pièce 1	Absence d'amiante	Après analyse en laboratoire	Sans objet

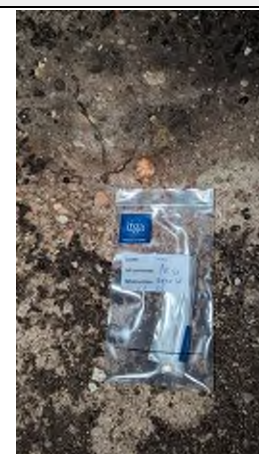
ZPSO-052 : Partie à inspecter : Ragréage Description : Ragréage sol.							
Niveau : R+3							
Localisation	NB de sondage	Description	Prélèvement	Résultat	Critère de décision	Quantité	Photo
Pièce 2	1	<p>Identifiant: ZPSO-052 Réf. échantillon: PR052 Réf. laboratoire: IT042409-12227 Description: Ragréage sol Composant de la construction: 5 - Planchers et planchers techniques - Revêtements de sols Partie à sonder: Ragréage Sondage: Fractionnement</p>	Oui R+3 - Pièce 2 : Sol	Absence d'amiante	Après analyse en laboratoire	Sans objet

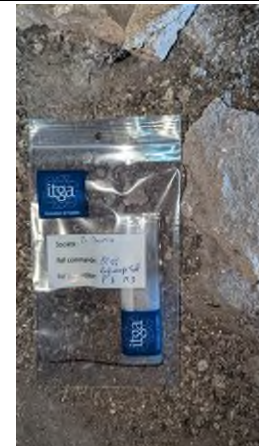
ZPSO-055 : Partie à inspecter : Ragréage Description : Ragréage sol.							
Niveau : R+3							
Localisation	NB de sondage	Description	Prélèvement	Résultat	Critère de décision	Quantité	Photo
Pièce 3	1	<p>Identifiant: ZPSO-055 Réf. échantillon: PR055 Réf. laboratoire: IT042409-12230 Description: Ragréage sol Composant de la construction: 5 - Planchers et planchers techniques - Revêtements de sols Partie à sonder: Ragréage Sondage: Fractionnement</p>	Oui R+3 - Pièce 3 : Sol	Absence d'amiante	Après analyse en laboratoire	Sans objet

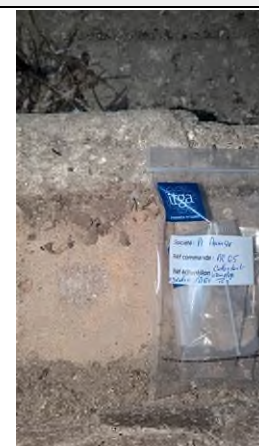
ZPSO-065 : Partie à inspecter : Colle de carrelage Description : Colle de carrelage+ joint, escalier.							
Niveau : R+3							
Localisation	NB de sondage	Description	Prélèvement	Résultat	Critère de décision	Quantité	Photo
Dgt	1	<p>Identifiant: ZPSO-065 Réf. échantillon: PR065 Réf. laboratoire: IT042409-12240 Description: Colle de carrelage+ joint, escalier Composant de la construction: 5 - Planchers et planchers techniques - Revêtements de sols Partie à sonder: Colle de carrelage Sondage: Fractionnement</p>	Oui R+3 - Dgt : Sol	Absence d'amiante	Après analyse en laboratoire	Sans objet

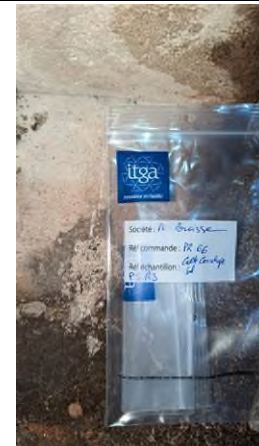
ZPSO-066 : Partie à inspecter : Colle de carrelage Description : Colle de carrelage sol.							
Niveau : R+3							
Localisation	NB de sondage	Description	Prélèvement	Résultat	Critère de décision	Quantité	Photo
Pièce 5	1	<p>Identifiant: ZPSO-066 Réf. échantillon: PR066 Réf. laboratoire: IT042409-12241 Description: Colle de carrelage sol Composant de la construction: 5 - Planchers et planchers techniques - Revêtements de sols Partie à sonder: Colle de carrelage Sondage: Fractionnement</p>	Oui R+3 - Pièce 5 : Sol	Absence d'amiante	Après analyse en laboratoire	Sans objet

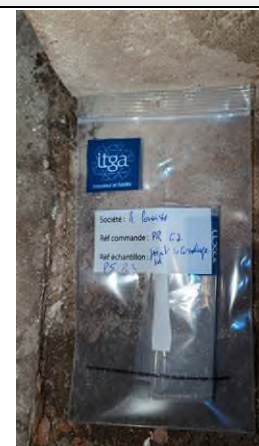
ZPSO-067 : Partie à inspecter : Joint de carrelage Description : Joint de carrelage sol.							
Niveau : R+3							
Localisation	NB de sondage	Description	Prélèvement	Résultat	Critère de décision	Quantité	Photo
Pièce 5	1	<p>Identifiant: ZPSO-067 Réf. échantillon: PR067 Réf. laboratoire: IT042409-12242 Description: Joint de carrelage sol Composant de la construction: 5 - Planchers et planchers techniques - Revêtements de sols Partie à sonder: Joint de carrelage Sondage: Fractionnement</p>	Oui R+3 - Pièce 5 : Sol	Absence d'amiante	Après analyse en laboratoire	Sans objet

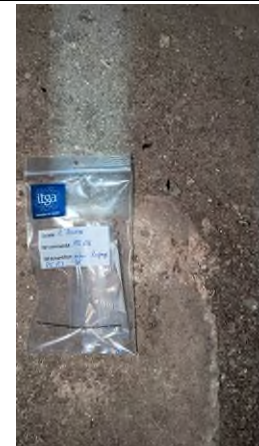
ZPSO-068 : Partie à inspecter : Ragréege Description : Ragréege sol.							
Niveau : R+3							
Localisation	NB de sondage	Description	Prélèvement	Résultat	Critère de décision	Quantité	Photo
Pièce 5	1	<p>Identifiant: ZPSO-068 Réf. échantillon: PR068 Réf. laboratoire: IT042409-12243 Description: Ragréege sol Composant de la construction: 5 - Planchers et planchers techniques - Revêtements de sols Partie à sonder: Ragréege Sondage: Fractionnement</p>	Oui R+3 - Pièce 5 : Sol	Absence d'amiante	Après analyse en laboratoire	Sans objet

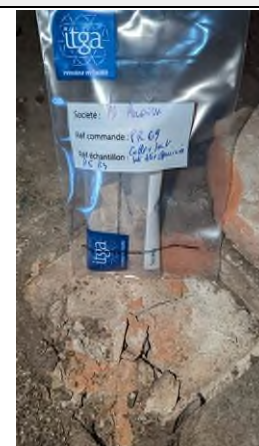
ZPSO-069 : Partie à inspecter : Colle de carrelage Description : Colle de carrelage+ joint, âtre sol.							
Niveau : R+3							
Localisation	NB de sondage	Description	Prélèvement	Résultat	Critère de décision	Quantité	Photo
Pièce 5	1	<p>Identifiant: ZPSO-069 Réf. échantillon: PR069 Réf. laboratoire: IT042409-12244 Description: Colle de carrelage+ joint, âtre sol Composant de la construction: 5 - Planchers et planchers techniques - Revêtements de sols Partie à sonder: Colle de carrelage Sondage: Fractionnement</p>	Oui R+3 - Pièce 5 : Sol	Absence d'amiante	Après analyse en laboratoire	Sans objet

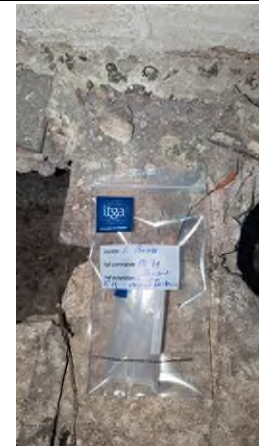
ZPSO-074 : Partie à inspecter : Colle de carrelage Description : Colle de carrelage+ joint étagère droite cheminée.							
Niveau : R+3							
Localisation	NB de sondage	Description	Prélèvement	Résultat	Critère de décision	Quantité	Photo
Pièce 5	1	<p>Identifiant: ZPSO-074 Réf. échantillon: PR074 Réf. laboratoire: IT042409-12249 Description: Colle de carrelage+ joint étagère droite cheminée Composant de la construction: 5 - Planchers et planchers techniques - Revêtements de sols Partie à sonder: Colle de carrelage Sondage: Fractionnement</p>	Oui R+3 - Pièce 5	Absence d'amiante	Après analyse en laboratoire	Sans objet

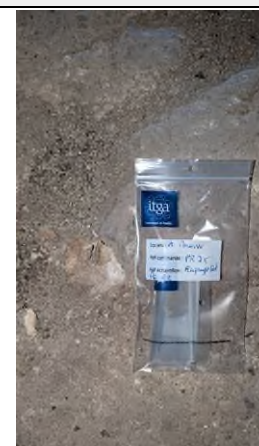
ZPSO-075 : Partie à inspecter : Ragréege Description : Ragréege sol.							
Niveau : R+3							
Localisation	NB de sondage	Description	Prélèvement	Résultat	Critère de décision	Quantité	Photo
Pièce 6	1	<p>Identifiant: ZPSO-075 Réf. échantillon: PR075 Réf. laboratoire: IT042409-12250 Description: Ragréege sol Composant de la construction: 5 - Planchers et planchers techniques - Revêtements de sols Partie à sonder: Ragréege Sondage: Fractionnement</p>	Oui R+3 - Pièce 6 : Sol	Absence d'amiante	Après analyse en laboratoire	Sans objet

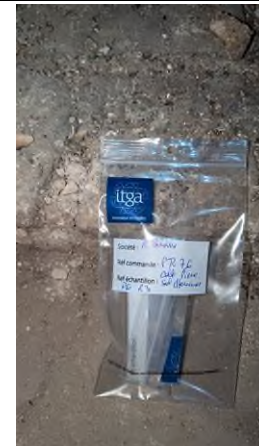
ZPSO-076 : Partie à inspecter : Colle de carrelage Description : Colle de pierre sol cheminée.							
Niveau : R+3							
Localisation	NB de sondage	Description	Prélèvement	Résultat	Critère de décision	Quantité	Photo
Pièce 6	1	<p>Identifiant: ZPSO-076 Réf. échantillon: PR076 Réf. laboratoire: IT042409-12251 Description: Colle de pierre sol cheminée Composant de la construction: 5 - Planchers et planchers techniques - Revêtements de sols Partie à sonder: Colle de carrelage Sondage: Fractionnement</p>	Oui R+3 - Pièce 6 : Sol	Absence d'amiante	Après analyse en laboratoire	Sans objet

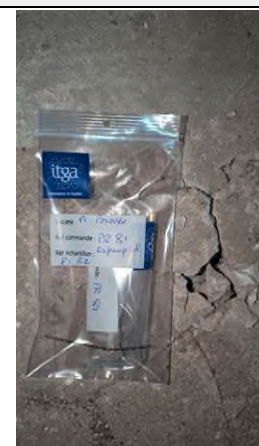
ZPSO-081 : Partie à inspecter : Ragréege Description : Ragréege sol.							
Niveau : R+2							
Localisation	NB de sondage	Description	Prélèvement	Résultat	Critère de décision	Quantité	Photo
Pièce 1	1	<p>Identifiant: ZPSO-081 Réf. échantillon: PR081 Réf. laboratoire: IT042409-12256 Description: Ragréege sol Composant de la construction: 5 - Planchers et planchers techniques - Revêtements de sols Partie à sonder: Ragréege Sondage: Fractionnement</p>	Oui R+2 - Pièce 1 : Sol	Absence d'amiante	Après analyse en laboratoire	Sans objet

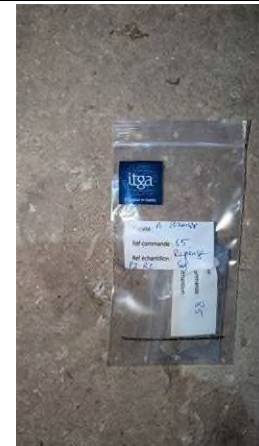
ZPSO-085 : Partie à inspecter : Ragréege Description : Ragréege sol.							
Niveau : R+2							
Localisatio n	NB de sondage	Description	Prélèvement	Résultat	Critère de décision	Quantité	Photo
Pièce 2	1	<p>Identifiant: ZPSO-085 Réf. échantillon: PR085 Réf. laboratoire: IT042409-12260 Description: Ragréege sol Composant de la construction: 5 - Planchers et planchers techniques - Revêtements de sols Partie à sonder: Ragréege Sondage: Fractionnement</p>	Oui R+2 - Pièce 2 : Sol	Absence d'amiante	Après analyse en laboratoire	Sans objet

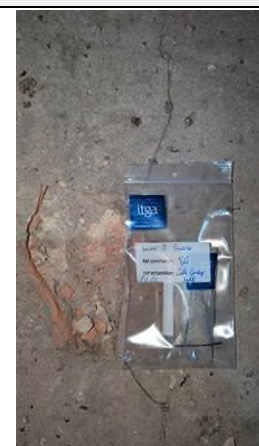
ZPSO-086 : Partie à inspecter : Colle de carrelage Description : Colle de carrelage.							
Niveau : R+2							
Localisatio n	NB de sondage	Description	Prélèvement	Résultat	Critère de décision	Quantité	Photo
Dgt; R+2 - Pièce 2; R+2 - Pièce 3	1	<p>Identifiant: ZPSO-086 Réf. échantillon: PR086 Réf. laboratoire: IT042409-12261 Description: Colle de carrelage Composant de la construction: 5 - Planchers et planchers techniques - Revêtements de sols Partie à sonder: Colle de carrelage Sondage: Fractionnement</p>	Oui R+2 - Pièce 2	Absence d'amiante	Après analyse en laboratoire	Sans objet

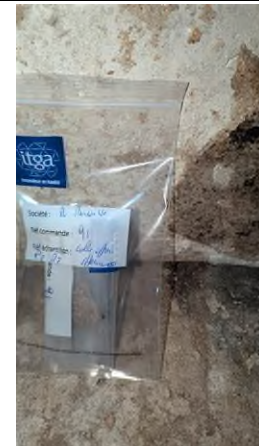
ZPSO-091 : Partie à inspecter : Colle de carrelage Description : Colle appui cheminée.							
Niveau : R+2							
Localisation	NB de sondage	Description	Prélèvement	Résultat	Critère de décision	Quantité	Photo
Pièce 2	1	<p>Identifiant: ZPSO-091 Réf. échantillon: PR091 Réf. laboratoire: IT042409-12266 Description: Colle appui cheminée Composant de la construction: 5 - Planchers et planchers techniques - Revêtements de sols Partie à sonder: Colle de carrelage Sondage: Fractionnement</p>	Oui R+2 - Pièce 2 : Sol	Absence d'amiante	Après analyse en laboratoire	Sans objet

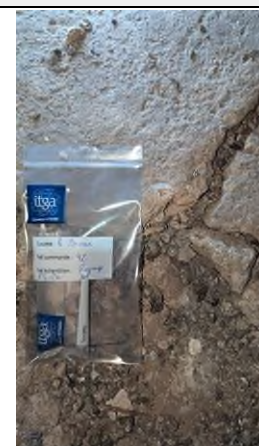
ZPSO-092 : Partie à inspecter : Ragréege Description : Ragréege sol.							
Niveau : R+2							
Localisation	NB de sondage	Description	Prélèvement	Résultat	Critère de décision	Quantité	Photo
Pièce 3	1	<p>Identifiant: ZPSO-092 Réf. échantillon: PR092 Réf. laboratoire: IT042409-12267 Description: Ragréege sol Composant de la construction: 5 - Planchers et planchers techniques - Revêtements de sols Partie à sonder: Ragréege Sondage: Fractionnement</p>	Oui R+2 - Pièce 3 : Sol	Absence d'amiante	Après analyse en laboratoire	Sans objet

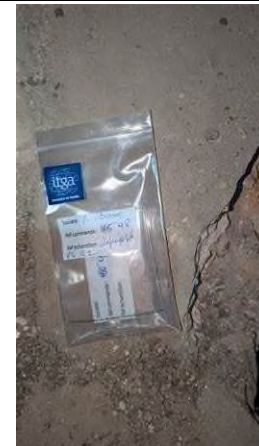
ZPSO-098 : Partie à inspecter : Ragréege Description : Ragréege sol.							
Niveau : R+2							
Localisatio n	NB de sondage	Description	Prélèvement	Résultat	Critère de décision	Quantité	Photo
Pièce 5	1	<p>Identifiant: ZPSO-098 Réf. échantillon: PR098 Réf. laboratoire: IT042409-12273 Description: Ragréege sol Composant de la construction: 5 - Planchers et planchers techniques - Revêtements de sols Partie à sonder: Ragréege Sondage: Fractionnement</p>	Oui R+2 - Pièce 5 : Sol	Absence d'amiante	Après analyse en laboratoire	Sans objet

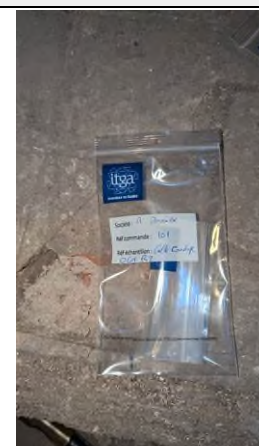
ZPSO-101 : Partie à inspecter : Colle de carrelage Description : Colle de carrelage sol.							
Niveau : R+2							
Localisatio n	NB de sondage	Description	Prélèvement	Résultat	Critère de décision	Quantité	Photo
Dgt	1	<p>Identifiant: ZPSO-101 Réf. échantillon: PR101 Réf. laboratoire: IT042409-12556 Description: Colle de carrelage sol Composant de la construction: 5 - Planchers et planchers techniques - Revêtements de sols Partie à sonder: Colle de carrelage Sondage: Fractionnement</p>	Oui R+2 - Dgt : Sol	Absence d'amiante	Après analyse en laboratoire	Sans objet

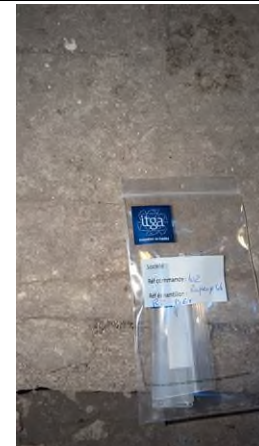
ZPSO-102 : Partie à inspecter : Ragréege Description : Ragréege sol.							
Niveau : R+2							
Localisatio n	NB de sondage	Description	Prélèvement	Résultat	Critère de décision	Quantité	Photo
Dgt	1	<u>Identifiant:</u> ZPSO-102 <u>Réf. échantillon:</u> PR102 <u>Réf. laboratoire:</u> IT042409-12557 <u>Description:</u> Ragréege sol <u>Composant de la construction:</u> 5 - Planchers et planchers techniques - Revêtements de sols <u>Partie à sonder:</u> Ragréege <u>Sondage:</u> Fractionnement	Oui R+2 - Dgt	Absence d'amiante	Après analyse en laboratoire	Sans objet

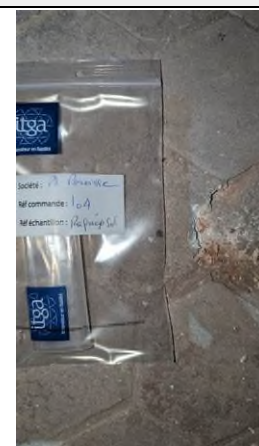
ZPSO-104 : Partie à inspecter : Ragréege Description : Ragréege sol.							
Niveau : R+2							
Localisatio n	NB de sondage	Description	Prélèvement	Résultat	Critère de décision	Quantité	Photo
Pièce 6	1	<u>Identifiant:</u> ZPSO-104 <u>Réf. échantillon:</u> PR104 <u>Réf. laboratoire:</u> IT042409-12559 <u>Description:</u> Ragréege sol <u>Composant de la construction:</u> 5 - Planchers et planchers techniques - Revêtements de sols <u>Partie à sonder:</u> Ragréege <u>Sondage:</u> Fractionnement	Oui R+2 - Pièce 6 : Sol	Absence d'amiante	Après analyse en laboratoire	Sans objet

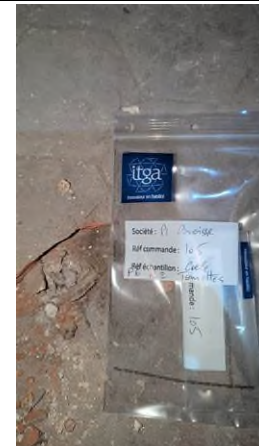
ZPSO-105 : Partie à inspecter : Colle de carrelage Description : Colle de tomettes.							
Niveau : R+2							
Localisation	NB de sondage	Description	Prélèvement	Résultat	Critère de décision	Quantité	Photo
Pièce 6	1	<p>Identifiant: ZPSO-105 Réf. échantillon: PR105 Réf. laboratoire: IT042409-12560 Description: Colle de tomettes Composant de la construction: 5 - Planchers et planchers techniques - Revêtements de sols Partie à sonder: Colle de carrelage Sondage: Fractionnement</p>	Oui R+2 - Pièce 6	Absence d'amiante	Après analyse en laboratoire	Sans objet

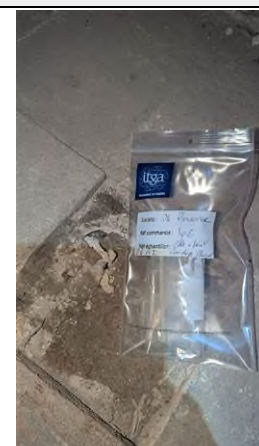
ZPSO-106 : Partie à inspecter : Colle de carrelage Description : Colle de carrelage+ joint, carrelage placard.							
Niveau : R+2							
Localisation	NB de sondage	Description	Prélèvement	Résultat	Critère de décision	Quantité	Photo
Pièce 6	1	<p>Identifiant: ZPSO-106 Réf. échantillon: PR106 Réf. laboratoire: IT042409-12561 Description: Colle de carrelage+ joint, carrelage placard Composant de la construction: 5 - Planchers et planchers techniques - Revêtements de sols Partie à sonder: Colle de carrelage Sondage: Fractionnement</p>	Oui R+2 - Pièce 6 : Sol	Absence d'amiante	Après analyse en laboratoire	Sans objet

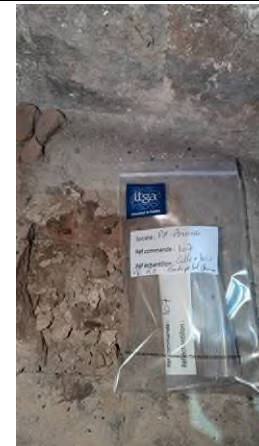
ZPSO-107 : Partie à inspecter : Colle de carrelage Description : Colle de carrelage+ joint, carrelage sol cheminée.							
Niveau : R+2							
Localisation	NB de sondage	Description	Prélèvement	Résultat	Critère de décision	Quantité	Photo
Pièce 6	1	<p>Identifiant: ZPSO-107 Réf. échantillon: PR107 Réf. laboratoire: IT042409-12562 Description: Colle de carrelage+ joint, carrelage sol cheminée Composant de la construction: 5 - Planchers et planchers techniques - Revêtements de sols Partie à sonder: Colle de carrelage Sondage: Fractionnement</p>	Oui R+2 - Pièce 6	Absence d'amiante	Après analyse en laboratoire	Sans objet

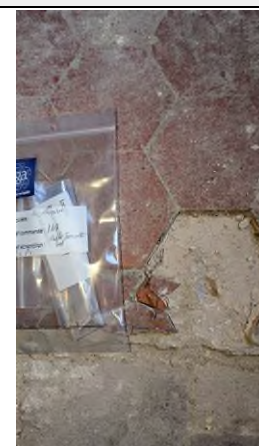
ZPSO-114 : Partie à inspecter : Colle de carrelage Description : Colle de tomettes sol.							
Niveau : R+1							
Localisation	NB de sondage	Description	Prélèvement	Résultat	Critère de décision	Quantité	Photo
Pièce 1; R+1 - Pièce 2; R+1 - Pièce 3; R+1 - Pièce 4; R+1 - Pièce 6; R+1 - Pièce 10	1	<p>Identifiant: ZPSO-114 Réf. échantillon: PR114 Réf. laboratoire: IT042409-12569 Description: Colle de tomettes sol Composant de la construction: 5 - Planchers et planchers techniques - Revêtements de sols Partie à sonder: Colle de carrelage Sondage: Fractionnement</p>	Oui R+1 - Pièce 1	Absence d'amiante	Après analyse en laboratoire	Sans objet

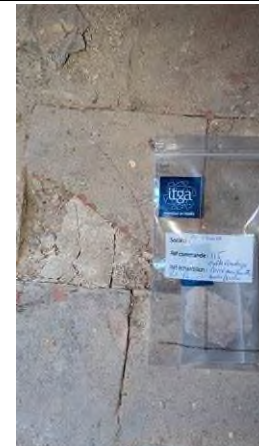
ZPSO-115 : Partie à inspecter : Colle de carrelage Description : Colle de carrelage carré sous tomettes.							
Niveau : R+1							
Localisation	NB de sondage	Description	Prélèvement	Résultat	Critère de décision	Quantité	Photo
Pièce 1	1	<p>Identifiant: ZPSO-115 Réf. échantillon: PR115 Réf. laboratoire: IT042409-12570 Description: Colle de carrelage carré sous tomettes Composant de la construction: 5 - Planchers et planchers techniques - Revêtements de sols Partie à sonder: Colle de carrelage Sondage: Fractionnement</p>	Oui R+1 - Pièce 1	Absence d'amiante	Après analyse en laboratoire	Sans objet

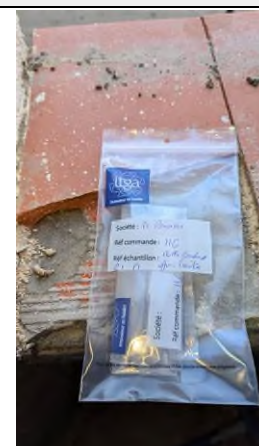
ZPSO-116 : Partie à inspecter : Colle de carrelage Description : Colle de carrelage appui de fenêtre.							
Niveau : R+1							
Localisation	NB de sondage	Description	Prélèvement	Résultat	Critère de décision	Quantité	Photo
Pièce 1	1	<p>Identifiant: ZPSO-116 Réf. échantillon: PR116 Réf. laboratoire: IT042409-12571 Description: Colle de carrelage appui de fenêtre Composant de la construction: 5 - Planchers et planchers techniques - Revêtements de sols Partie à sonder: Colle de carrelage Sondage: Fractionnement</p>	Oui R+1 - Pièce 1	Absence d'amiante	Après analyse en laboratoire	Sans objet

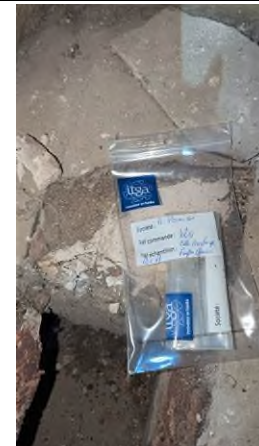
ZPSO-120 : Partie à inspecter : Colle de carrelage Description : Colle de carrelage foyer de cheminée.							
Niveau : R+1							
Localisation	NB de sondage	Description	Prélèvement	Résultat	Critère de décision	Quantité	Photo
Pièce 1	1	<p>Identifiant: ZPSO-120 Réf. échantillon: PR120 Réf. laboratoire: IT042409-12575 Description: Colle de carrelage foyer de cheminée Composant de la construction: 5 - Planchers et planchers techniques - Revêtements de sols Partie à sonder: Colle de carrelage Sondage: Fractionnement</p>	Oui R+1 - Pièce 1 : Sol	Absence d'amiante	Après analyse en laboratoire	Sans objet

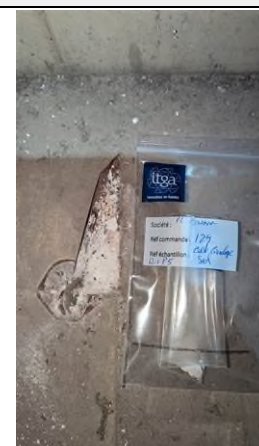
ZPSO-129 : Partie à inspecter : Colle de carrelage Description : Colle de carrelage sol.							
Niveau : R+1							
Localisation	NB de sondage	Description	Prélèvement	Résultat	Critère de décision	Quantité	Photo
Pièce 5	1	<p>Identifiant: ZPSO-129 Réf. échantillon: PR129 Réf. laboratoire: IT042409-12584 Description: Colle de carrelage sol Composant de la construction: 5 - Planchers et planchers techniques - Revêtements de sols Partie à sonder: Colle de carrelage Sondage: Fractionnement</p>	Oui R+1 - Pièce 5 : Sol	Absence d'amiante	Après analyse en laboratoire	Sans objet

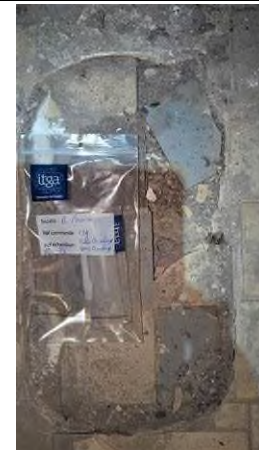
ZPSO-134 : Partie à inspecter : Colle de carrelage Description : Colle de carrelage sous carrelage.							
Niveau : R+1							
Localisation	NB de sondage	Description	Prélèvement	Résultat	Critère de décision	Quantité	Photo
Pièce 5	1	<p>Identifiant: ZPSO-134 Réf. échantillon: PR134 Réf. laboratoire: IT042409-12589 Description: Colle de carrelage sous carrelage Composant de la construction: 5 - Planchers et planchers techniques - Revêtements de sols Partie à sonder: Colle de carrelage Sondage: Fractionnement</p>	Oui R+1 - Pièce 5	Absence d'amiante	Après analyse en laboratoire	Sans objet

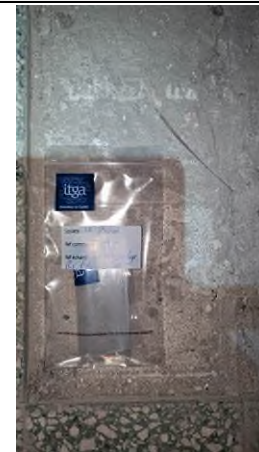
ZPSO-135 : Partie à inspecter : Colle de carrelage Description : Colle de carrelage sol granito vert.							
Niveau : R+1							
Localisation	NB de sondage	Description	Prélèvement	Résultat	Critère de décision	Quantité	Photo
Pièce 6	1	<p>Identifiant: ZPSO-135 Réf. échantillon: PR135 Réf. laboratoire: IT042409-12590 Description: Colle de carrelage sol granito vert Composant de la construction: 5 - Planchers et planchers techniques - Revêtements de sols Partie à sonder: Colle de carrelage Sondage: Fractionnement</p>	Oui R+1 - Pièce 6 : Sol	Absence d'amiante	Après analyse en laboratoire	Sans objet

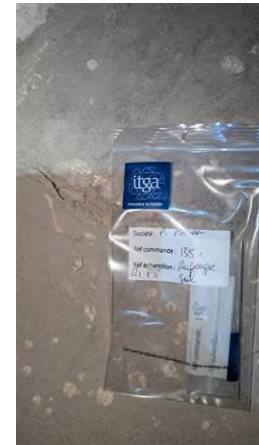
ZPSO-138 : Partie à inspecter : Ragréage Description : Ragréage sol.							
Niveau : R+1							
Localisation	NB de sondage	Description	Prélèvement	Résultat	Critère de décision	Quantité	Photo
Pièce 8	1	<p>Identifiant: ZPSO-138 Réf. échantillon: PR138 Réf. laboratoire: IT042409-12593 Description: Ragréage sol Composant de la construction: 5 - Planchers et planchers techniques - Revêtements de sols Partie à sonder: Ragréage Sondage: Fractionnement</p>	Oui R+1 - Pièce 8 : Sol	Absence d'amiante	Après analyse en laboratoire	Sans objet

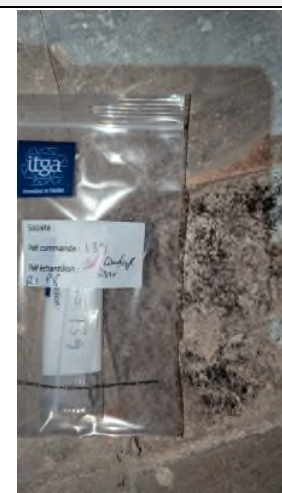
ZPSO-139 : Partie à inspecter : Colle de carrelage Description : Colle de carrelage carré.							
Niveau : R+1							
Localisation	NB de sondage	Description	Prélèvement	Résultat	Critère de décision	Quantité	Photo
Pièce 8	1	<p>Identifiant: ZPSO-139 Réf. échantillon: PR139 Réf. laboratoire: IT042409-12594 Description: Colle de carrelage carré Composant de la construction: 5 - Planchers et planchers techniques - Revêtements de sols Partie à sonder: Colle de carrelage Sondage: Fractionnement</p>	Oui R+1 - Pièce 8	Absence d'amiante	Après analyse en laboratoire	Sans objet

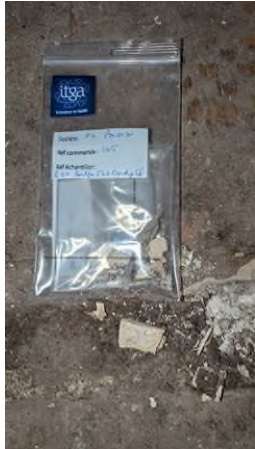
ZPSO-145 : Partie à inspecter : Colle de carrelage Description : Colle de carrelage+ joint.							
Niveau : RdC							
Localisation	NB de sondage	Description	Prélèvement	Résultat	Critère de décision	Quantité	Photo
Salle de vente; RdC - Cour intérieure; RdC - Stockage	1	<u>Identifiant:</u> ZPSO-145 <u>Réf. échantillon:</u> PR145 <u>Réf. laboratoire:</u> IT042409-12600 <u>Description:</u> Colle de carrelage+ joint <u>Composant de la construction:</u> 5 - Planchers et planchers techniques - Revêtements de sols <u>Partie à sonder:</u> Colle de carrelage <u>Sondage:</u> Fractionnement	Oui RdC - Salle de vente	Absence d'amiante	Après analyse en laboratoire	Sans objet

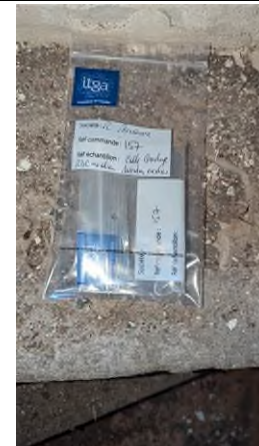
ZPSO-157 : Partie à inspecter : Colle de carrelage Description : Colle de carrelage marche escalier.							
Niveau : RdC							
Localisation	NB de sondage	Description	Prélèvement	Résultat	Critère de décision	Quantité	Photo
Cour intérieure	1	<p>Identifiant: ZPSO-157 Réf. échantillon: PR157 Réf. laboratoire: IT042409-12618 Description: Colle de carrelage marche escalier Composant de la construction: 5 - Planchers et planchers techniques - Revêtements de sols Partie à sonder: Colle de carrelage Sondage: Fractionnement</p>	Oui RdC - Cour intérieure : Sol	Absence d'amiante	Après analyse en laboratoire	Sans objet

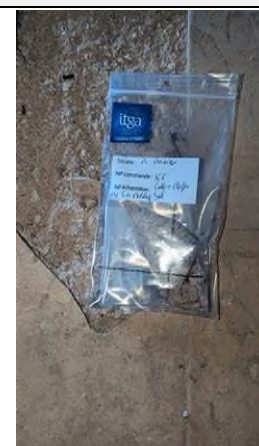
ZPSO-158 : Partie à inspecter : Colle de carrelage Description : Colle de carrelage+ chape.							
Niveau : RdC							
Localisation	NB de sondage	Description	Prélèvement	Résultat	Critère de décision	Quantité	Photo
Salle de fabrication; RdC - Four à pain	1	<p>Identifiant: ZPSO-158 Réf. échantillon: PR158 Réf. laboratoire: IT042409-12619 Description: Colle de carrelage+ chape Composant de la construction: 5 - Planchers et planchers techniques - Revêtements de sols Partie à sonder: Colle de carrelage Sondage: Fractionnement</p>	Oui RdC - Salle de fabrication : Sol	Absence d'amiante	Après analyse en laboratoire	Sans objet

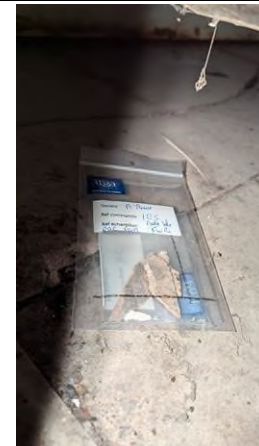
ZPSO-165 : Partie à inspecter : Ragréege Description : Dalle sole four.							
Niveau : RdC							
Localisation	NB de sondage	Description	Prélèvement	Résultat	Critère de décision	Quantité	Photo
Four à pain	1	<u>Identifiant:</u> ZPSO-165 <u>Réf. échantillon:</u> PR165 <u>Réf. laboratoire:</u> IT042409-12626 <u>Description:</u> Dalle sole four <u>Composant de la construction:</u> 5 - Planchers et planchers techniques - Revêtements de sols <u>Partie à sonder:</u> Ragréege <u>Localisation sur croquis:</u> ZPSO-165 <u>Sondage:</u> Fractionnement <u>Quantité estimée:</u> 12 m2	Oui RdC - Four à pain : Sol	Présence d'amiante	Après analyse en laboratoire	Environ 12 m²

Il convient donc de veiller au maintien du bon état de conservation des matériaux et produits contenant de l'amiante afin de remédier au plus tôt aux situations d'usure anormale ou de dégradation.

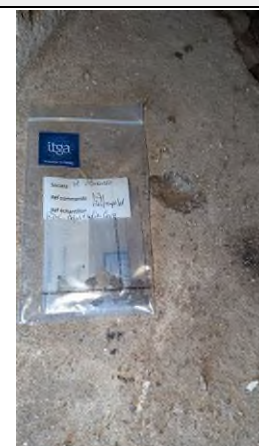
ZPSO-171 : Partie à inspecter : Ragréege Description : Ragréege sol descente escaliers vers cave.							
Niveau : RdC							
Localisation	NB de sondage	Description	Prélèvement	Résultat	Critère de décision	Quantité	Photo
Salle de fabrication	1	<u>Identifiant:</u> ZPSO-171 <u>Réf. échantillon:</u> PR171 <u>Réf. laboratoire:</u> IT042409-12632 <u>Description:</u> Ragréege sol descente escaliers vers cave <u>Composant de la construction:</u> 5 - Planchers et planchers techniques - Revêtements de sols <u>Partie à sonder:</u> Ragréege <u>Sondage:</u> Fractionnement	Oui RdC - Salle de fabrication	Absence d'amiante	Après analyse en laboratoire	Sans objet

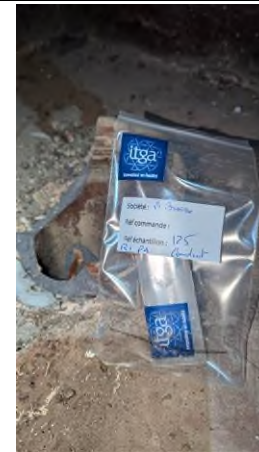
ZPSO-125 : Partie à inspecter : Conduit en fibres-ciment Description : Conduit.							
Niveau : R+1							
Localisation	NB de sondage	Description	Prélèvement	Résultat	Critère de décision	Quantité	Photo
Pièce 4	1	<u>Identifiant:</u> ZPSO-125 <u>Réf. échantillon:</u> PR125 <u>Réf. laboratoire:</u> IT042409-12580 <u>Description:</u> Conduit <u>Composant de la construction:</u> 6 - Conduits et accessoires intérieurs - Conduits de fluides (air, eau, vapeur, fumée, échappement, autres fluides) <u>Partie à sonder:</u> Conduit en fibres-ciment <u>Sondage:</u> Fractionnement	Oui R+1 - Pièce 4	Absence d'amiante	Après analyse en laboratoire	Sans objet
