DOSSIER DE REPERAGES AVANT TRAVAUX

12 place de la Paroisse
83300 DRAGUIGNAN

Réhabilitation globale d'un immeuble comprenant 6 niveaux.

Repérage amiante avant travaux, Etat relatif à la présence de termites, Plomb avant Travaux.

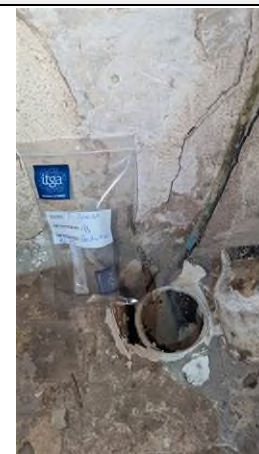
ZPSO-150 : Partie à inspecter : Calorifuge (tresses, coquilles, matelas...) Description : Mousse isolante, unité intérieure climatisation.							
Niveau : RdC							
Localisation	NB de sondage	Description	Prélèvement	Résultat	Critère de décision	Quantité	Photo
Salle de vente	1	<u>Identifiant:</u> ZPSO-150 <u>Réf. échantillon:</u> PR150 <u>Réf. laboratoire:</u> IT042409-12605 <u>Description:</u> Mousse isolante, unité intérieure climatisation <u>Composant de la construction:</u> 6 - Conduits et accessoires intérieurs - Conduits de fluides (air, eau, vapeur, fumée, échappement, autres fluides) <u>Partie à sonder:</u> Calorifuge (tresses, coquilles, matelas...) <u>Sondage:</u> Fractionnement	Oui RdC - Salle de vente	Absence d'amiante	Après analyse en laboratoire	Sans objet

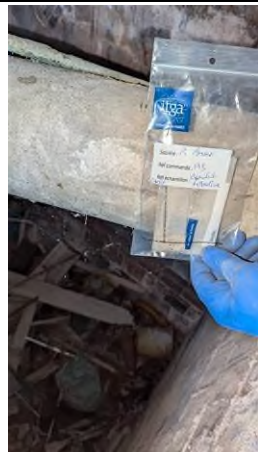
ZPSO-173 : Partie à inspecter : Conduit en fibres-ciment Description : Conduit en fibres-ciment.							
Niveau : Sous-sol

Localisation	NB de sondage	Description	Prélèvement	Résultat	Critère de décision	Quantité	Photo
Cave voûtée 1	1	<u>Identifiant:</u> ZPSO-173 <u>Réf. échantillon:</u> PR173 <u>Réf. laboratoire:</u> IT042409-12634 <u>Description:</u> Conduit en fibres-ciment <u>Composant de la construction:</u> 6 - Conduits et accessoires intérieurs - Conduits de fluides (air, eau, vapeur, fumée, échappement, autres fluides) <u>Partie à sonder:</u> Conduit en fibres-ciment <u>Localisation sur croquis:</u> ZPSO-173 <u>Sondage:</u> Fractionnement, Ecaillage <u>Quantité estimée:</u> 3 ml	Oui Sous-sol - Cave voûtée 1	Présence d'amiante	Après analyse en laboratoire	Environ 3 mL

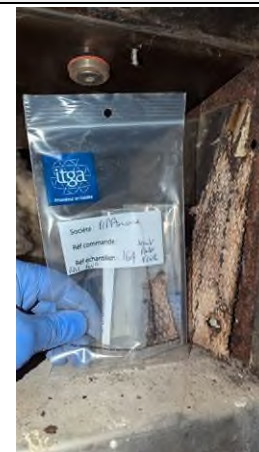
ZPSO-164 : Partie à inspecter : Joint d'étanchéité, joint plat prédécoupé pour bride Description : Joint porte four.							
Niveau : RdC							
Localisation	NB de sondage	Description	Prélèvement	Résultat	Critère de décision	Quantité	Photo
Four à pain	1	<p>Identifiant: ZPSO-164 Réf. échantillon: PR164 Réf. laboratoire: IT042409-12625 Description: Joint porte four Composant de la construction: 8 - Équipements divers et accessoires - Chaudières (mixtes, collectives), chauffe bains, radiateurs gaz modulables, Poêles à bois à fuel, à charbon, Groupes électrogènes Partie à sonder: Joint d'étanchéité, joint plat prédécoupé pour bride Localisation sur croquis: ZPSO-164 Sondage: Déchirement</p>	Oui RdC - Four à pain	Présence d'amiante	Après analyse en laboratoire	Environ 2 mL

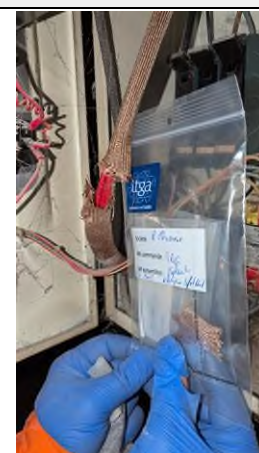
ZPSO-166 : Partie à inspecter : Isolant Description : Isolant câble électrique.							
Niveau : RdC							
Localisation	NB de sondage	Description	Prélèvement	Résultat	Critère de décision	Quantité	Photo

Four à pain	1	<p>Identifiant: ZPSO-166 Réf. échantillon: PR166 Réf. laboratoire: IT042409-12627 Description: Isolant câble électrique Composant de la construction: 8 - Équipements divers et accessoires - canalisations électriques préfabriquées Partie à sonder: Isolant Sondage: Déchirement</p>	Oui RdC - Four à pain	Absence d'amiante	Après analyse en laboratoire	Sans objet

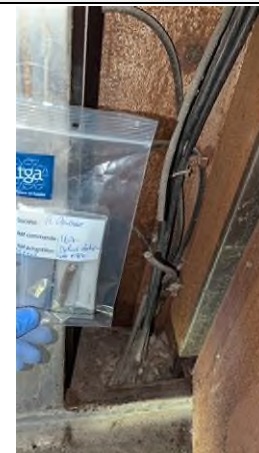
ZPSO-167 : Partie à inspecter : Isolant Description : Isolant tressé gaine électrique câble électrique.							
Niveau : RdC							
Localisation	NB de sondage	Description	Prélèvement	Résultat	Critère de décision	Quantité	Photo
Four à pain	1	<u>Identifiant:</u> ZPSO-167 <u>Réf. échantillon:</u> PR167 <u>Réf. laboratoire:</u> IT042409-12628 <u>Description:</u> Isolant tressé gaine électrique câble électrique <u>Composant de la construction:</u> 8 - Équipements divers et accessoires - canalisations électriques préfabriquées <u>Partie à sonder:</u> Isolant <u>Localisation sur croquis:</u> ZPSO-167 <u>Sondage:</u> Déchirement	Oui RdC - Four à pain	Présence d'amiante	Après analyse en laboratoire	Environ 0,60 mL

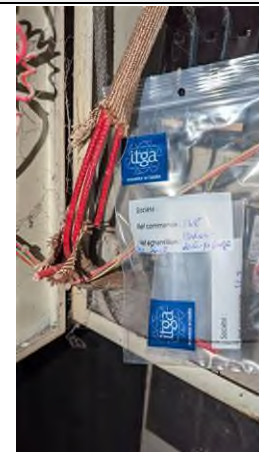
ZPSO-168 : Partie à inspecter : Isolant Description : Isolant gaine électrique rouge.							
Niveau : RdC							
Localisation	NB de sondage	Description	Prélèvement	Résultat	Critère de décision	Quantité	Photo

Four à pain	1	<u>Identifiant:</u> ZPSO-168 <u>Réf. échantillon:</u> PR168 <u>Réf. laboratoire:</u> IT042409-12629 <u>Description:</u> Isolant gaine électrique rouge <u>Composant de la construction:</u> 8 - Équipements divers et accessoires - canalisations électriques préfabriquées <u>Partie à sonder:</u> Isolant <u>Localisation sur croquis:</u> ZPSO-168 <u>Sondage:</u> Déchirement	Oui RdC - Four à pain	Présence d'amiante	Après analyse en laboratoire	Environ 0,60 mL

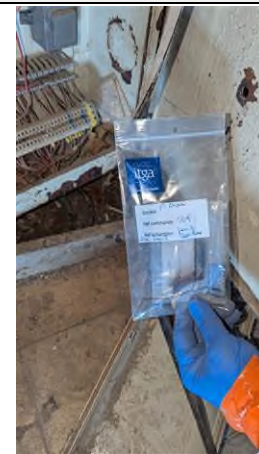
ZPSO-169 : Partie à inspecter : Joint d'étanchéité, joint plat prédécoupé pour bride Description : Joint caoutchouc porte tableau électrique.							
Niveau : RdC							
Localisation	NB de sondage	Description	Prélèvement	Résultat	Critère de décision	Quantité	Photo
Four à pain	1	<p>Identifiant: ZPSO-169 Réf. échantillon: PR169 Réf. laboratoire: IT042409-12630 Description: Joint caoutchouc porte tableau électrique Composant de la construction: 8 - Équipements divers et accessoires - Chaudières (mixtes, collectives), chauffe bains, radiateurs gaz modulables, Poêles à bois à fuel, à charbon, Groupes électrogènes Partie à sonder: Joint d'étanchéité, joint plat prédécoupé pour bride</p>	Oui RdC - Four à pain	Absence d'amiante	Après analyse en laboratoire	Sans objet

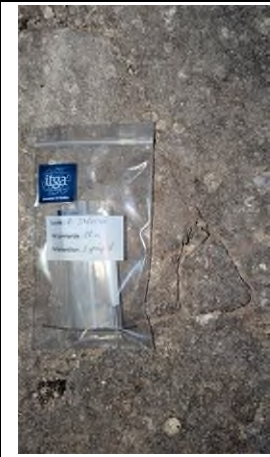
Zone	Identifiant + Description	Conclusion (justification)	Quantité	Photo
ZPSO-001	<p><u>Localisation</u> : R+5 - Pièce 1</p> <p><u>Echantillons</u> : PR001</p> <p><u>Description</u> : Ragréage sol</p>	<p>Absence d'amiante (Après analyse en laboratoire)</p>	Sans objet

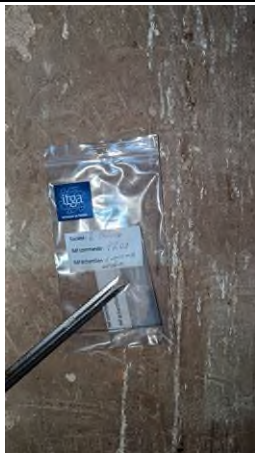
<p>Col_Photo</p>
ZPSO-002	<p><u>Localisation</u> : R+5 - Pièce 1</p> <p><u>Echantillons</u> : PR002</p> <p><u>Description</u> : Enduit mur escalier</p>	<p>Absence d'amiante (Après analyse en laboratoire)</p>	Sans objet

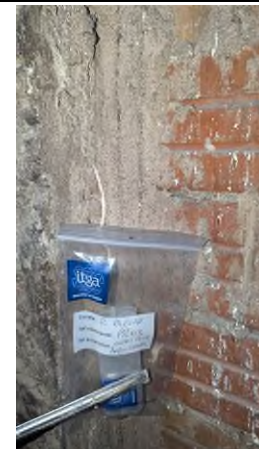
Zone	Identifiant + Description	Conclusion (justification)	Quantité	Photo
ZPSO-003	<p><u>Localisation</u> : R+5 - Pièce 1 <u>Echantillons</u> : PR003 <u>Description</u> : Enduit mur briques creuses</p>	Absence d'amiante (Après analyse en laboratoire)	Sans objet

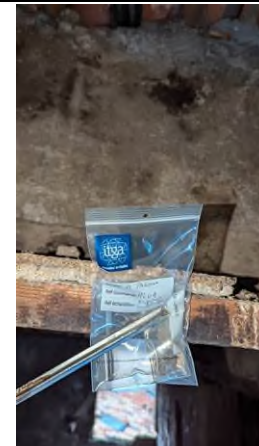
ZPSO-004	<p><u>Localisation</u> : R+5 - Pièce 1 <u>Echantillons</u> : PR004 <u>Description</u> : Ragréage sur poutre plafond</p>	Absence d'amiante (Après analyse en laboratoire)	Sans objet

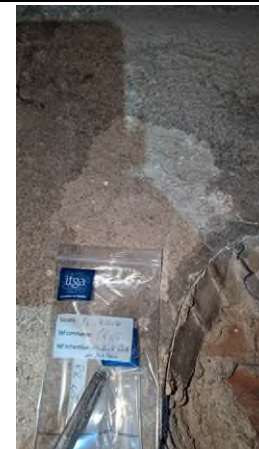
Zone	Identifiant + Description	Conclusion (justification)	Quantité	Photo
ZPSO-005	<p><u>Localisation</u> : R+5 - Pièce 1 <u>Echantillons</u> : PR005 <u>Description</u> : Enduit mural en hauteur, dessus briques creuses</p>	Absence d'amiante (Après analyse en laboratoire)	Sans objet

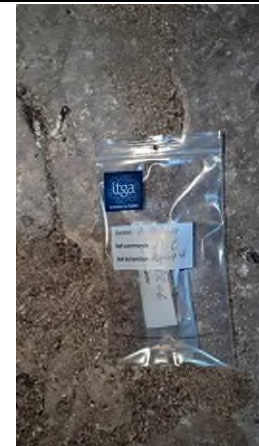
ZPSO-006	<p><u>Localisation</u> : R+5 - Pièce 1 <u>Echantillons</u> : PR006 <u>Description</u> : Ragréage sol 2</p>	Absence d'amiante (Après analyse en laboratoire)	Sans objet

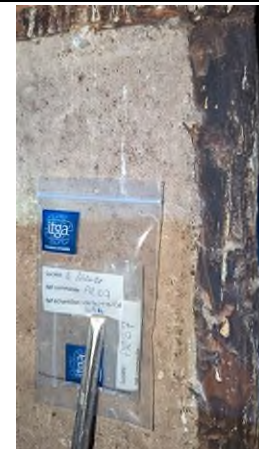
Zone	Identifiant + Description	Conclusion (justification)	Quantité	Photo
ZPSO-007	<p><u>Localisation</u> : R+5 - Pièce 1 <u>Echantillons</u> : PR007 <u>Description</u> : Enduit mur A</p>	Absence d'amiante (Après analyse en laboratoire)	Sans objet

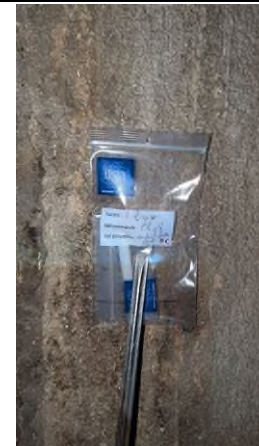
ZPSO-008	<p><u>Localisation</u> : R+5 - Pièce 1 <u>Echantillons</u> : PR008 <u>Description</u> : Enduit mur C</p>	Absence d'amiante (Après analyse en laboratoire)	Sans objet

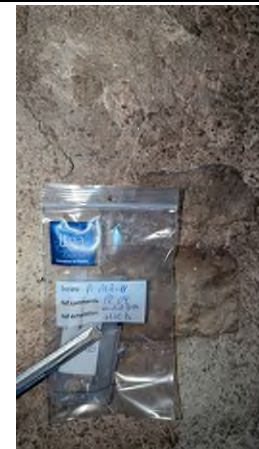
Zone	Identifiant + Description	Conclusion (justification)	Quantité	Photo
ZPSO-009	<p><u>Localisation</u> : R+5 - Pièce 1 <u>Echantillons</u> : PR009 <u>Description</u> : Enduit mural mur D</p>	Absence d'amiante (Après analyse en laboratoire)	Sans objet

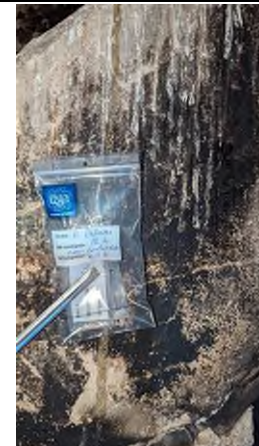
ZPSO-010	<p><u>Localisation</u> : R+5 - Pièce 1 <u>Echantillons</u> : PR010 <u>Description</u> : Enduit conduit de fumées, mur D</p>	Absence d'amiante (Après analyse en laboratoire)	Sans objet

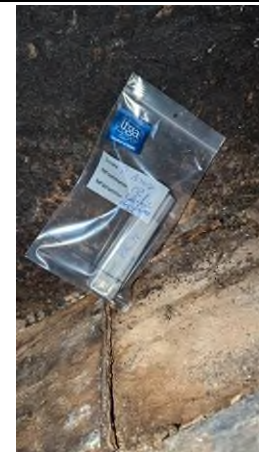
Zone	Identifiant + Description	Conclusion (justification)	Quantité	Photo
ZPSO-011	<p><u>Localisation</u> : R+5 - Pièce 1 <u>Echantillons</u> : PR011 <u>Description</u> : Colle+ joint conduit de fumées</p>	Absence d'amiante (Après analyse en laboratoire)	Sans objet

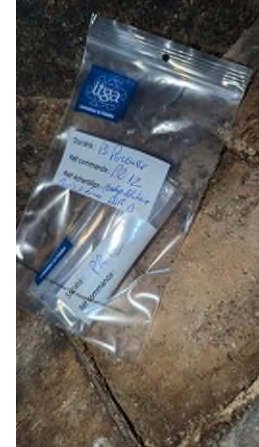
ZPSO-012	<p><u>Localisation</u> : R+5 - Pièce 1 <u>Echantillons</u> : PR012 <u>Description</u> : Colle de carrelage réfractaire conduit de fumées mur D</p>	Absence d'amiante (Après analyse en laboratoire)	Sans objet

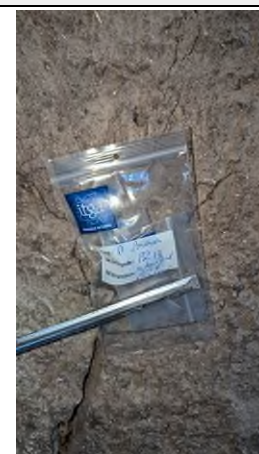
Zone	Identifiant + Description	Conclusion (justification)	Quantité	Photo
ZPSO-013	<p><u>Localisation</u> : R+5 - Pièce 1 <u>Echantillons</u> : PR013 <u>Description</u> : Enduit mural gris foncé, mur E</p>	Absence d'amiante (Après analyse en laboratoire)	Sans objet

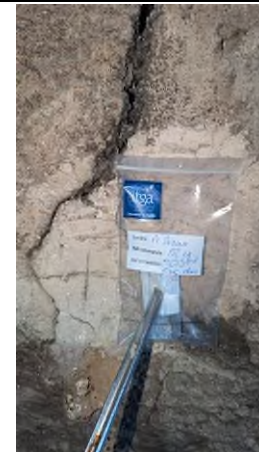
ZPSO-014	<p><u>Localisation</u> : R+5 - Pièce 1 <u>Echantillons</u> : PR014 <u>Description</u> : Enduit mural gris clair, mur E</p>	Absence d'amiante (Après analyse en laboratoire)	Sans objet

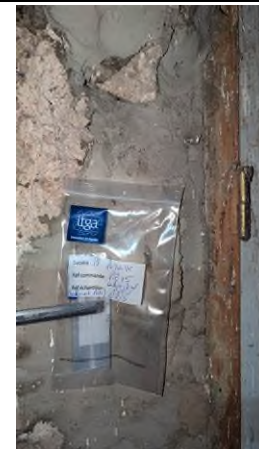
Zone	Identifiant + Description	Conclusion (justification)	Quantité	Photo
ZPSO-015	<p><u>Localisation</u> : R+5 - Pièce 1 <u>Echantillons</u> : PR015 <u>Description</u> : Enduit mural gris mur E, scellement de porte</p>	Absence d'amiante (Après analyse en laboratoire)	Sans objet

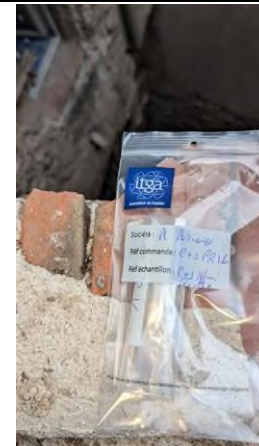
ZPSO-016	<p><u>Localisation</u> : R+5 - Pièce 1 <u>Echantillons</u> : PR016 <u>Description</u> : Colle de carrelage+ joint, appui de fenêtre</p>	Absence d'amiante (Après analyse en laboratoire)	Sans objet

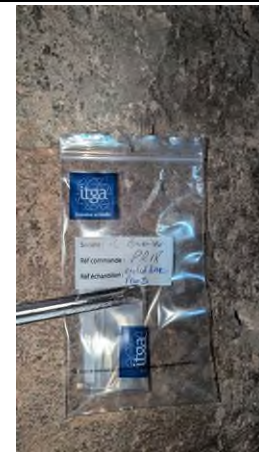
Zone	Identifiant + Description	Conclusion (justification)	Quantité	Photo
ZPSO-018	<p><u>Localisation</u> : R+5 - Pièce 2; R+5 - Pièce 3</p> <p><u>Echantillons</u> : PR018</p> <p><u>Description</u> : Enduit mural</p>	Absence d'amiante (Après analyse en laboratoire)	Sans objet

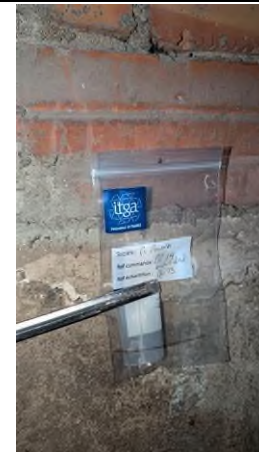
ZPSO-019	<p><u>Localisation</u> : R+5 - Pièce 2; R+5 - Pièce 3</p> <p><u>Echantillons</u> : PR019</p> <p><u>Description</u> : Enduit mural mur B</p>	Absence d'amiante (Après analyse en laboratoire)	Sans objet

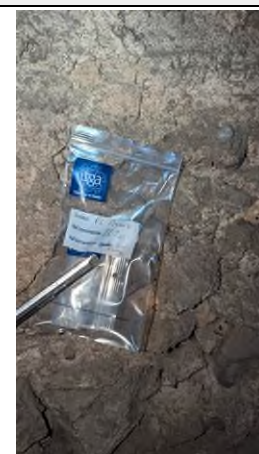
Zone	Identifiant + Description	Conclusion (justification)	Quantité	Photo
ZPSO-020	<p><u>Localisation</u> : R+5 - Pièce 3 <u>Echantillons</u> : PR020 <u>Description</u> : Joint mur en pierre</p>	Absence d'amiante (Après analyse en laboratoire)	Sans objet

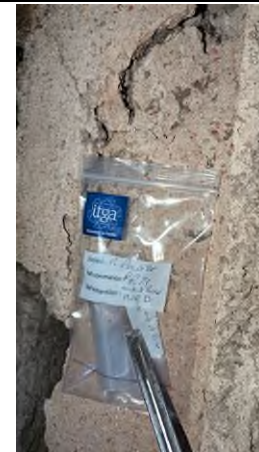
ZPSO-021	<p><u>Localisation</u> : R+5 - Pièce 3 <u>Echantillons</u> : PR021 <u>Description</u> : Enduit rosé mur D</p>	Absence d'amiante (Après analyse en laboratoire)	Sans objet

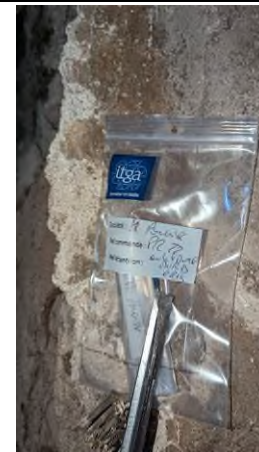
Zone	Identifiant + Description	Conclusion (justification)	Quantité	Photo
ZPSO-022	<p><u>Localisation</u> : R+5 - Pièce 3 <u>Echantillons</u> : PR022 <u>Description</u> : Enduit gris mur D</p>	Absence d'amiante (Après analyse en laboratoire)	Sans objet

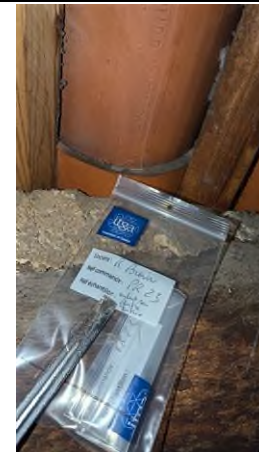
ZPSO-023	<p><u>Localisation</u> : R+5 - Pièce 3 <u>Echantillons</u> : PR023 <u>Description</u> : Enduit sur poutre toiture</p>	Absence d'amiante (Après analyse en laboratoire)	Sans objet

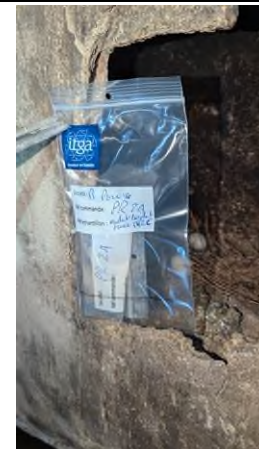
Zone	Identifiant + Description	Conclusion (justification)	Quantité	Photo
ZPSO-024	<p><u>Localisation</u> : R+5 - Pièce 3 <u>Echantillons</u> : PR024 <u>Description</u> : Enduit conduit de fumées mur C</p>	Absence d'amiante (Après analyse en laboratoire)	Sans objet

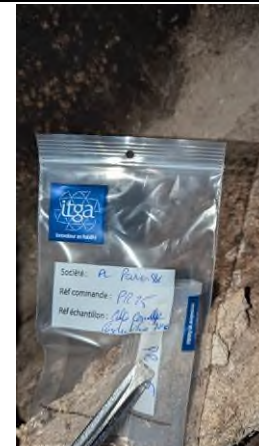
ZPSO-025	<p><u>Localisation</u> : R+5 - Pièce 3 <u>Echantillons</u> : PR025 <u>Description</u> : Colle de carrelage conduit de fumées mur C</p>	Absence d'amiante (Après analyse en laboratoire)	Sans objet

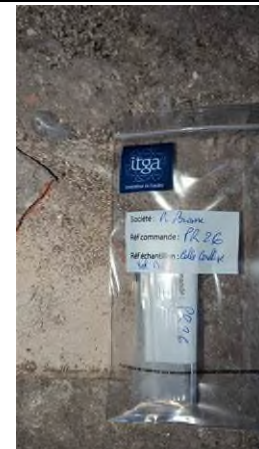
Zone	Identifiant + Description	Conclusion (justification)	Quantité	Photo
ZPSO-026	<p><u>Localisation :</u> R+4 - Dgt; R+4 - Pièce 3</p> <p><u>Echantillons :</u> PR026</p> <p><u>Description :</u> Colle de carrelage</p>	Absence d'amiante (Après analyse en laboratoire)	Sans objet

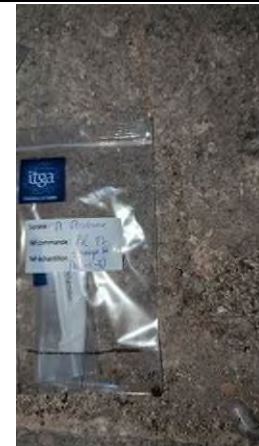
ZPSO-027	<p><u>Localisation :</u> R+4 - Dgt; R+4 - Pièce 1; R+4 - Pièce 3</p> <p><u>Echantillons :</u> PR027</p> <p><u>Description :</u> Ragréage sol</p>	Absence d'amiante (Après analyse en laboratoire)	Sans objet

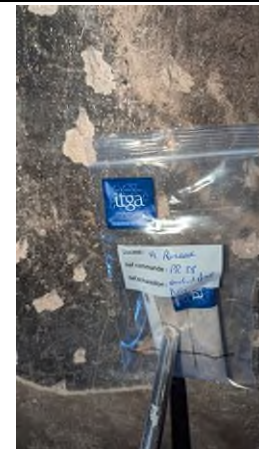
Zone	Identifiant + Description	Conclusion (justification)	Quantité	Photo
ZPSO-028	<p><u>Localisation</u> : R+4 - Dgt</p> <p><u>Echantillons</u> : PR028</p> <p><u>Description</u> : Enduit mural lisse</p>	Absence d'amiante (Après analyse en laboratoire)	Sans objet

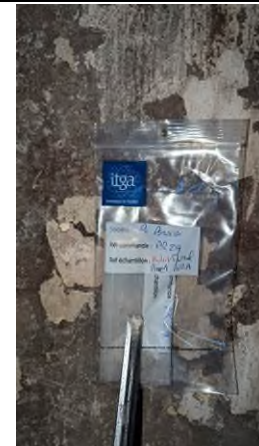
ZPSO-029	<p><u>Localisation</u> : R+4 - Pièce 1</p> <p><u>Echantillons</u> : PR029</p> <p><u>Description</u> : Enduit mural mur A</p>	Absence d'amiante (Après analyse en laboratoire)	Sans objet

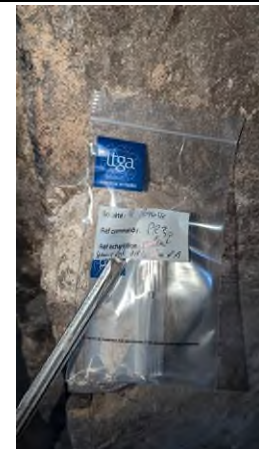
Zone	Identifiant + Description	Conclusion (justification)	Quantité	Photo
ZPSO-030	<p><u>Localisation</u> : R+4 - Pièce 1 <u>Echantillons</u> : PR030 <u>Description</u> : Plâtre scellement serrure porte, mur A</p>	<p>Absence d'amiante (Après analyse en laboratoire)</p>	Sans objet

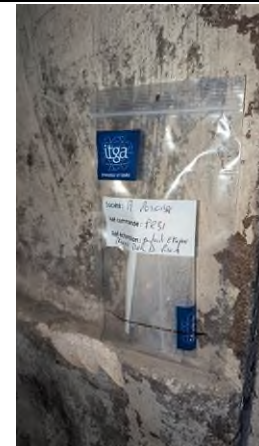
ZPSO-031	<p><u>Localisation</u> : R+4 - Pièce 1 <u>Echantillons</u> : PR031 <u>Description</u> : Enduit étagère placard mur D</p>	<p>Absence d'amiante (Après analyse en laboratoire)</p>	Sans objet

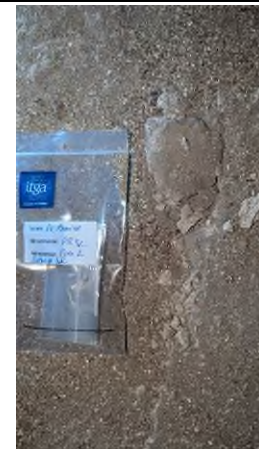
Zone	Identifiant + Description	Conclusion (justification)	Quantité	Photo
ZPSO-032	<p><u>Localisation</u> : R+4 - Pièce 2 <u>Echantillons</u> : PR032 <u>Description</u> : Ragréage sol</p>	Absence d'amiante (Après analyse en laboratoire)	Sans objet

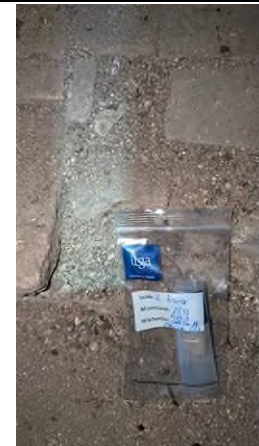
ZPSO-033	<p><u>Localisation</u> : R+4 - Pièce 2 <u>Echantillons</u> : PR033 <u>Description</u> : Colle de tomettes cheminée mur A</p>	Absence d'amiante (Après analyse en laboratoire)	Sans objet

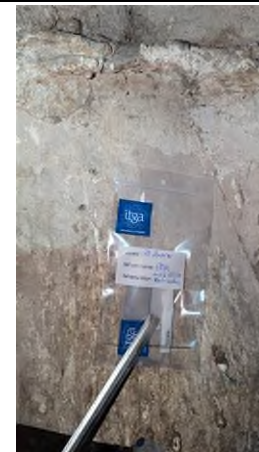
Zone	Identifiant + Description	Conclusion (justification)	Quantité	Photo
ZPSO-034	<p><u>Localisation</u> : R+4 - Pièce 2 <u>Echantillons</u> : PR034 <u>Description</u> : Enduit mur lisse voute escalier</p>	Absence d'amiante (Après analyse en laboratoire)	Sans objet

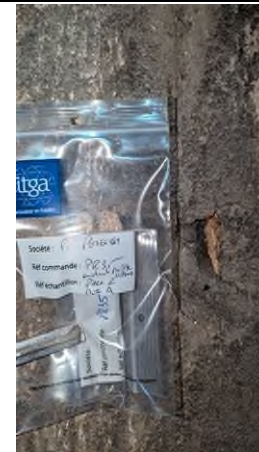
ZPSO-035	<p><u>Localisation</u> : R+4 - Pièce 2 <u>Echantillons</u> : PR035 <u>Description</u> : Enduit mural orange, mur A</p>	Absence d'amiante (Après analyse en laboratoire)	Sans objet

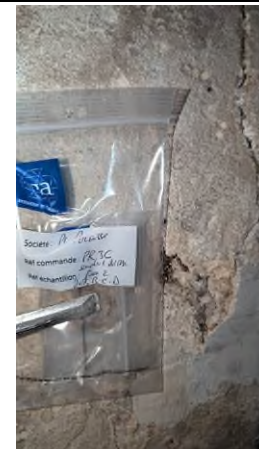
Zone	Identifiant + Description	Conclusion (justification)	Quantité	Photo
ZPSO-036	<p><u>Localisation</u> : R+4 - Pièce 2 <u>Echantillons</u> : PR036 <u>Description</u> : Enduit mural, mur B</p>	Absence d'amiante (Après analyse en laboratoire)	Sans objet

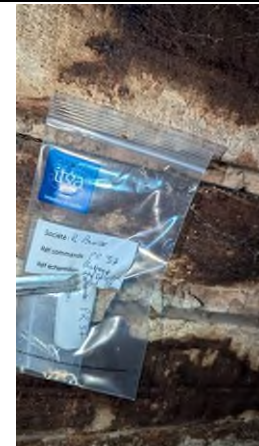
ZPSO-037	<p><u>Localisation</u> : R+4 - Pièce 2 <u>Echantillons</u> : PR037 <u>Description</u> : Ragréage entre solives bois plafond</p>	Absence d'amiante (Après analyse en laboratoire)	Sans objet

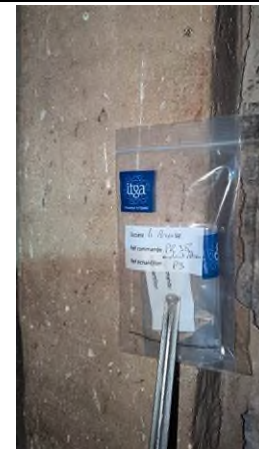
Zone	Identifiant + Description	Conclusion (justification)	Quantité	Photo
ZPSO-038	<p><u>Localisation</u> : R+4 - Pièce 3 <u>Echantillons</u> : PR038 <u>Description</u> : Enduit poteau</p>	Absence d'amiante (Après analyse en laboratoire)	Sans objet

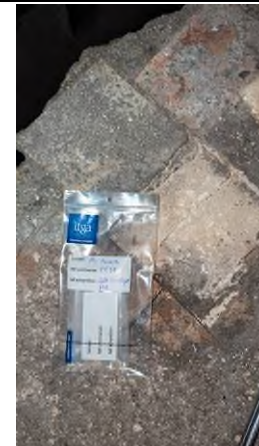
ZPSO-039	<p><u>Localisation</u> : R+4 - Pièce 4 <u>Echantillons</u> : PR039 <u>Description</u> : Colle de carrelage</p>	Absence d'amiante (Après analyse en laboratoire)	Sans objet

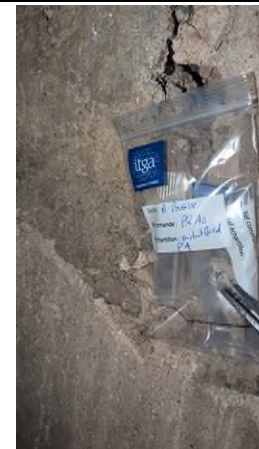
Zone	Identifiant + Description	Conclusion (justification)	Quantité	Photo
ZPSO-040	<p><u>Localisation</u> : R+4 - Pièce 4 <u>Echantillons</u> : PR040 <u>Description</u> : Enduit mural, mur A</p>	Absence d'amiante (Après analyse en laboratoire)	Sans objet

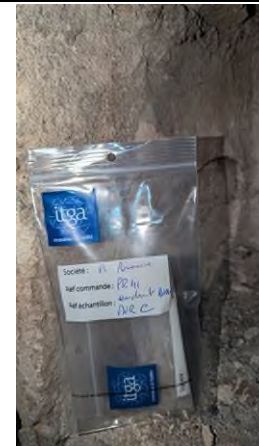
ZPSO-041	<p><u>Localisation</u> : R+4 - Pièce 4 <u>Echantillons</u> : PR041 <u>Description</u> : Enduit mural, mur C</p>	Absence d'amiante (Après analyse en laboratoire)	Sans objet

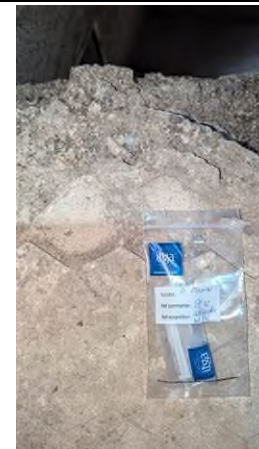
Zone	Identifiant + Description	Conclusion (justification)	Quantité	Photo
ZPSO-042	<p><u>Localisation</u> : R+3 - Pièce 1 <u>Echantillons</u> : PR042 <u>Description</u> : Colle de tomettes</p>	Absence d'amiante (Après analyse en laboratoire)	Sans objet

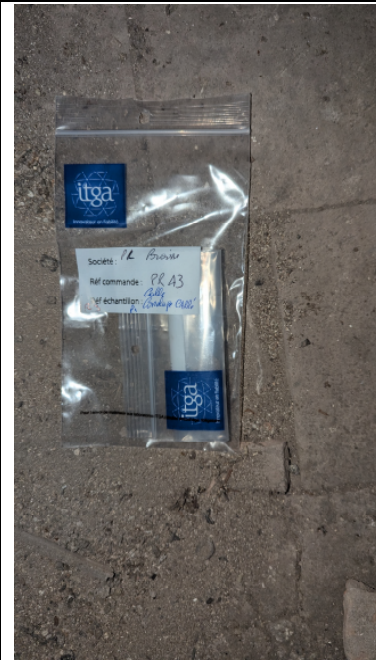
Zone	Identifiant + Description	Conclusion (justification)	Quantité	Photo
ZPSO-044	<p><u>Localisation</u> : R+3 - Pièce 1 <u>Echantillons</u> : PR044 <u>Description</u> : Ragréage sol</p>	Absence d'amiante (Après analyse en laboratoire)	Sans objet

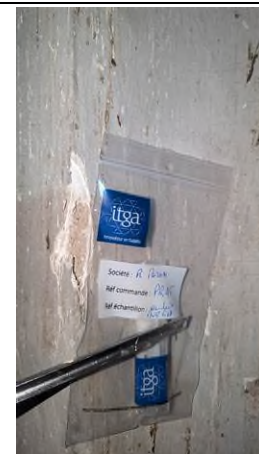
Zone	Identifiant + Description	Conclusion (justification)	Quantité	Photo
ZPSO-046	<p><u>Localisation</u> : R+3 - Pièce 1 <u>Echantillons</u> : PR046 <u>Description</u> : Enduit mural rugueux</p>	Absence d'amiante (Après analyse en laboratoire)	Sans objet

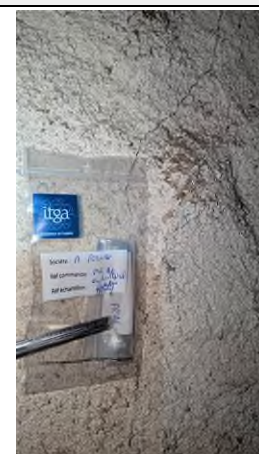
ZPSO-047	<p><u>Localisation</u> : R+3 - Pièce 1 <u>Echantillons</u> : PR047 <u>Description</u> : Colle de carrelage sol cheminée</p>	Absence d'amiante (Après analyse en laboratoire)	Sans objet

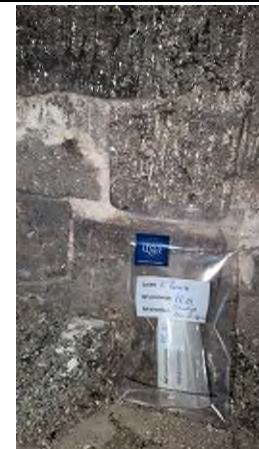
Zone	Identifiant + Description	Conclusion (justification)	Quantité	Photo
ZPSO-048	<p><u>Localisation</u> : R+3 - Pièce 1 <u>Echantillons</u> : PR048 <u>Description</u> : Colle de carrelage âtre, mur cheminée</p>	Absence d'amiante (Après analyse en laboratoire)	Sans objet

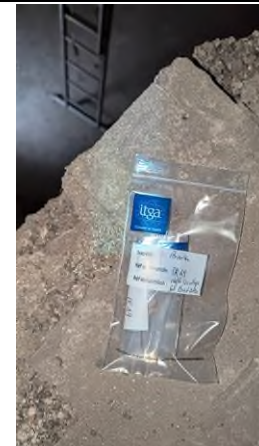
Zone	Identifiant + Description	Conclusion (justification)	Quantité	Photo
ZPSO-050	<p><u>Localisation</u> : R+3 - Pièce 1</p> <p><u>Echantillons</u> : PR050</p> <p><u>Description</u> : Colle plaque de cheminée</p>	Absence d'amiante (Après analyse en laboratoire)	Sans objet

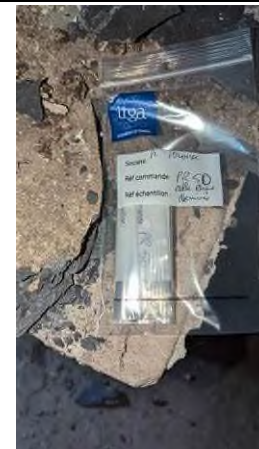
ZPSO-051	<p><u>Localisation</u> : R+3 - Pièce 1</p> <p><u>Echantillons</u> : PR051</p> <p><u>Description</u> : Plaques sous tuiles toiture</p>	Absence d'amiante (Après analyse en laboratoire)	Sans objet

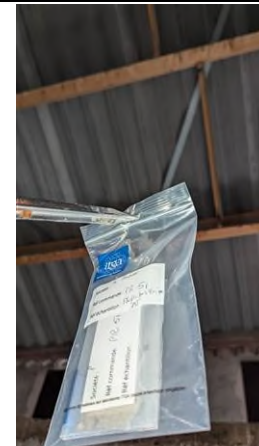
Zone	Identifiant + Description	Conclusion (justification)	Quantité	Photo
ZPSO-052	<p><u>Localisation</u> : R+3 - Pièce 2 <u>Echantillons</u> : PR052 <u>Description</u> : Ragréage sol</p>	Absence d'amiante (Après analyse en laboratoire)	Sans objet

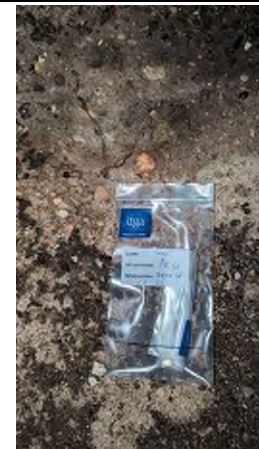
ZPSO-053	<p><u>Localisation</u> : R+3 - Pièce 2 <u>Echantillons</u> : PR053 <u>Description</u> : Enduit mur</p>	Absence d'amiante (Après analyse en laboratoire)	Sans objet

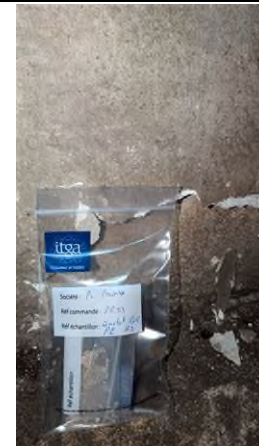
Zone	Identifiant + Description	Conclusion (justification)	Quantité	Photo
ZPSO-054	<p><u>Localisation</u> : R+3 - Pièce 2 <u>Echantillons</u> : PR054 <u>Description</u> : Enduit entre solives plafond</p>	Absence d'amiante (Après analyse en laboratoire)	Sans objet

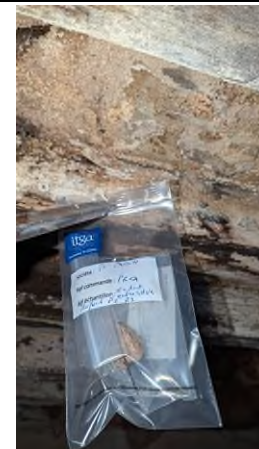
ZPSO-055	<p><u>Localisation</u> : R+3 - Pièce 3 <u>Echantillons</u> : PR055 <u>Description</u> : Ragréage sol</p>	Absence d'amiante (Après analyse en laboratoire)	Sans objet

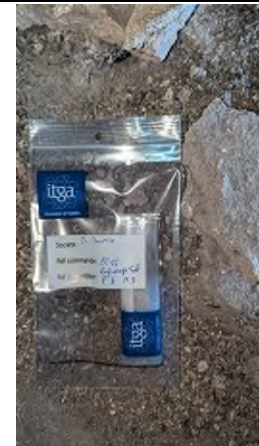
Zone	Identifiant + Description	Conclusion (justification)	Quantité	Photo
ZPSO-056	<p><u>Localisation</u> : R+3 - Pièce 3 <u>Echantillons</u> : PR056 <u>Description</u> : Enduit mur gris</p>	Absence d'amiante (Après analyse en laboratoire)	Sans objet

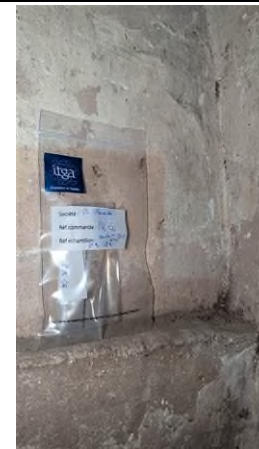
ZPSO-057	<p><u>Localisation</u> : R+3 - Pièce 3 <u>Echantillons</u> : PR057 <u>Description</u> : Enduit mur blanc</p>	Absence d'amiante (Après analyse en laboratoire)	Sans objet

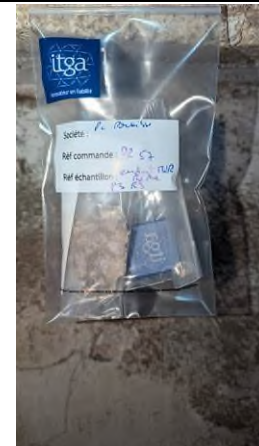
Zone	Identifiant + Description	Conclusion (justification)	Quantité	Photo
ZPSO-058	<p><u>Localisation</u> : R+3 - Pièce 3 <u>Echantillons</u> : PR058 <u>Description</u> : Enduit entre solives bois plafond</p>	Absence d'amiante (Après analyse en laboratoire)	Sans objet

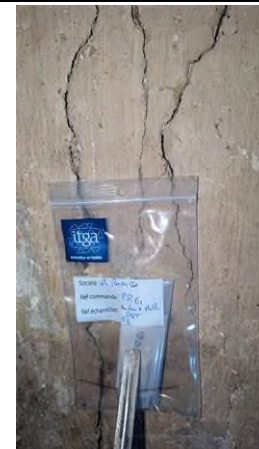
ZPSO-059	<p><u>Localisation</u> : R+3 - Pièce 4 <u>Echantillons</u> : PR059 <u>Description</u> : Enduit mur lisse</p>	Absence d'amiante (Après analyse en laboratoire)	Sans objet

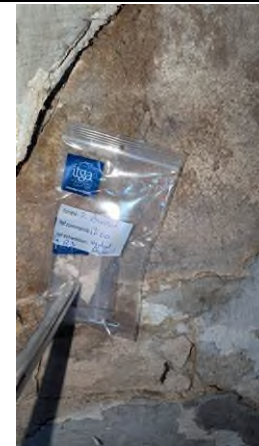
Zone	Identifiant + Description	Conclusion (justification)	Quantité	Photo
ZPSO-060	<p><u>Localisation</u> : R+3 - Pièce 4 <u>Echantillons</u> : PR060 <u>Description</u> : Enduit à base de ciment lissé ou taloché</p>	Absence d'amiante (Après analyse en laboratoire)	Sans objet

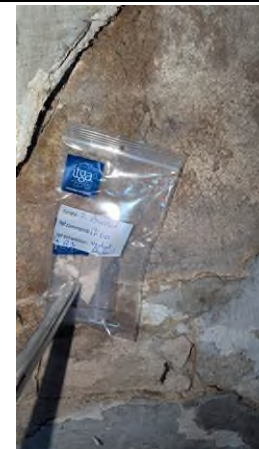
ZPSO-061	<p><u>Localisation</u> : R+3 - Dgt <u>Echantillons</u> : PR061 <u>Description</u> : Enduit mur</p>	Absence d'amiante (Après analyse en laboratoire)	Sans objet

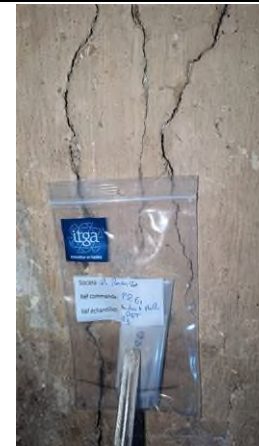
Zone	Identifiant + Description	Conclusion (justification)	Quantité	Photo
ZPSO-062	<p><u>Localisation</u> : R+3 - Dgt</p> <p><u>Echantillons</u> : PR062</p> <p><u>Description</u> : Enduit plafond poutre</p>	Absence d'amiante (Après analyse en laboratoire)	Sans objet

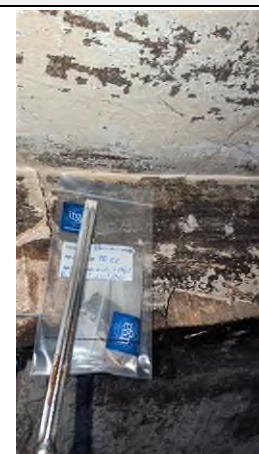
ZPSO-063	<p><u>Localisation</u> : R+3 - Dgt</p> <p><u>Echantillons</u> : PR063</p> <p><u>Description</u> : Enduit plafond</p>	Absence d'amiante (Après analyse en laboratoire)	Sans objet

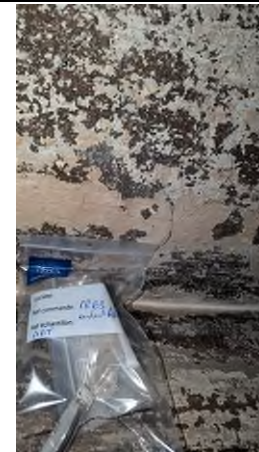
Zone	Identifiant + Description	Conclusion (justification)	Quantité	Photo
ZPSO-064	<p><u>Localisation</u> : R+3 - Dgt</p> <p><u>Echantillons</u> : PR064</p> <p><u>Description</u> : Enduit mur escalier</p>	Absence d'amiante (Après analyse en laboratoire)	Sans objet

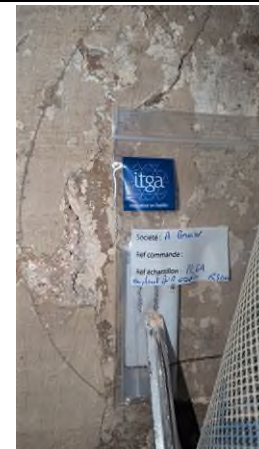
ZPSO-065	<p><u>Localisation</u> : R+3 - Dgt</p> <p><u>Echantillons</u> : PR065</p> <p><u>Description</u> : Colle de carrelage+ joint, escalier</p>	Absence d'amiante (Après analyse en laboratoire)	Sans objet

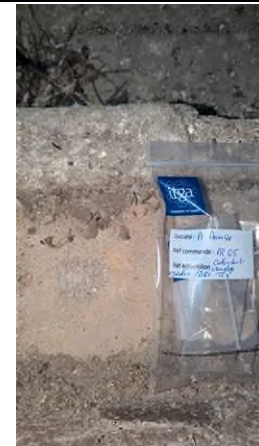
Zone	Identifiant + Description	Conclusion (justification)	Quantité	Photo
ZPSO-066	<p><u>Localisation</u> : R+3 - Pièce 5 <u>Echantillons</u> : PR066 <u>Description</u> : Colle de carrelage sol</p>	Absence d'amiante (Après analyse en laboratoire)	Sans objet

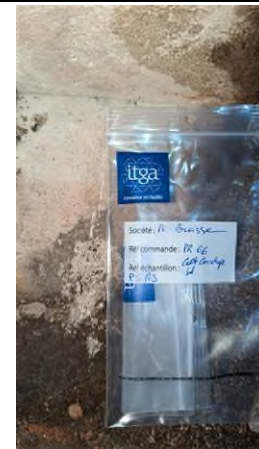
ZPSO-067	<p><u>Localisation</u> : R+3 - Pièce 5 <u>Echantillons</u> : PR067 <u>Description</u> : Joint de carrelage sol</p>	Absence d'amiante (Après analyse en laboratoire)	Sans objet

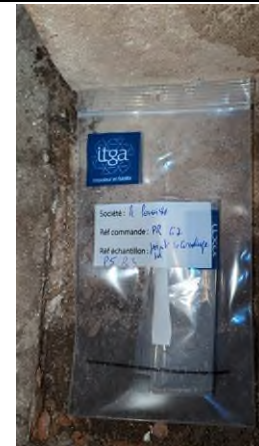
Zone	Identifiant + Description	Conclusion (justification)	Quantité	Photo
ZPSO-068	<p><u>Localisation</u> : R+3 - Pièce 5 <u>Echantillons</u> : PR068 <u>Description</u> : Ragréage sol</p>	Absence d'amiante (Après analyse en laboratoire)	Sans objet

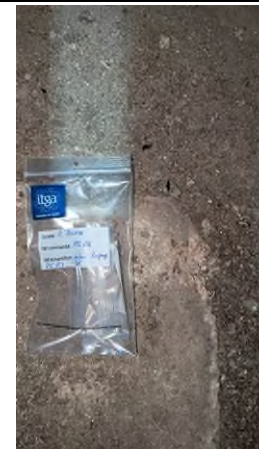
ZPSO-069	<p><u>Localisation</u> : R+3 - Pièce 5 <u>Echantillons</u> : PR069 <u>Description</u> : Colle de carrelage+ joint, âtre sol</p>	Absence d'amiante (Après analyse en laboratoire)	Sans objet

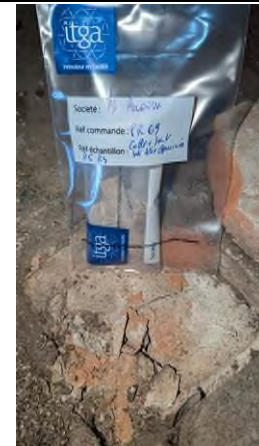
Zone	Identifiant + Description	Conclusion (justification)	Quantité	Photo
ZPSO-070	<p><u>Localisation</u> : R+3 - Pièce 5 <u>Echantillons</u> : PR070 <u>Description</u> : Joint pierre foyer cheminée</p>	Absence d'amiante (Après analyse en laboratoire)	Sans objet

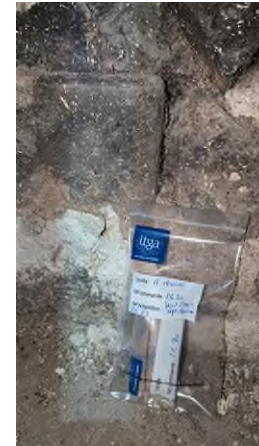
ZPSO-071	<p><u>Localisation</u> : R+3 - Pièce 5 <u>Echantillons</u> : PR071 <u>Description</u> : Enduit mur</p>	Absence d'amiante (Après analyse en laboratoire)	Sans objet

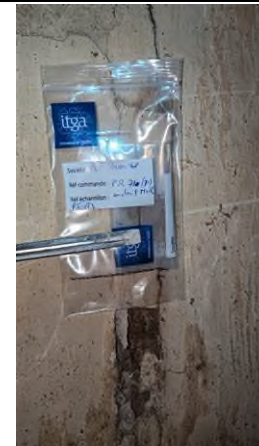
Zone	Identifiant + Description	Conclusion (justification)	Quantité	Photo
ZPSO-072	<p><u>Localisation</u> : R+3 - Pièce 5 <u>Echantillons</u> : PR072 <u>Description</u> : Enduit plafond entre poutres</p>	Absence d'amiante (Après analyse en laboratoire)	Sans objet

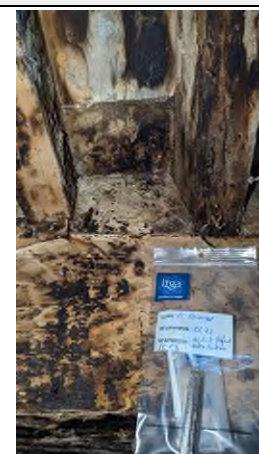
ZPSO-073	<p><u>Localisation</u> : R+3 - Pièce 5 <u>Echantillons</u> : PR073 <u>Description</u> : Enduit mur gauche cheminée</p>	Absence d'amiante (Après analyse en laboratoire)	Sans objet

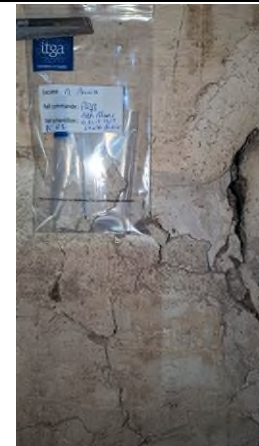
Zone	Identifiant + Description	Conclusion (justification)	Quantité	Photo
ZPSO-074	<p><u>Localisation</u> : R+3 - Pièce 5 <u>Echantillons</u> : PR074 <u>Description</u> : Colle de carrelage+ joint étagère droite cheminée</p>	Absence d'amiante (Après analyse en laboratoire)	Sans objet

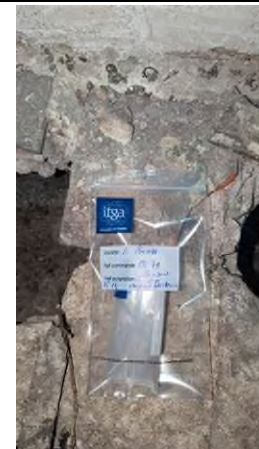
ZPSO-075	<p><u>Localisation</u> : R+3 - Pièce 6 <u>Echantillons</u> : PR075 <u>Description</u> : Ragréage sol</p>	Absence d'amiante (Après analyse en laboratoire)	Sans objet

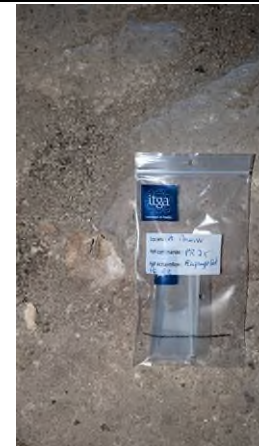
Zone	Identifiant + Description	Conclusion (justification)	Quantité	Photo
ZPSO-076	<p><u>Localisation</u> : R+3 - Pièce 6 <u>Echantillons</u> : PR076 <u>Description</u> : Colle de pierre sol cheminée</p>	Absence d'amiante (Après analyse en laboratoire)	Sans objet

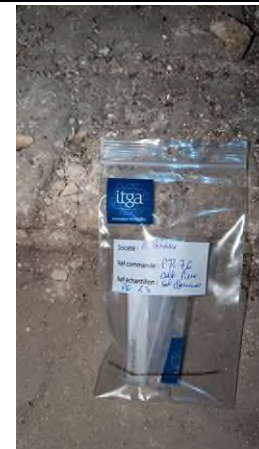
ZPSO-077	<p><u>Localisation</u> : R+3 - Pièce 6 <u>Echantillons</u> : PR077 <u>Description</u> : Enduit jaune foyer cheminée</p>	Absence d'amiante (Après analyse en laboratoire)	Sans objet

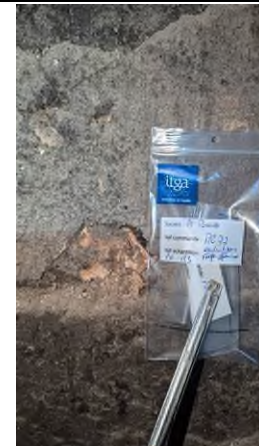
Zone	Identifiant + Description	Conclusion (justification)	Quantité	Photo
ZPSO-078	<p><u>Localisation</u> : R+3 - Pièce 6</p> <p><u>Echantillons</u> : PR078</p> <p><u>Description</u> : Enduit mural</p>	Absence d'amiante (Après analyse en laboratoire)	Sans objet

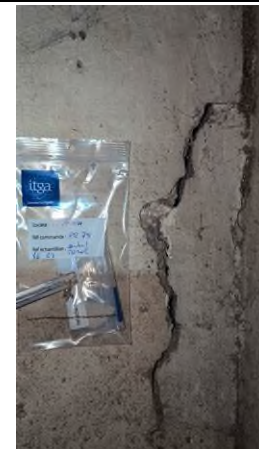
ZPSO-079	<p><u>Localisation</u> : R+3 - Pièce 6</p> <p><u>Echantillons</u> : PR079</p> <p><u>Description</u> : Enduit plafond</p>	Absence d'amiante (Après analyse en laboratoire)	Sans objet

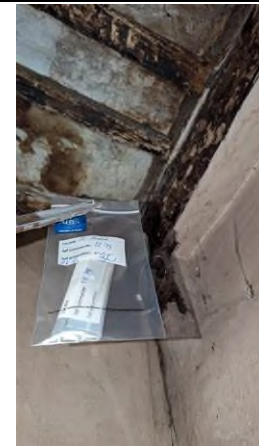
Zone	Identifiant + Description	Conclusion (justification)	Quantité	Photo
ZPSO-080	<p><u>Localisation</u> : R+3 - Pièce 6 <u>Echantillons</u> : PR080 <u>Description</u> : Enduit noir, hotte cheminée</p>	Absence d'amiante (Après analyse en laboratoire)	Sans objet

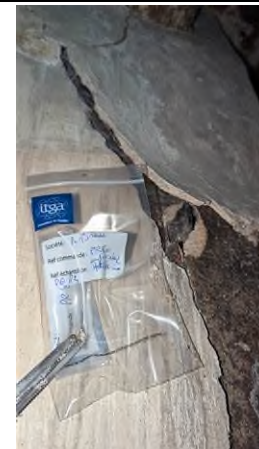
ZPSO-081	<p><u>Localisation</u> : R+2 - Pièce 1 <u>Echantillons</u> : PR081 <u>Description</u> : Ragréage sol</p>	Absence d'amiante (Après analyse en laboratoire)	Sans objet

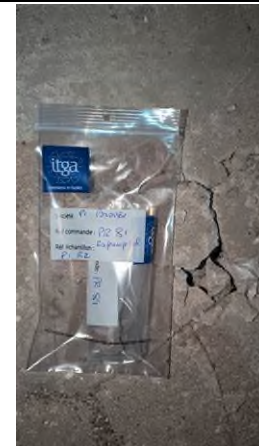
Zone	Identifiant + Description	Conclusion (justification)	Quantité	Photo
ZPSO-082	<p><u>Localisation</u> : R+2 - Pièce 1 <u>Echantillons</u> : PR082 <u>Description</u> : Enduit mur lisse</p>	Absence d'amiante (Après analyse en laboratoire)	Sans objet

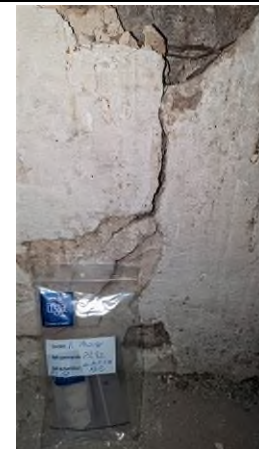
ZPSO-083	<p><u>Localisation</u> : R+2 - Pièce 1 <u>Echantillons</u> : PR083 <u>Description</u> : Enduit mur rugueux</p>	Absence d'amiante (Après analyse en laboratoire)	Sans objet

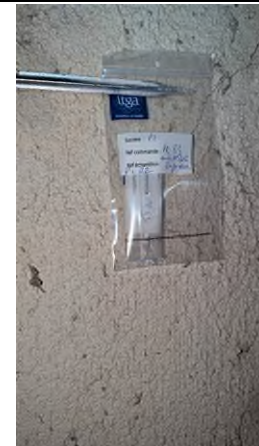
Zone	Identifiant + Description	Conclusion (justification)	Quantité	Photo
ZPSO-084	<p><u>Localisation</u> : R+2 - Pièce 1</p> <p><u>Echantillons</u> : PR084</p> <p><u>Description</u> : Enduit mur rose</p>	Absence d'amiante (Après analyse en laboratoire)	Sans objet

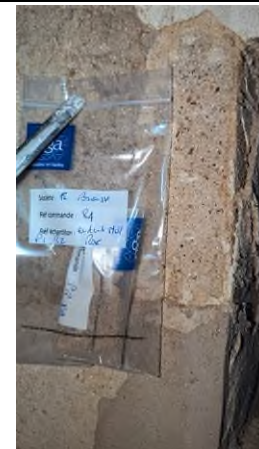
ZPSO-085	<p><u>Localisation</u> : R+2 - Pièce 2</p> <p><u>Echantillons</u> : PR085</p> <p><u>Description</u> : Ragréage sol</p>	Absence d'amiante (Après analyse en laboratoire)	Sans objet

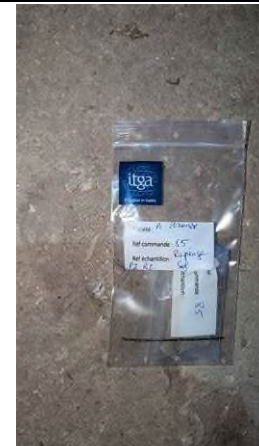
Zone	Identifiant + Description	Conclusion (justification)	Quantité	Photo
ZPSO-086	<p><u>Localisation</u> : R+2 - Dgt; R+2 - Pièce 2; R+2 - Pièce 3</p> <p><u>Echantillons</u> : PR086</p> <p><u>Description</u> : Colle de carrelage</p>	Absence d'amiante (Après analyse en laboratoire)	Sans objet

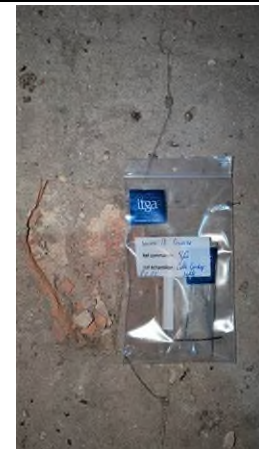
ZPSO-087	<p><u>Localisation</u> : R+2 - Pièce 2</p> <p><u>Echantillons</u> : PR087</p> <p><u>Description</u> : Enduit mur lisse</p>	Absence d'amiante (Après analyse en laboratoire)	Sans objet

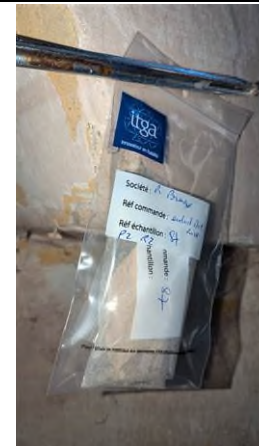
Zone	Identifiant + Description	Conclusion (justification)	Quantité	Photo
ZPSO-088	<p><u>Localisation</u> : R+2 - Pièce 2</p> <p><u>Echantillons</u> : PR088</p> <p><u>Description</u> : Enduit mur rugueux</p>	Absence d'amiante (Après analyse en laboratoire)	Sans objet

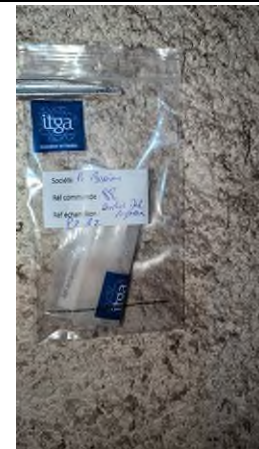
ZPSO-089	<p><u>Localisation</u> : R+2 - Pièce 2</p> <p><u>Echantillons</u> : PR089</p> <p><u>Description</u> : Enduit rouge foyer cheminée</p>	Absence d'amiante (Après analyse en laboratoire)	Sans objet

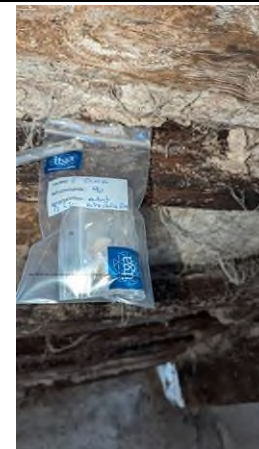
Zone	Identifiant + Description	Conclusion (justification)	Quantité	Photo
ZPSO-090	<p><u>Localisation</u> : R+2 - Pièce 2</p> <p><u>Echantillons</u> : PR090</p> <p><u>Description</u> : Enduit entre poutres plafond</p>	Absence d'amiante (Après analyse en laboratoire)	Sans objet

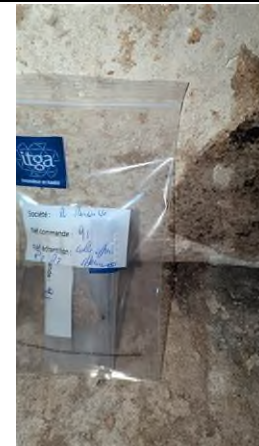
ZPSO-091	<p><u>Localisation</u> : R+2 - Pièce 2</p> <p><u>Echantillons</u> : PR091</p> <p><u>Description</u> : Colle appui cheminée</p>	Absence d'amiante (Après analyse en laboratoire)	Sans objet

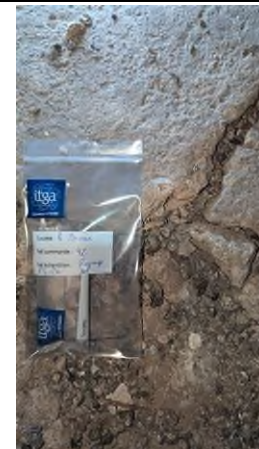
Zone	Identifiant + Description	Conclusion (justification)	Quantité	Photo
ZPSO-092	<p><u>Localisation</u> : R+2 - Pièce 3 <u>Echantillons</u> : PR092 <u>Description</u> : Ragréage sol</p>	Absence d'amiante (Après analyse en laboratoire)	Sans objet

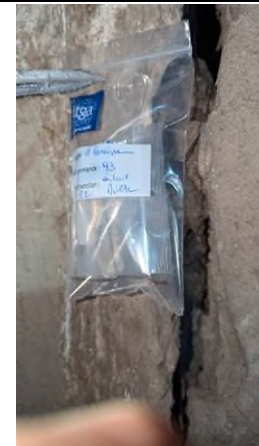
ZPSO-093	<p><u>Localisation</u> : R+2 - Pièce 3 <u>Echantillons</u> : PR093 <u>Description</u> : Enduit mural</p>	Absence d'amiante (Après analyse en laboratoire)	Sans objet

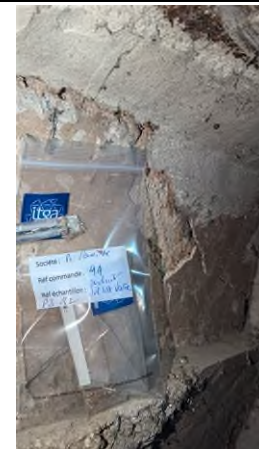
Zone	Identifiant + Description	Conclusion (justification)	Quantité	Photo
ZPSO-094	<p><u>Localisation</u> : R+2 - Pièce 3 <u>Echantillons</u> : PR094 <u>Description</u> : Enduit mur lisse voûte</p>	Absence d'amiante (Après analyse en laboratoire)	Sans objet

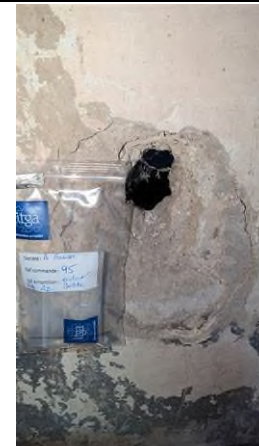
ZPSO-095	<p><u>Localisation</u> : R+2 - Pièce 4 <u>Echantillons</u> : PR095 <u>Description</u> : Enduit mural</p>	Absence d'amiante (Après analyse en laboratoire)	Sans objet

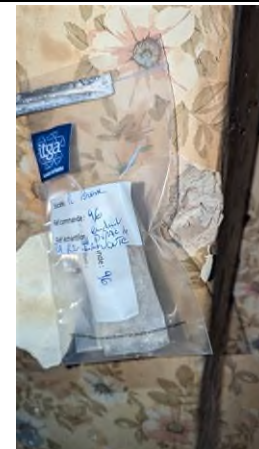
Zone	Identifiant + Description	Conclusion (justification)	Quantité	Photo
ZPSO-096	<p><u>Localisation</u> : R+2 - Pièce 4 <u>Echantillons</u> : PR096 <u>Description</u> : Enduit voûte+ papier peint+ colle</p>	Absence d'amiante (Après analyse en laboratoire)	Sans objet

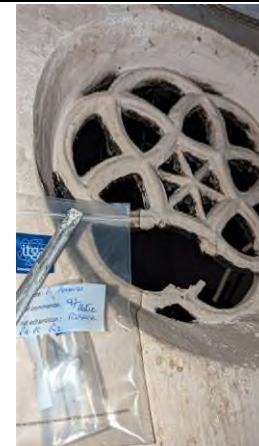
ZPSO-097	<p><u>Localisation</u> : R+2 - Pièce 4; R+2 - Pièce 5 <u>Echantillons</u> : PR097 <u>Description</u> : Plâtre rosace</p>	Absence d'amiante (Après analyse en laboratoire)	Sans objet

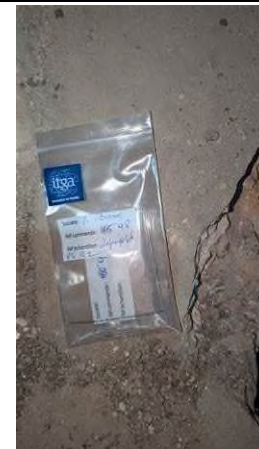
Zone	Identifiant + Description	Conclusion (justification)	Quantité	Photo
ZPSO-098	<p><u>Localisation</u> : R+2 - Pièce 5 <u>Echantillons</u> : PR098 <u>Description</u> : Ragréage sol</p>	Absence d'amiante (Après analyse en laboratoire)	Sans objet

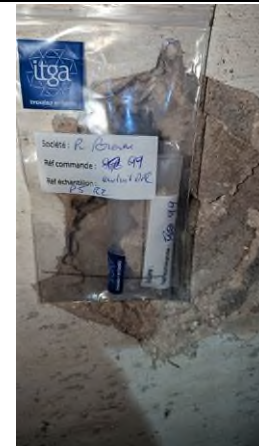
ZPSO-099	<p><u>Localisation</u> : R+2 - Pièce 5 <u>Echantillons</u> : PR099 <u>Description</u> : Enduit mur</p>	Absence d'amiante (Après analyse en laboratoire)	Sans objet

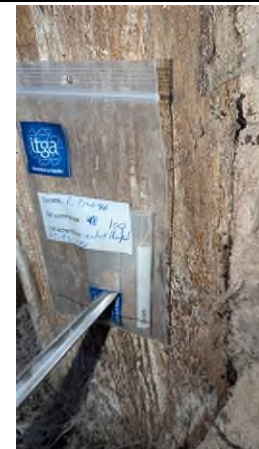
Zone	Identifiant + Description	Conclusion (justification)	Quantité	Photo
ZPSO-100	<p><u>Localisation</u> : R+2 - Pièce 4; R+2 - Pièce 5</p> <p><u>Echantillons</u> : PR100</p> <p><u>Description</u> : Enduit plafond</p>	Absence d'amiante (Après analyse en laboratoire)	Sans objet

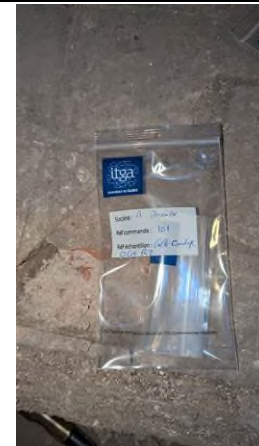
ZPSO-101	<p><u>Localisation</u> : R+2 - Dgt</p> <p><u>Echantillons</u> : PR101</p> <p><u>Description</u> : Colle de carrelage sol</p>	Absence d'amiante (Après analyse en laboratoire)	Sans objet

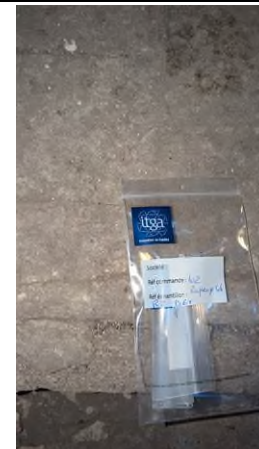
Zone	Identifiant + Description	Conclusion (justification)	Quantité	Photo
ZPSO-102	<p><u>Localisation</u> : R+2 - Dgt</p> <p><u>Echantillons</u> : PR102</p> <p><u>Description</u> : Ragréage sol</p>	Absence d'amiante (Après analyse en laboratoire)	Sans objet

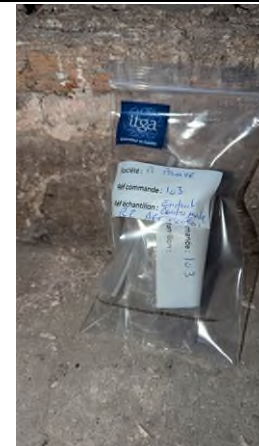
ZPSO-103	<p><u>Localisation</u> : R+2 - Dgt</p> <p><u>Echantillons</u> : PR103</p> <p><u>Description</u> : Enduit contremarche escalier</p>	Absence d'amiante (Après analyse en laboratoire)	Sans objet

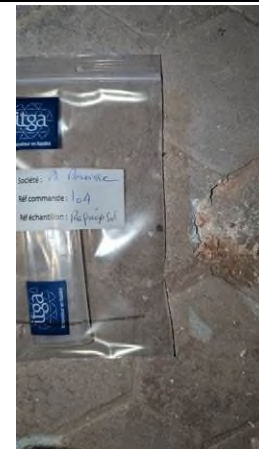
Zone	Identifiant + Description	Conclusion (justification)	Quantité	Photo
ZPSO-104	<p><u>Localisation</u> : R+2 - Pièce 6 <u>Echantillons</u> : PR104 <u>Description</u> : Ragréage sol</p>	Absence d'amiante (Après analyse en laboratoire)	Sans objet

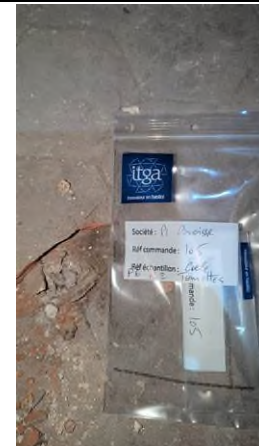
ZPSO-105	<p><u>Localisation</u> : R+2 - Pièce 6 <u>Echantillons</u> : PR105 <u>Description</u> : Colle de tomettes</p>	Absence d'amiante (Après analyse en laboratoire)	Sans objet

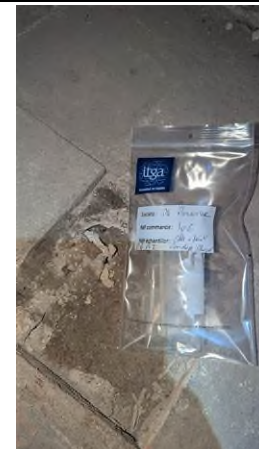
Zone	Identifiant + Description	Conclusion (justification)	Quantité	Photo
ZPSO-106	<p><u>Localisation</u> : R+2 - Pièce 6 <u>Echantillons</u> : PR106 <u>Description</u> : Colle de carrelage+ joint, carrelage placard</p>	Absence d'amiante (Après analyse en laboratoire)	Sans objet

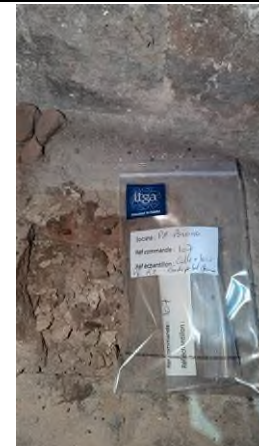
ZPSO-107	<p><u>Localisation</u> : R+2 - Pièce 6 <u>Echantillons</u> : PR107 <u>Description</u> : Colle de carrelage+ joint, carrelage sol cheminée</p>	Absence d'amiante (Après analyse en laboratoire)	Sans objet

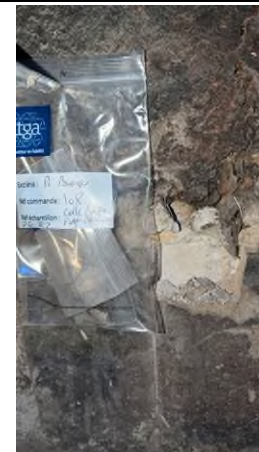
Zone	Identifiant + Description	Conclusion (justification)	Quantité	Photo
ZPSO-108	<p><u>Localisation</u> : R+2 - Pièce 6 <u>Echantillons</u> : PR108 <u>Description</u> : Colle de brique, foyer cheminée</p>	<p>Absence d'amiante (Après analyse en laboratoire)</p>	Sans objet

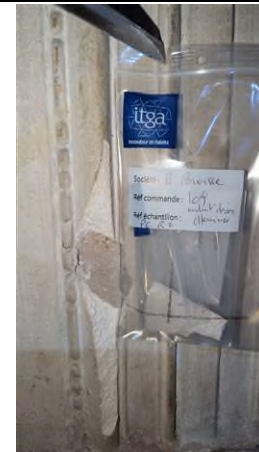
ZPSO-109	<p><u>Localisation</u> : R+2 - Pièce 6 <u>Echantillons</u> : PR109 <u>Description</u> : Enduit décor cheminée</p>	<p>Absence d'amiante (Après analyse en laboratoire)</p>	Sans objet

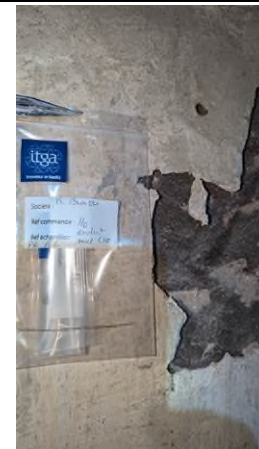
Zone	Identifiant + Description	Conclusion (justification)	Quantité	Photo
ZPSO-110	<p><u>Localisation</u> : R+2 - Pièce 6 <u>Echantillons</u> : PR110 <u>Description</u> : Enduit mur lisse blanc</p>	Absence d'amiante (Après analyse en laboratoire)	Sans objet

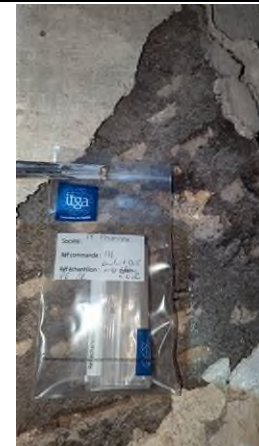
ZPSO-111	<p><u>Localisation</u> : R+2 - Pièce 6 <u>Echantillons</u> : PR111 <u>Description</u> : Enduit mur lisse noir</p>	Absence d'amiante (Après analyse en laboratoire)	Sans objet

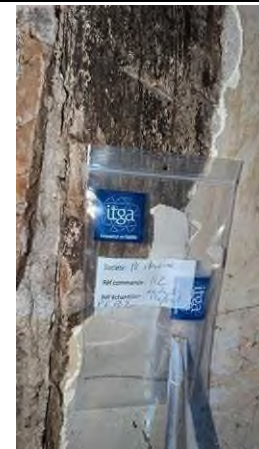
Zone	Identifiant + Description	Conclusion (justification)	Quantité	Photo
ZPSO-112	<p><u>Localisation</u> : R+2 - Pièce 6 <u>Echantillons</u> : PR112 <u>Description</u> : Enduit plafond</p>	Absence d'amiante (Après analyse en laboratoire)	Sans objet

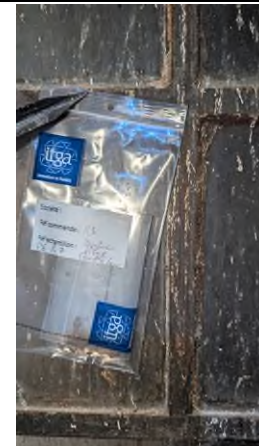
ZPSO-113	<p><u>Localisation</u> : R+2 - Pièce 6 <u>Echantillons</u> : PR113 <u>Description</u> : Mastic vitrier fenêtre</p>	Absence d'amiante (Après analyse en laboratoire)	Sans objet

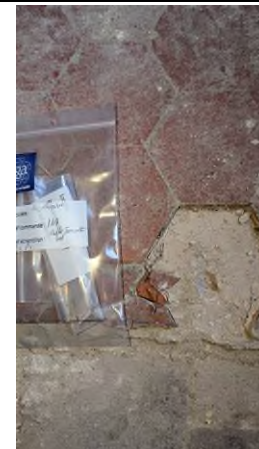
Zone	Identifiant + Description	Conclusion (justification)	Quantité	Photo
ZPSO-114	<p><u>Localisation</u> : R+1 - Pièce 1; R+1 - Pièce 2; R+1 - Pièce 3; R+1 - Pièce 4; R+1 - Pièce 6; R+1 - Pièce 10</p> <p><u>Echantillons</u> : PR114</p> <p><u>Description</u> : Colle de tomettes sol</p>	Absence d'amiante (Après analyse en laboratoire)	Sans objet

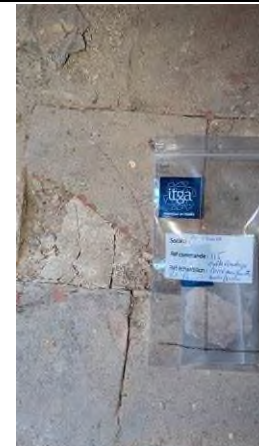
ZPSO-115	<p><u>Localisation</u> : R+1 - Pièce 1</p> <p><u>Echantillons</u> : PR115</p> <p><u>Description</u> : Colle de carrelage carré sous tomettes</p>	Absence d'amiante (Après analyse en laboratoire)	Sans objet
