DOSSIER DE REPERAGES AVANT TRAVAUX

12 place de la Paroisse
83300 DRAGUIGNAN

Réhabilitation globale d'un immeuble comprenant 6 niveaux.

Repérage amiante avant travaux, Etat relatif à la présence de termites, Plomb avant Travaux.

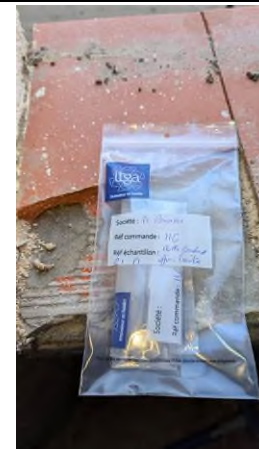
Zone	Identifiant + Description	Conclusion (justification)	Quantité	Photo
ZPSO-116	<p><u>Localisation</u> : R+1 - Pièce 1 <u>Echantillons</u> : PR116 <u>Description</u> : Colle de carrelage appui de fenêtre</p>	Absence d'amiante (Après analyse en laboratoire)	Sans objet

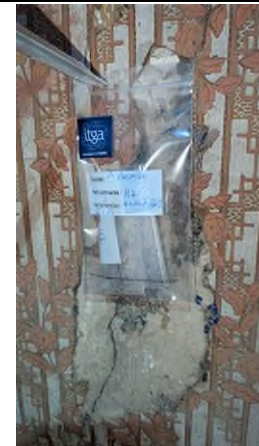
ZPSO-117	<p><u>Localisation</u> : R+1 - Pièce 1 <u>Echantillons</u> : PR117 <u>Description</u> : Enduit mur</p>	Absence d'amiante (Après analyse en laboratoire)	Sans objet

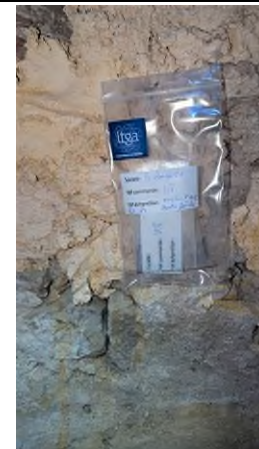
Zone	Identifiant + Description	Conclusion (justification)	Quantité	Photo
ZPSO-118	<p><u>Localisation</u> : R+1 - Pièce 1 <u>Echantillons</u> : PR118 <u>Description</u> : Enduit mur droite fenêtre</p>	Absence d'amiante (Après analyse en laboratoire)	Sans objet

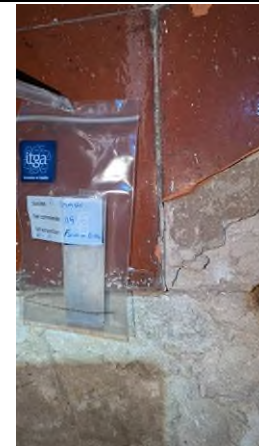
ZPSO-119	<p><u>Localisation</u> : R+1 - Pièce 1 <u>Echantillons</u> : PR119 <u>Description</u> : Colle de faïence+ joint</p>	Absence d'amiante (Après analyse en laboratoire)	Sans objet

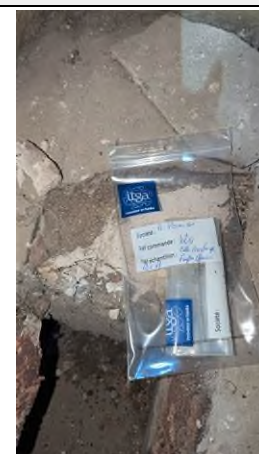
Zone	Identifiant + Description	Conclusion (justification)	Quantité	Photo
ZPSO-120	<p><u>Localisation</u> : R+1 - Pièce 1 <u>Echantillons</u> : PR120 <u>Description</u> : Colle de carrelage foyer de cheminée</p>	Absence d'amiante (Après analyse en laboratoire)	Sans objet

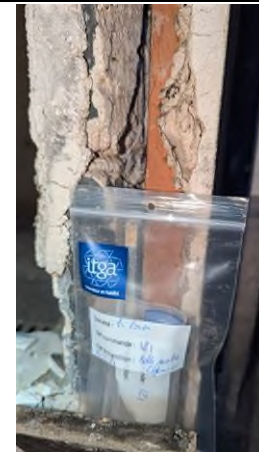
ZPSO-121	<p><u>Localisation</u> : R+1 - Pièce 1 <u>Echantillons</u> : PR121 <u>Description</u> : Colle de marbre cheminée</p>	Absence d'amiante (Après analyse en laboratoire)	Sans objet

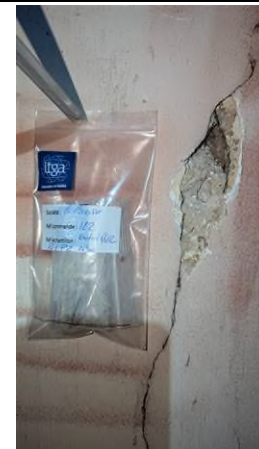
Zone	Identifiant + Description	Conclusion (justification)	Quantité	Photo
ZPSO-122	<p><u>Localisation</u> : R+1 - Pièce 2; R+1 - Pièce 1 Bis</p> <p><u>Echantillons</u> : PR122</p> <p><u>Description</u> : Enduit mur</p>	Absence d'amiante (Après analyse en laboratoire)	Sans objet

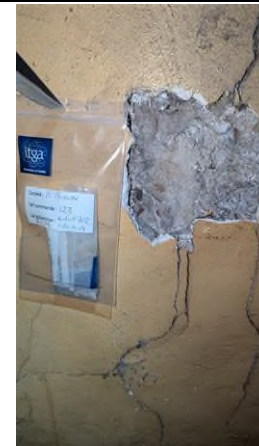
ZPSO-123	<p><u>Localisation</u> : R+1 - Pièce 3; R+1 - Pièce 4; R+1 - Dgt; R+1 - Palier</p> <p><u>Echantillons</u> : PR123</p> <p><u>Description</u> : Enduit mur</p>	Absence d'amiante (Après analyse en laboratoire)	Sans objet

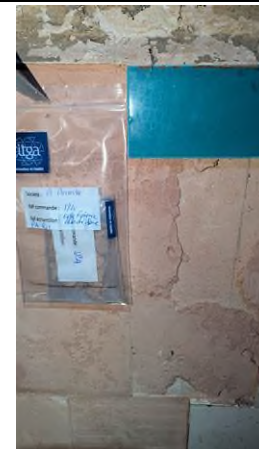
Zone	Identifiant + Description	Conclusion (justification)	Quantité	Photo
ZPSO-124	<p><u>Localisation</u> : R+1 - Pièce 4 <u>Echantillons</u> : PR124 <u>Description</u> : Colle de faïence blanche/bleue</p>	Absence d'amiante (Après analyse en laboratoire)	Sans objet

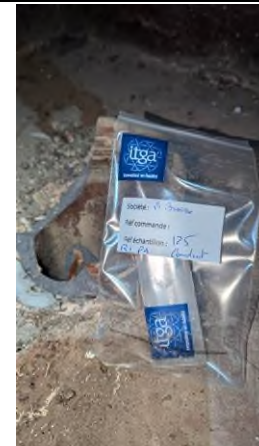
ZPSO-125	<p><u>Localisation</u> : R+1 - Pièce 4 <u>Echantillons</u> : PR125 <u>Description</u> : Conduit</p>	Absence d'amiante (Après analyse en laboratoire)	Sans objet

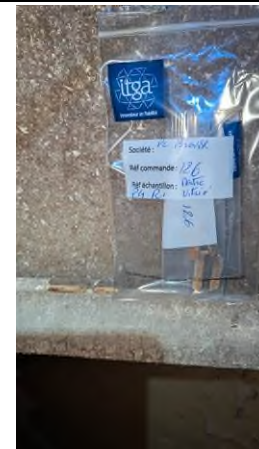
Zone	Identifiant + Description	Conclusion (justification)	Quantité	Photo
ZPSO-126	<p><u>Localisation</u> : R+1 - Pièce 4 <u>Echantillons</u> : PR126 <u>Description</u> : Mastic vitrier</p>	Absence d'amiante (Après analyse en laboratoire)	Sans objet

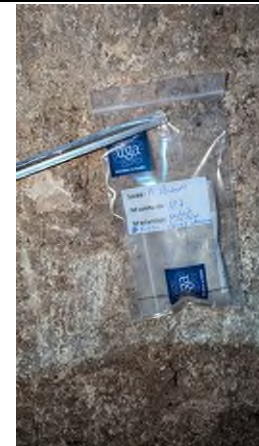
ZPSO-127	<p><u>Localisation</u> : R+1 - Pièce 4 <u>Echantillons</u> : PR127 <u>Description</u> : Enduit de façade cour intérieure</p>	Absence d'amiante (Après analyse en laboratoire)	Sans objet

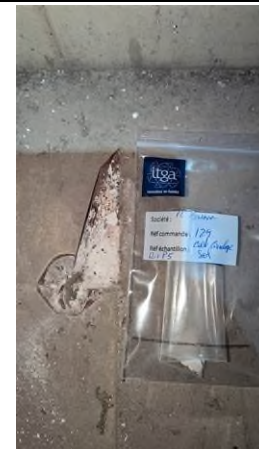
Zone	Identifiant + Description	Conclusion (justification)	Quantité	Photo
ZPSO-129	<p><u>Localisation</u> : R+1 - Pièce 5 <u>Echantillons</u> : PR129 <u>Description</u> : Colle de carrelage sol</p>	Absence d'amiante (Après analyse en laboratoire)	Sans objet

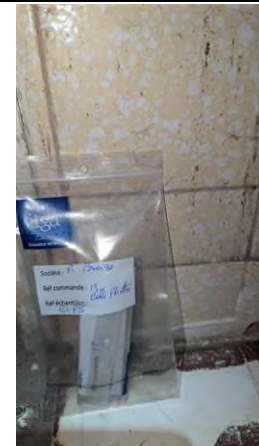
ZPSO-130	<p><u>Localisation</u> : R+1 - Pièce 5 <u>Echantillons</u> : PR130 <u>Description</u> : Colle de plinthes</p>	Absence d'amiante (Après analyse en laboratoire)	Sans objet

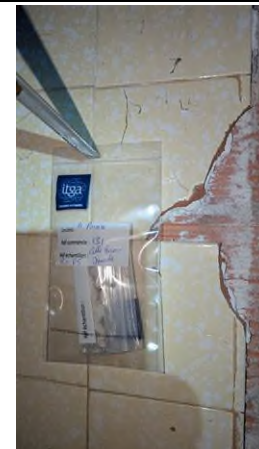
Zone	Identifiant + Description	Conclusion (justification)	Quantité	Photo
ZPSO-131	<p><u>Localisation</u> : R+1 - Pièce 5 <u>Echantillons</u> : PR131 <u>Description</u> : Colle de faïence murale</p>	Absence d'amiante (Après analyse en laboratoire)	Sans objet

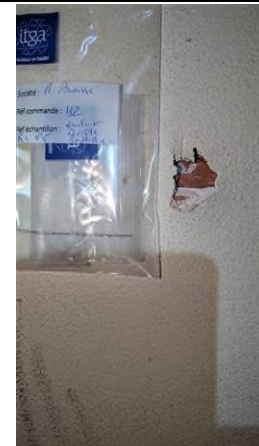
ZPSO-132	<p><u>Localisation</u> : R+1 - Pièce 5 <u>Echantillons</u> : PR132 <u>Description</u> : Enduit mural rugueux</p>	Absence d'amiante (Après analyse en laboratoire)	Sans objet

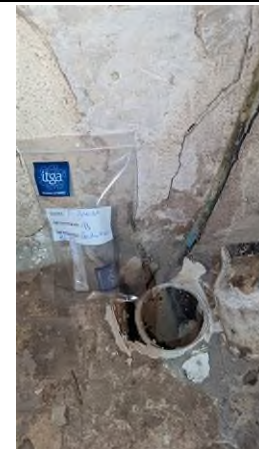
Zone	Identifiant + Description	Conclusion (justification)	Quantité	Photo
ZPSO-133	<p><u>Localisation</u> : R+1 - Pièce 5</p> <p><u>Echantillons</u> : PR133</p> <p><u>Description</u> : Conduit WC</p>	<p>Présence d'amiante (Après analyse en laboratoire)</p>	Environ 1 mL

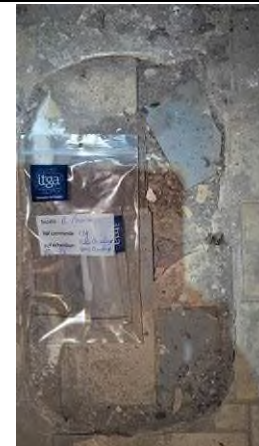
ZPSO-134	<p><u>Localisation</u> : R+1 - Pièce 5</p> <p><u>Echantillons</u> : PR134</p> <p><u>Description</u> : Colle de carrelage sous carrelage</p>	<p>Absence d'amiante (Après analyse en laboratoire)</p>	Sans objet

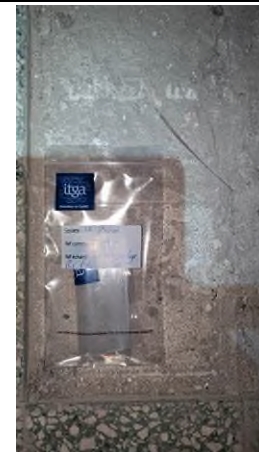
Zone	Identifiant + Description	Conclusion (justification)	Quantité	Photo
ZPSO-135	<p><u>Localisation</u> : R+1 - Pièce 6 <u>Echantillons</u> : PR135 <u>Description</u> : Colle de carrelage sol granito vert</p>	Absence d'amiante (Après analyse en laboratoire)	Sans objet

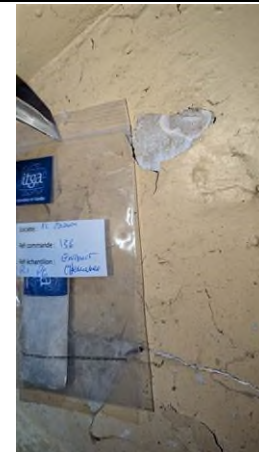
ZPSO-136	<p><u>Localisation</u> : R+1 - Pièce 6 <u>Echantillons</u> : PR136 <u>Description</u> : Enduit cheminée</p>	Absence d'amiante (Après analyse en laboratoire)	Sans objet

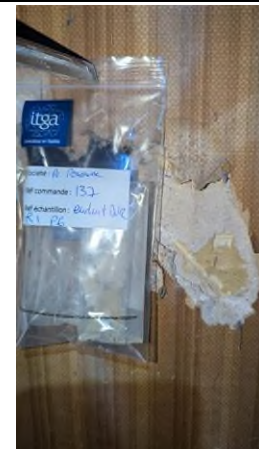
Zone	Identifiant + Description	Conclusion (justification)	Quantité	Photo
ZPSO-137	<p><u>Localisation</u> : R+1 - Pièce 6</p> <p><u>Echantillons</u> : PR137</p> <p><u>Description</u> : Enduit mur</p>	Absence d'amiante (Après analyse en laboratoire)	Sans objet

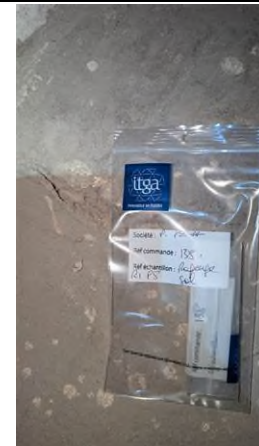
ZPSO-138	<p><u>Localisation</u> : R+1 - Pièce 8</p> <p><u>Echantillons</u> : PR138</p> <p><u>Description</u> : Ragréage sol</p>	Absence d'amiante (Après analyse en laboratoire)	Sans objet

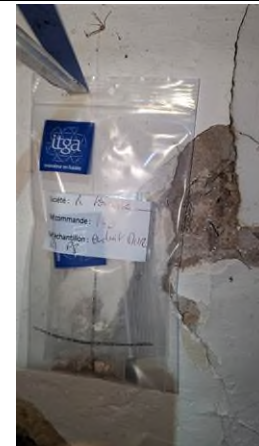
Zone	Identifiant + Description	Conclusion (justification)	Quantité	Photo
ZPSO-139	<p><u>Localisation</u> : R+1 - Pièce 8 <u>Echantillons</u> : PR139 <u>Description</u> : Colle de carrelage carré</p>	Absence d'amiante (Après analyse en laboratoire)	Sans objet	 
ZPSO-140	<p><u>Localisation</u> : R+1 - Pièce 8 <u>Echantillons</u> : PR140 <u>Description</u> : Enduit mur</p>	Absence d'amiante (Après analyse en laboratoire)	Sans objet

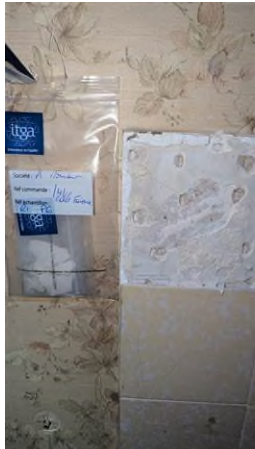
Zone	Identifiant + Description	Conclusion (justification)	Quantité	Photo
ZPSO-141	<p><u>Localisation</u> : R+1 - Pièce 6 <u>Echantillons</u> : PR141 <u>Description</u> : Colle de faïence</p>	Absence d'amiante (Après analyse en laboratoire)	Sans objet

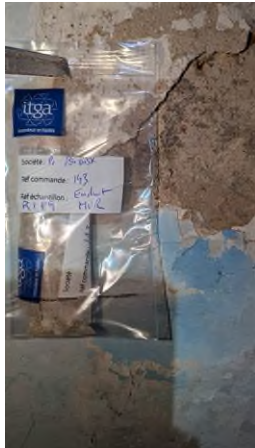
ZPSO-143	<p><u>Localisation</u> : R+1 - Pièce 9 <u>Echantillons</u> : PR143 <u>Description</u> : Enduit mur</p>	Absence d'amiante (Après analyse en laboratoire)	Sans objet

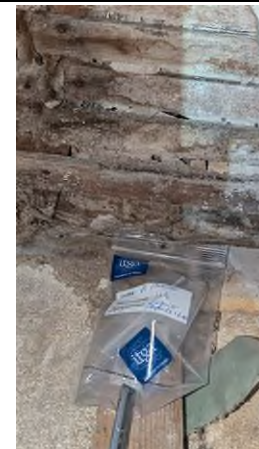
Zone	Identifiant + Description	Conclusion (justification)	Quantité	Photo
ZPSO-144	<p><u>Localisation</u> : R+1 - Pièce 6; R+1 - Pièce 7; R+1 - Pièce 8; R+1 - Pièce 9; R+1 - Dgt <u>Echantillons</u> : PR144 <u>Description</u> : Enduit plafond</p>	Absence d'amiante (Après analyse en laboratoire)	Sans objet

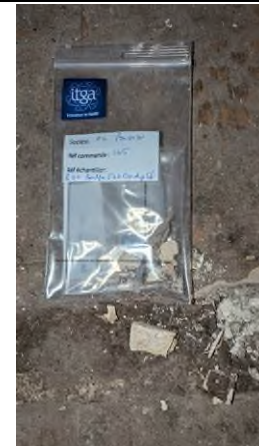
ZPSO-145	<p><u>Localisation</u> : RdC - Salle de vente; RdC - Cour intérieure; RdC - Stockage <u>Echantillons</u> : PR145 <u>Description</u> : Colle de carrelage+ joint</p>	Absence d'amiante (Après analyse en laboratoire)	Sans objet

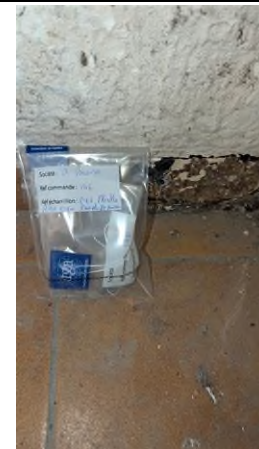
Zone	Identifiant + Description	Conclusion (justification)	Quantité	Photo
ZPSO-146	<p><u>Localisation</u> : RdC - Salle de vente; RdC - Cour intérieure; RdC - Stockage</p> <p><u>Echantillons</u> : PR146</p> <p><u>Description</u> : Colle de plinthes+ joint</p>	Absence d'amiante (Après analyse en laboratoire)	Sans objet

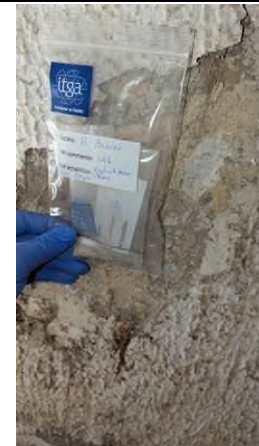
ZPSO-147	<p><u>Localisation</u> : RdC - Salle de vente</p> <p><u>Echantillons</u> : PR147</p> <p><u>Description</u> : Enduit mur blanc</p>	Absence d'amiante (Après analyse en laboratoire)	Sans objet

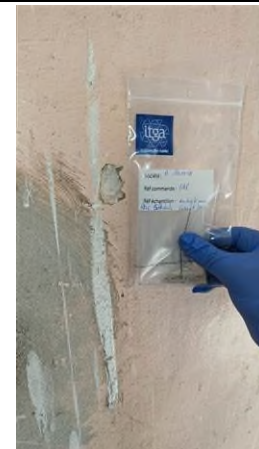
Zone	Identifiant + Description	Conclusion (justification)	Quantité	Photo
ZPSO-148	<p><u>Localisation</u> : RdC - Salle de vente</p> <p><u>Echantillons</u> : PR148</p> <p><u>Description</u> : Enduit mur rose</p>	Absence d'amiante (Après analyse en laboratoire)	Sans objet

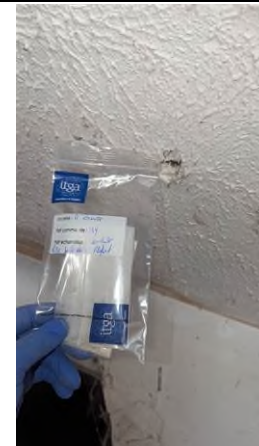
ZPSO-149	<p><u>Localisation</u> : RdC - Salle de vente</p> <p><u>Echantillons</u> : PR149</p> <p><u>Description</u> : Enduit plafond</p>	Absence d'amiante (Après analyse en laboratoire)	Sans objet

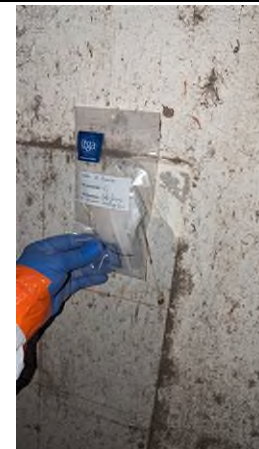
Zone	Identifiant + Description	Conclusion (justification)	Quantité	Photo
ZPSO-151	<p><u>Localisation</u> : RdC - Cour intérieure</p> <p><u>Echantillons</u> : PR151</p> <p><u>Description</u> : Colle de faïence carrelage gris</p>	Absence d'amiante (Après analyse en laboratoire)	Sans objet

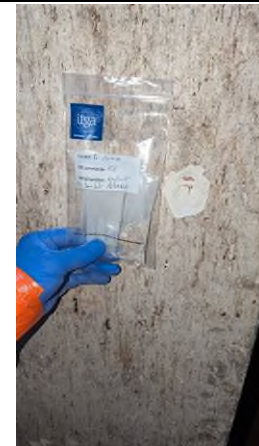
ZPSO-152	<p><u>Localisation</u> : RdC - Cour intérieure</p> <p><u>Echantillons</u> : PR152</p> <p><u>Description</u> : Enduit poteau</p>	Absence d'amiante (Après analyse en laboratoire)	Sans objet

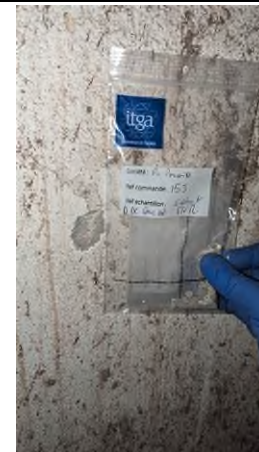
Zone	Identifiant + Description	Conclusion (justification)	Quantité	Photo
ZPSO-153	<p><u>Localisation</u> : RdC - Cour intérieure</p> <p><u>Echantillons</u> : PR153</p> <p><u>Description</u> : Enduit mur</p>	Absence d'amiante (Après analyse en laboratoire)	Sans objet

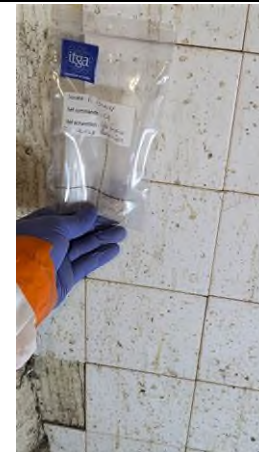
ZPSO-154	<p><u>Localisation</u> : RdC - Stockage</p> <p><u>Echantillons</u> : PR154</p> <p><u>Description</u> : Colle de faïence blanche</p>	Absence d'amiante (Après analyse en laboratoire)	Sans objet

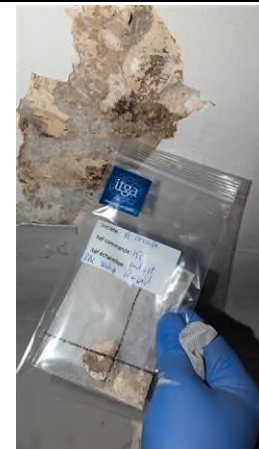
Zone	Identifiant + Description	Conclusion (justification)	Quantité	Photo
ZPSO-155	<p><u>Localisation</u> : RdC - Stockage</p> <p><u>Echantillons</u> : PR155</p> <p><u>Description</u> : Enduit plafond</p>	Absence d'amiante (Après analyse en laboratoire)	Sans objet

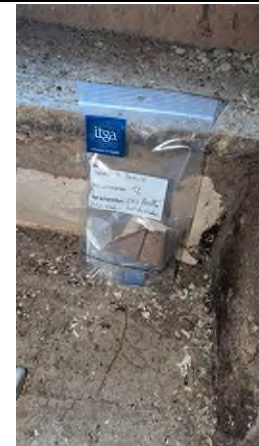
ZPSO-156	<p><u>Localisation</u> : RdC - Cour intérieure</p> <p><u>Echantillons</u> : PR156</p> <p><u>Description</u> : Colle de plinthes+ joint, escalier</p>	Absence d'amiante (Après analyse en laboratoire)	Sans objet

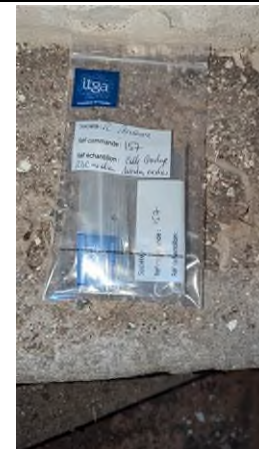
Zone	Identifiant + Description	Conclusion (justification)	Quantité	Photo
ZPSO-157	<p><u>Localisation :</u> RdC - Cour intérieure</p> <p><u>Echantillons :</u> PR157</p> <p><u>Description :</u> Colle de carrelage marche escalier</p>	Absence d'amiante (Après analyse en laboratoire)	Sans objet

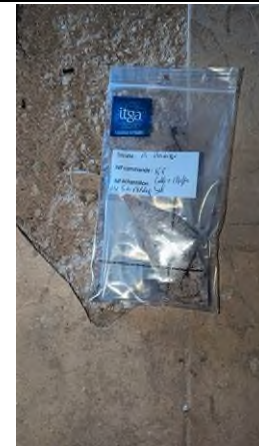
ZPSO-158	<p><u>Localisation :</u> RdC - Salle de fabrication; RdC - Four à pain</p> <p><u>Echantillons :</u> PR158</p> <p><u>Description :</u> Colle de carrelage+ chape</p>	Absence d'amiante (Après analyse en laboratoire)	Sans objet

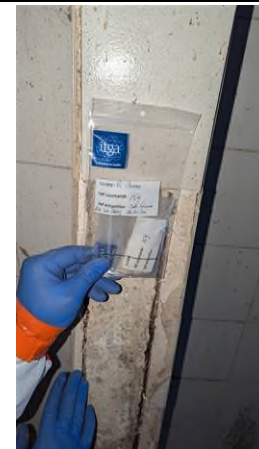
Zone	Identifiant + Description	Conclusion (justification)	Quantité	Photo
ZPSO-159	<p><u>Localisation</u> : RdC - Salle de fabrication</p> <p><u>Echantillons</u> : PR159</p> <p><u>Description</u> : Colle de faïence blanche</p>	Absence d'amiante (Après analyse en laboratoire)	Sans objet

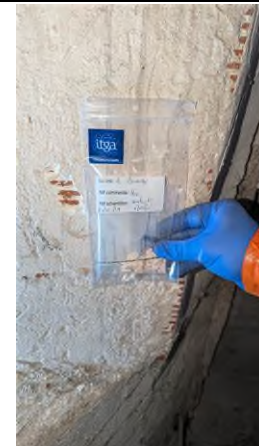
ZPSO-160	<p><u>Localisation</u> : RdC - Four à pain</p> <p><u>Echantillons</u> : PR160</p> <p><u>Description</u> : Enduit mur 1</p>	Absence d'amiante (Après analyse en laboratoire)	Sans objet

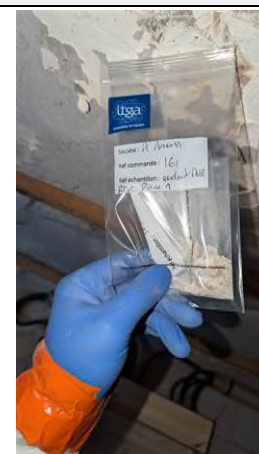
Zone	Identifiant + Description	Conclusion (justification)	Quantité	Photo
ZPSO-161	<p><u>Localisation</u> : RdC - Four à pain</p> <p><u>Echantillons</u> : PR161</p> <p><u>Description</u> : Enduit mur 2</p>	Absence d'amiante (Après analyse en laboratoire)	Sans objet

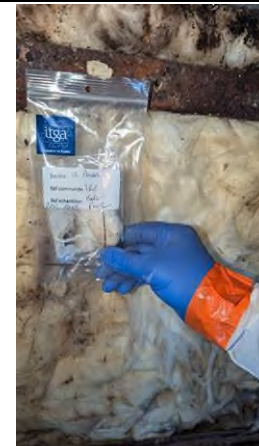
ZPSO-162	<p><u>Localisation</u> : RdC - Four à pain</p> <p><u>Echantillons</u> : PR162</p> <p><u>Description</u> : Isolant intérieur fibreux four</p>	Absence d'amiante (Après analyse en laboratoire)	Sans objet

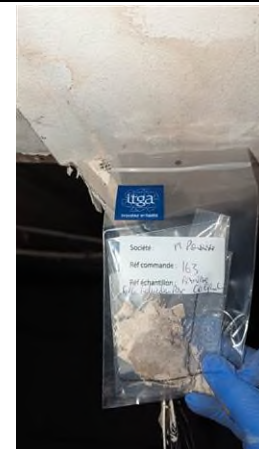
Zone	Identifiant + Description	Conclusion (justification)	Quantité	Photo
ZPSO-163	<p><u>Localisation</u> : RdC - Salle de fabrication</p> <p><u>Echantillons</u> : PR163</p> <p><u>Description</u> : Bandes calicot</p>	Absence d'amiante (Après analyse en laboratoire)	Sans objet

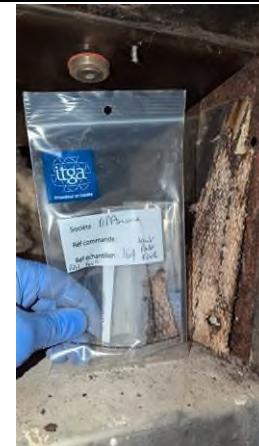
ZPSO-164	<p><u>Localisation</u> : RdC - Four à pain</p> <p><u>Echantillons</u> : PR164</p> <p><u>Description</u> : Joint porte four</p>	Présence d'amiante (Après analyse en laboratoire)	Environ 2 mL

Il convient donc de veiller au maintien du bon état de conservation des matériaux et produits contenant de l'amiante afin de remédier au plus tôt aux situations d'usure anormale ou de dégradation.

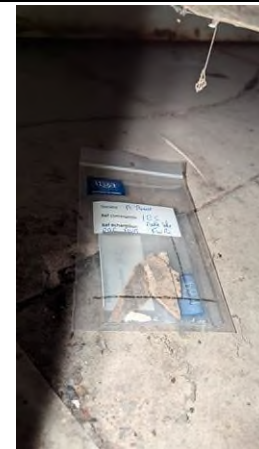
Zone	Identifiant + Description	Conclusion (justification)	Quantité	Photo
ZPSO-165	<p>Localisation : RdC - Four à pain Echantillons : PR165 Description : Dalle sole four</p>	<p>Présence d'amiante (Après analyse en laboratoire)</p>	<p>Environ 12 m²</p>

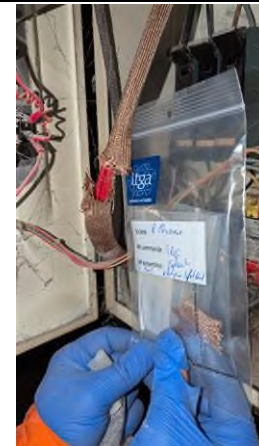
ZPSO-166	<p>Localisation : RdC - Four à pain Echantillons : PR166 Description : Isolant câble électrique</p>	<p>Absence d'amiante (Après analyse en laboratoire)</p>	<p>Sans objet</p>

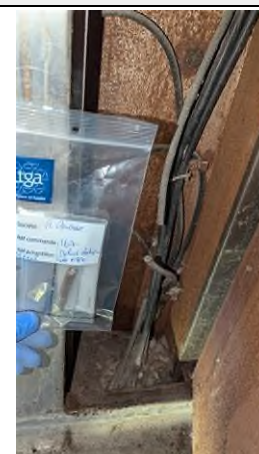
Zone	Identifiant + Description	Conclusion (justification)	Quantité	Photo
ZPSO-167	<p><u>Localisation</u> : RdC - Four à pain</p> <p><u>Echantillons</u> : PR167</p> <p><u>Description</u> : Isolant tressé gaine électrique câble électrique</p>	Présence d'amiante (Après analyse en laboratoire)	Environ 0,60 mL

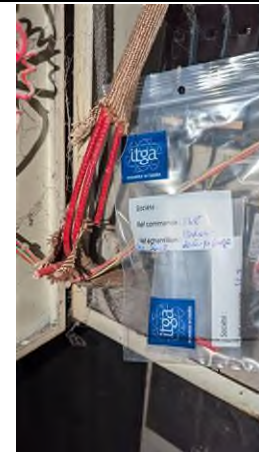
ZPSO-168	<p><u>Localisation</u> : RdC - Four à pain</p> <p><u>Echantillons</u> : PR168</p> <p><u>Description</u> : Isolant gaine électrique rouge</p>	Présence d'amiante (Après analyse en laboratoire)	Environ 0,60 mL

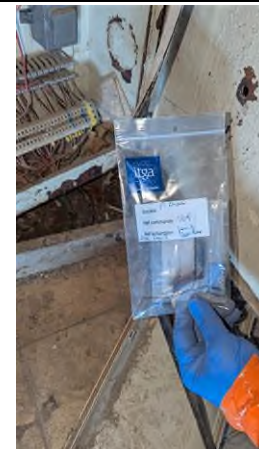
Zone	Identifiant + Description	Conclusion (justification)	Quantité	Photo
ZPSO-169	<p><u>Localisation</u> : RdC - Four à pain</p> <p><u>Echantillons</u> : PR169</p> <p><u>Description</u> : Joint caoutchouc porte tableau électrique</p>	Absence d'amiante (Après analyse en laboratoire)	Sans objet

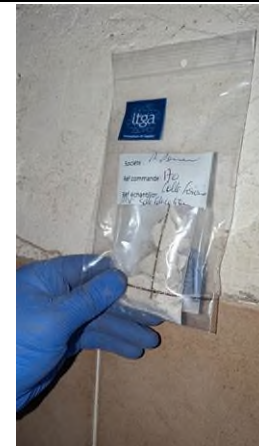
ZPSO-170	<p><u>Localisation</u> : RdC - Salle de fabrication</p> <p><u>Echantillons</u> : PR170</p> <p><u>Description</u> : Colle de faïence descente escaliers vers cave</p>	Absence d'amiante (Après analyse en laboratoire)	Sans objet

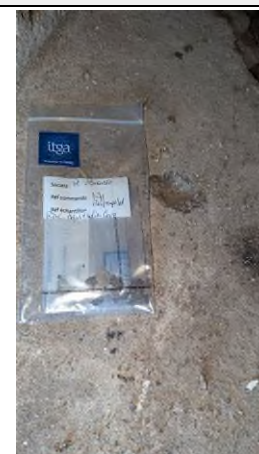
Zone	Identifiant + Description	Conclusion (justification)	Quantité	Photo
ZPSO-171	<p><u>Localisation</u> : RdC - Salle de fabrication</p> <p><u>Echantillons</u> : PR171</p> <p><u>Description</u> : Ragréage sol descente escaliers vers cave</p>	Absence d'amiante (Après analyse en laboratoire)	Sans objet

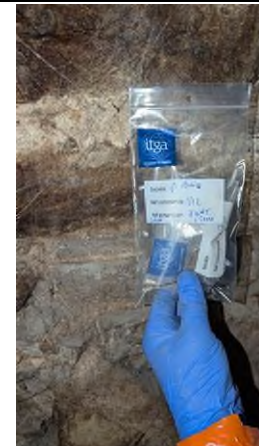
ZPSO-172	<p><u>Localisation</u> : Sous-sol - Cave voûtée 1</p> <p><u>Echantillons</u> : PR172</p> <p><u>Description</u> : Joint pierres</p>	Absence d'amiante (Après analyse en laboratoire)	Sans objet

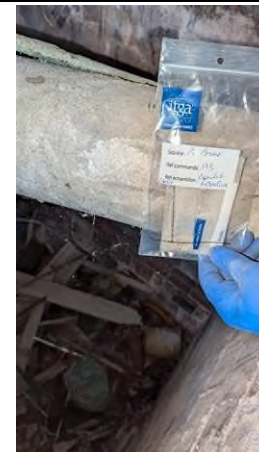
Zone	Identifiant + Description	Conclusion (justification)	Quantité	Photo
ZPSO-173	<p>Localisation : Sous-sol - Cave voûtée 1 Echantillons : PR173 Description : Conduit en fibres-ciment</p>	<p>Présence d'amiante (Après analyse en laboratoire)</p>	<p>Environ 3 mL</p>

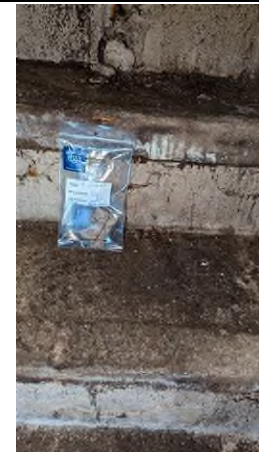
ZPSO-174	<p>Localisation : Sous-sol - Cave voûtée 1 Echantillons : PR174 Description : Enduit contre-marches, escalier</p>	<p>Absence d'amiante (Après analyse en laboratoire)</p>	<p>Sans objet</p>
