Etude Géotechnique de Conception Phase Projet

Giratoire

Rue de Bouilloud
Anglefort (01)

Dossier LY 19 8308 G2pro

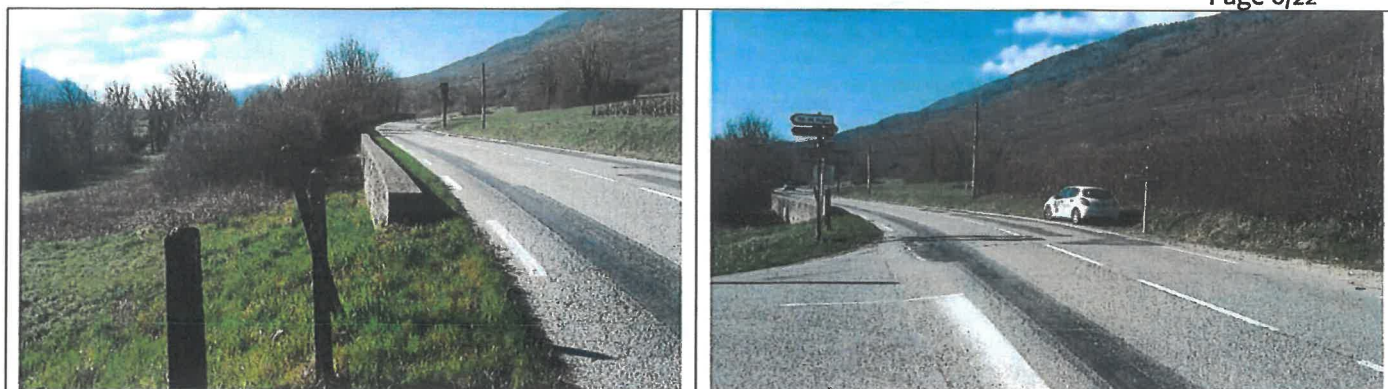
Vues du site le 19/03/2019

Le site présente une pente générale moyenne, globalement orientée vers l'Est ; son altitude varie de 260 à 253 m N.G.F. d'après nos relevés sur site. La rue de Bouilloud présente une altitude d'environ 257,7 m NGF d'après nos relevés dans le secteur et est encadré à l'Ouest et à l'Est par des champs en herbe. Côté Est, il a été noté la présence d'un petit mur faisant office de soutènement en bordure de voirie, présentant une hauteur de l'ordre de 1,4 m (voir photographie ci-après).

Le site présentait localement des arbres et arbustes.

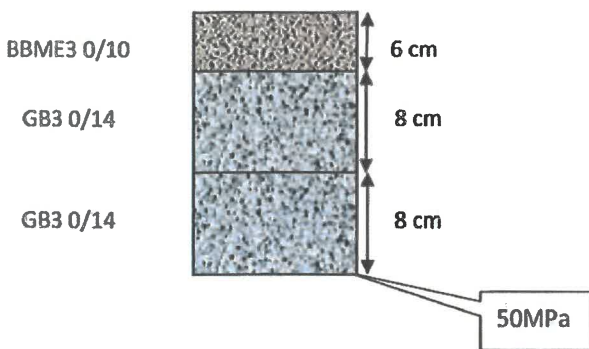
A titre indicatif, on pourra retenir une structure se rapprochant de celle décrite ci-après (dans le tableau à gauche). Afin de limiter les épaisseurs d'enrobés, une variante a été estimée avec portance au niveau de la plateforme à 80 MPa (au lieu de 50 MPa). La structure est décrite dans le tableau à droite.

<p>BBME3 0/10 6 cm</p> <p>GB3 0/14 8 cm</p> <p>GB3 0/14 8 cm</p> <p>50MPa</p>

Soit la structure de chaussée suivante :

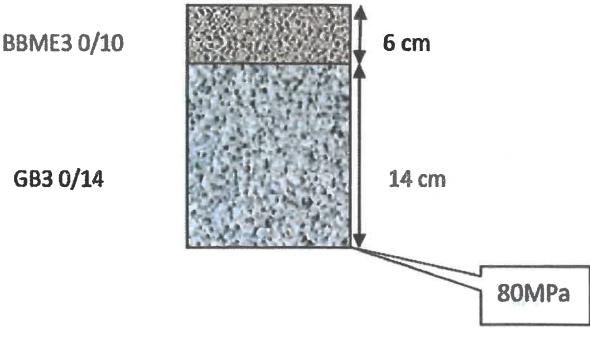
<p>BBME3 0/10 6 cm</p> <p>GB3 0/14 14 cm</p> <p>80MPa</p>
Solution de base	Variante

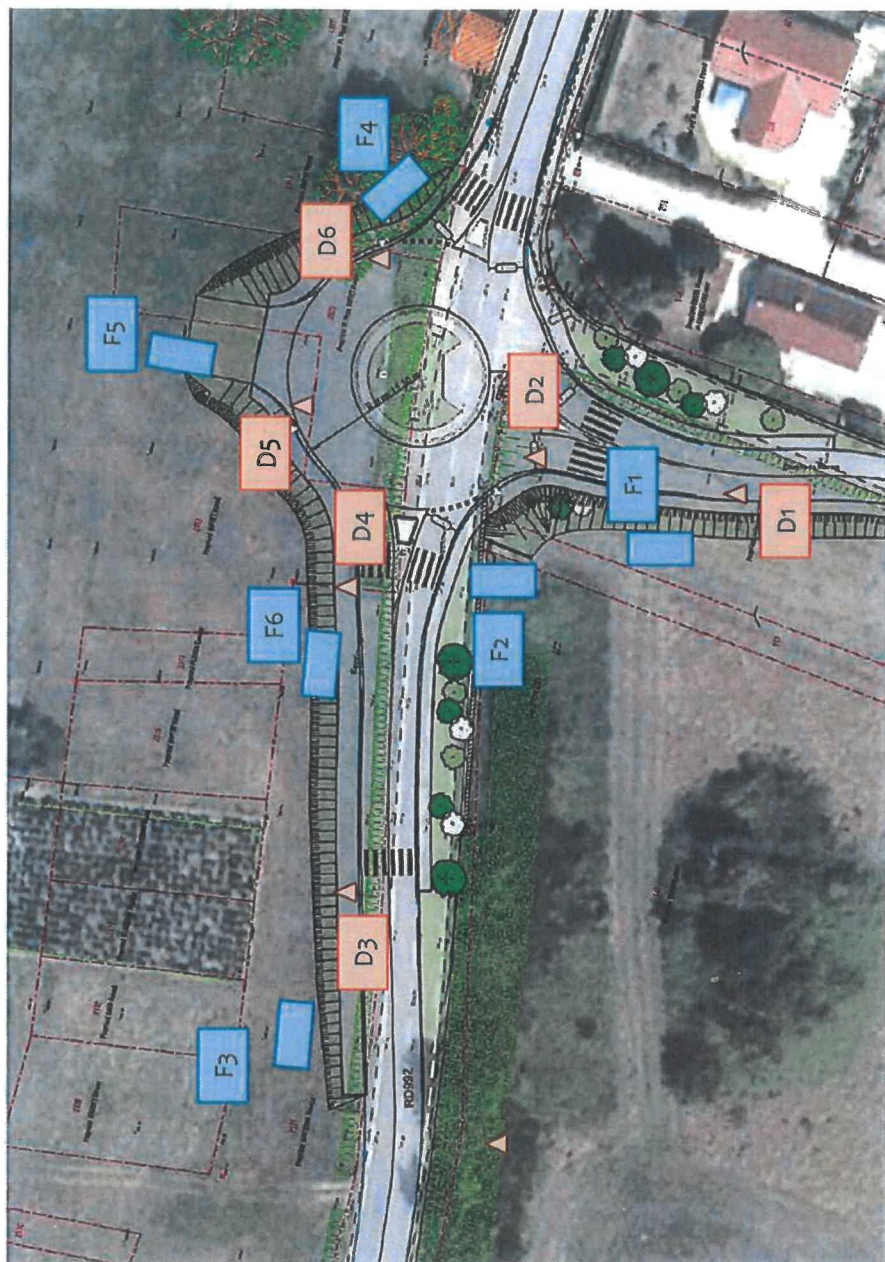
ANNEXE 1

F : sondage à la pelle mécanique

L'implantation des sondages et essais in-situ figure sur le plan donné en annexe n°1.

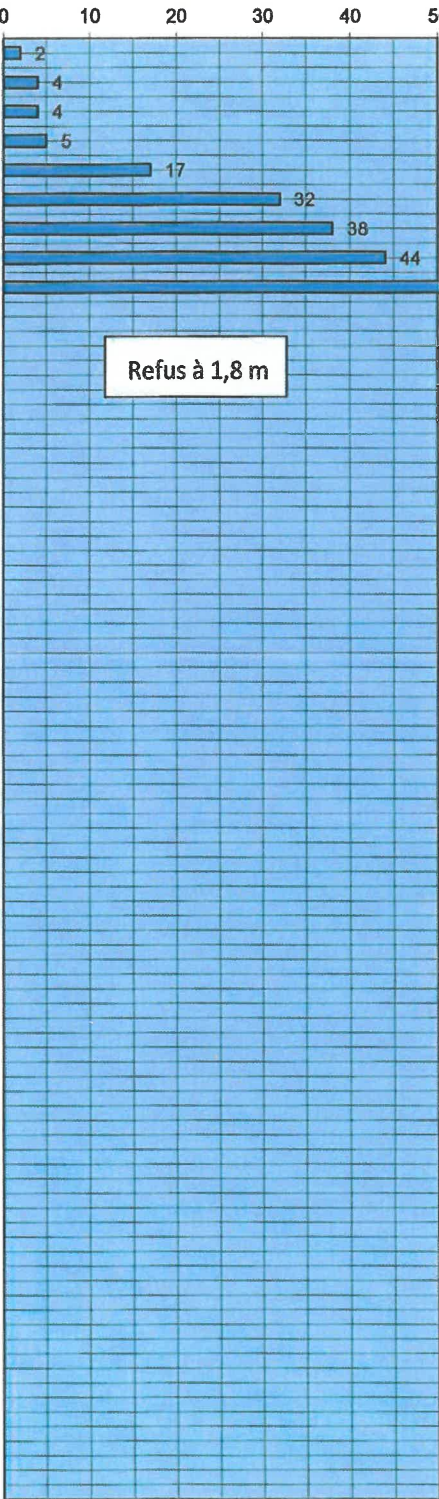
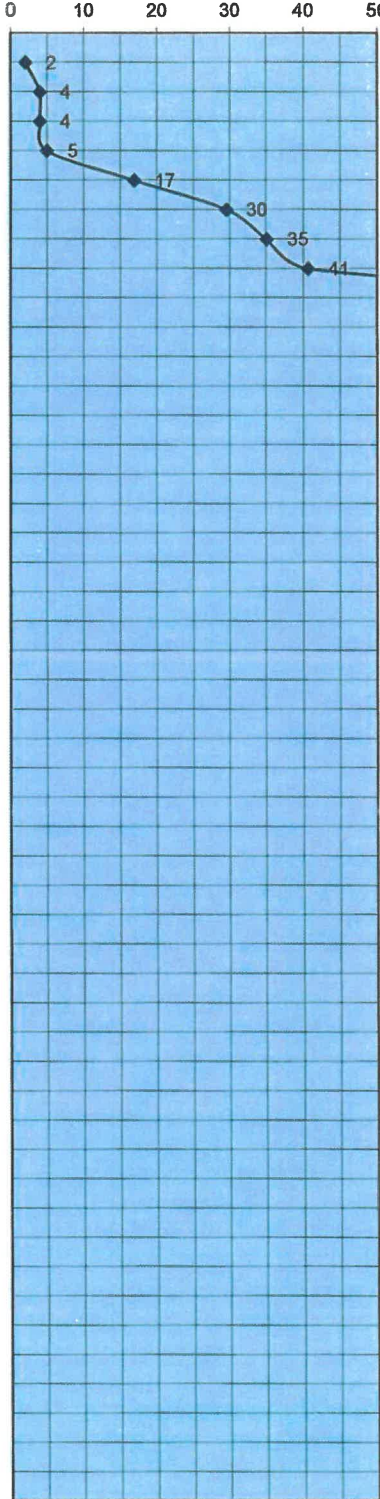
</div>		Date :	Dossier :
		19-mars-19	LY 19 8308 G2pro
		Sondage :	D3
		Anglefort (01)	
		Z : 258,160 m NGF	
Profondeur (m)	Masse du Mouton (kg)	Nombre de Coups	Résistance dynamique de pointe

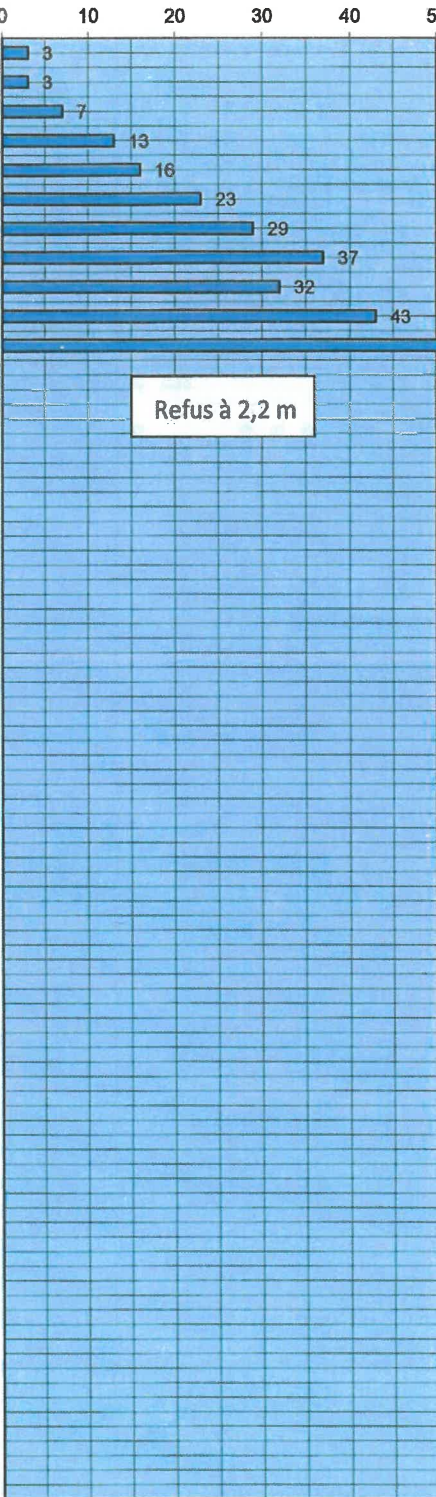
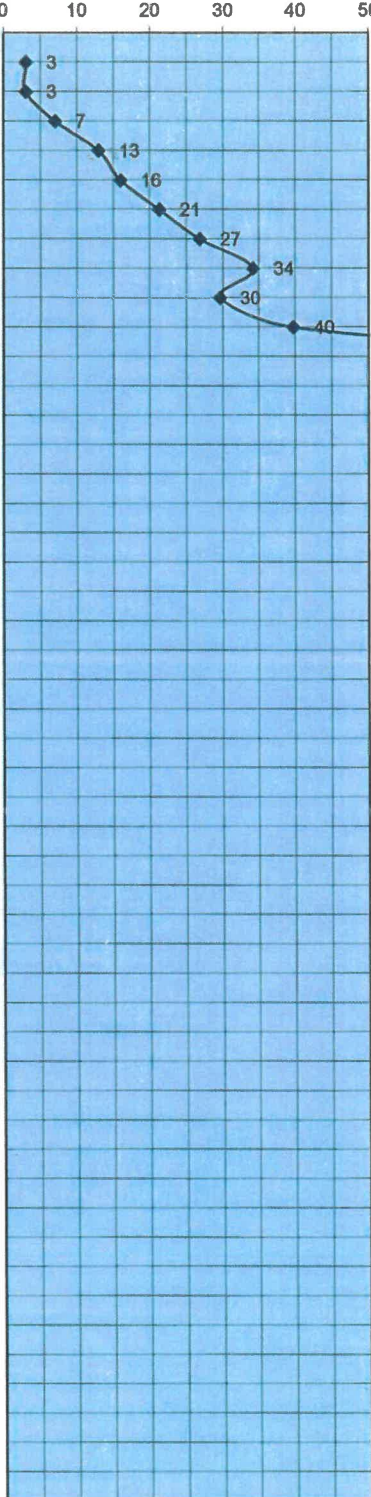
</div>		Date :	Dossier :
		19-mars-19	LY 19 8308 G2pro
		Sondage :	D5
		Anglefort (01)	
		Z : 258,852 m NGF	
Profondeur (m)	Masse du Mouton (kg)	Nombre de Coups	Résistance dynamique de pointe

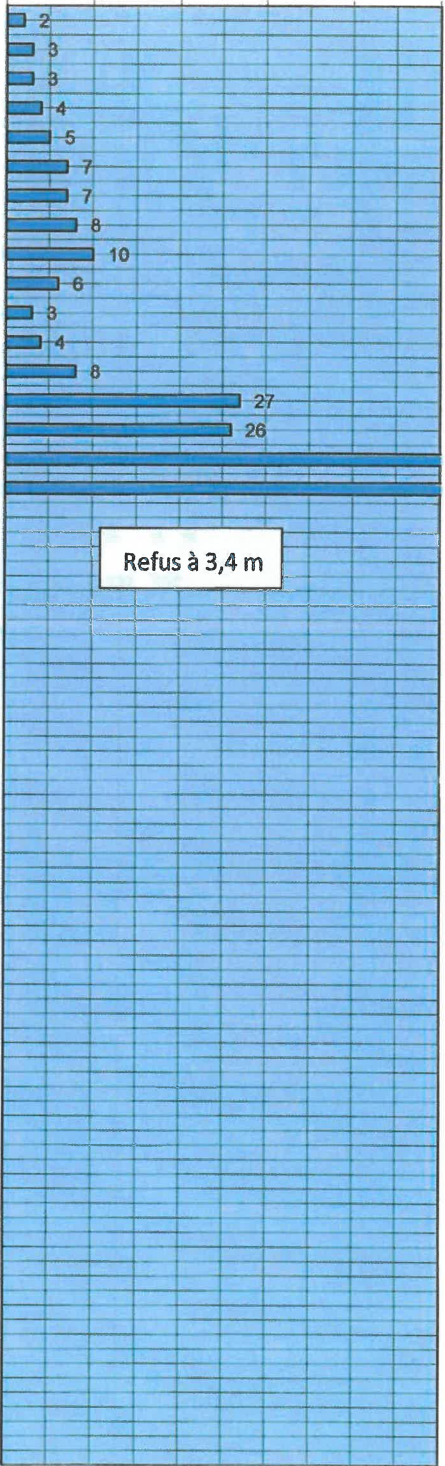
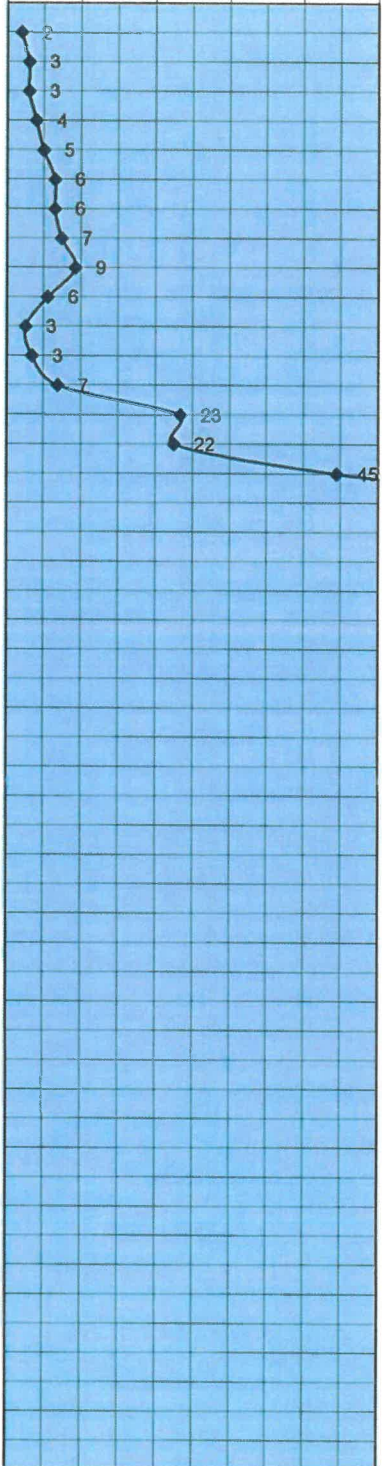
</div>		Date :	Dossier :
		19-mars-19	LY 19 8308 G2pro
		Sondage :	D6
		Anglefort (01)	
Z : 258,626 m NGF			
Profondeur (m)	Masse du Mouton (kg)	Nombre de Coups	Résistance dynamique de pointe
			MPa
0,20	63,5	2	2
0,40	63,5	3	3
0,60	63,5	3	3
0,80	63,5	4	4
1,00	63,5	5	5
1,20	63,5	7	6
1,40	63,5	7	6
1,60	63,5	8	7
1,80	63,5	10	9
2,00	63,5	6	6
2,20	63,5	3	3
2,40	63,5	4	3
2,60	63,5	8	7
2,80	63,5	27	23
3,00	63,5	26	22
3,20	63,5		
3,40	63,5		
3,60	63,5		
3,80	63,5		
4,00	63,5		
4,20	63,5		
4,40	63,5		
4,60	63,5		
4,80	63,5		
5,00	63,5		
5,20	63,5		
5,40	63,5		
5,60	63,5		
5,80	63,5		
6,00	63,5		
6,20	63,5		
6,40	63,5		
6,60	63,5		
6,80	63,5		
7,00	63,5		
7,20	63,5		
7,40	63,5		
7,60	63,5		
7,80	63,5		
8,00	63,5		
8,20	63,5		
8,40	63,5		
8,60	63,5		
8,80	63,5		
9,00	63,5		
9,20	63,5		
9,40	63,5		
9,60	63,5		
9,80	63,5		
10,00	63,5

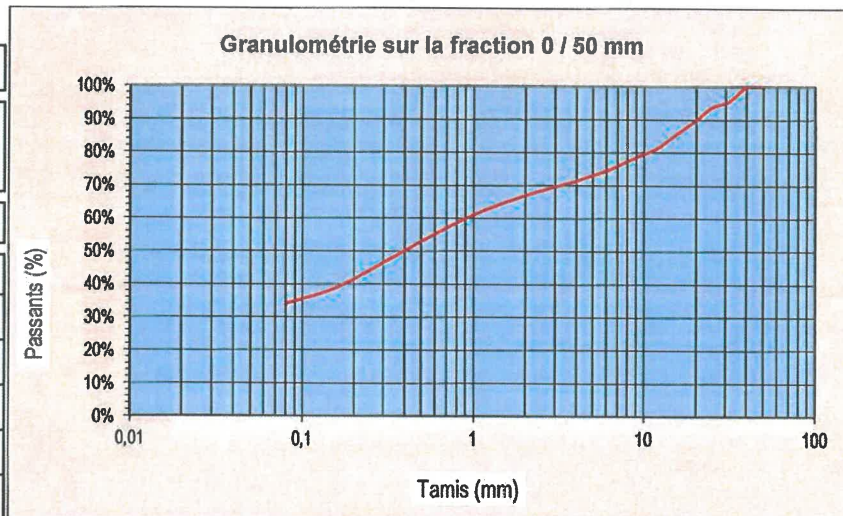
Granularité (Norme NF P 94-056)

D max (mm) =	38
Tamis (en mm)	Passants (en %)
Fraction 0/50	100,0%
Sur fraction 0/50	
50	100,0%
20	89,8%
5	73,2%
2	67,0%
0,08	34,1%

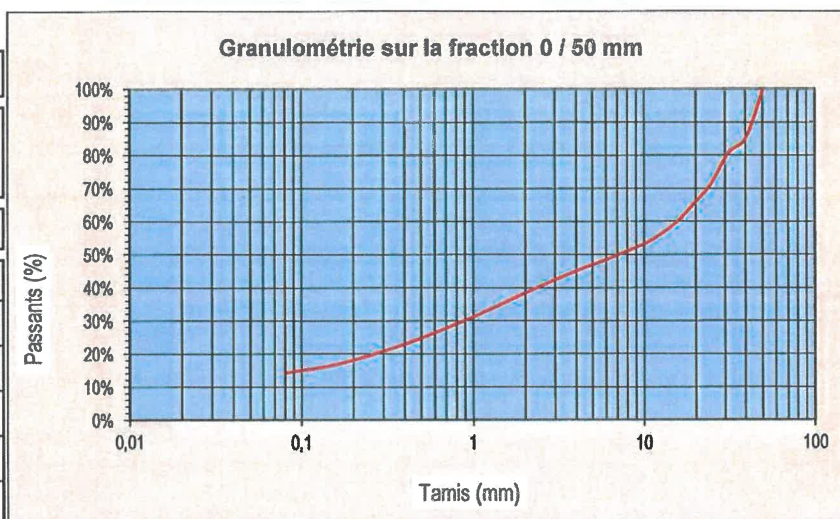
Granularité (Norme NF P 94-056)

D max (mm) =	61
Tamis (en mm)	Passants (en %)
Fraction 0/50	89,7%
Sur fraction 0/50	
50	100,0%
20	65,9%
5	46,9%
2	38,5%
0,08	14,4%

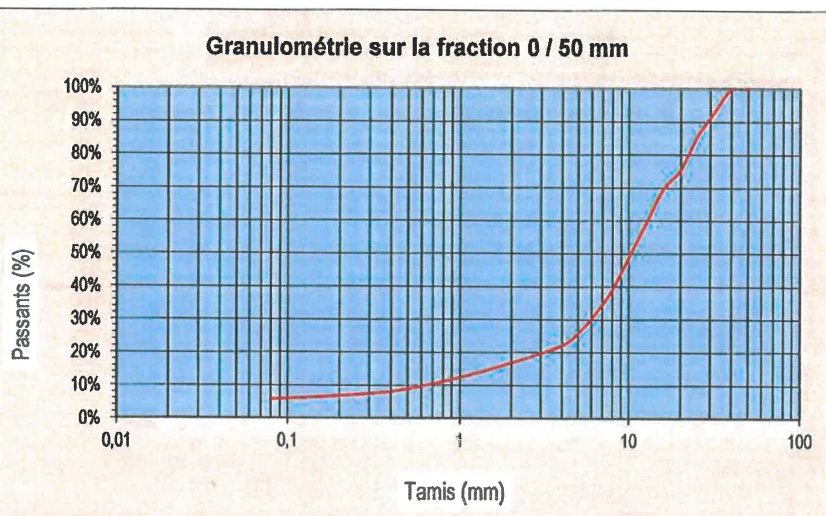
Granularité (Norme NF P 94-056)

D max (mm) = 36	
Tamis (en mm)	Passants (en %)
Fraction 0/50	100,0%
Sur fraction 0/50	
50	100,0%
20	75,3%
5	25,8%
2	16,8%
0,08	5,8%

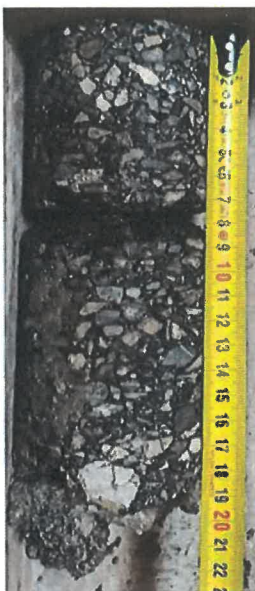
N°	PR	Sens	Voie	Repérage transversal	Coordonnées GPS	EPAISSEUR (cm)		Photo	Nature	Interface	Couche	Observations
						Couche	Totale					
C1	Voir Situation	Sens 1	Bidirectionnelle	Axe de la voie		7,5	7,5

EB 8		Saine avec traces d'usures	zone saine
									Non Collée			
						11,5			EB 10		Saine avec traces d'usures	
							19		Hérisson

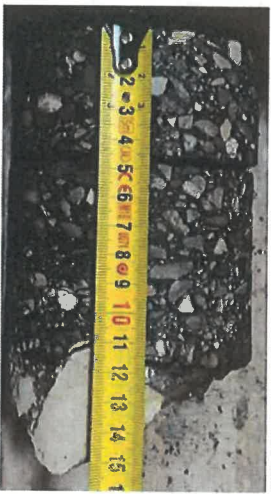
N°	PR	Sens	Voie	Repérage transversal	Coordonnées GPS	EPAISSUR (cm)		Photo	Nature	Interface	Couche	Observations
						Couche	Totale					
C2	Voir Situation	Sens 2	Bidirectionnelle	Axe de la voie		4,5	4,5

EB 8	Non collée	Saine	zone saine
						7	11,5		EB 10	Non collée	Saine	
									Hérissée

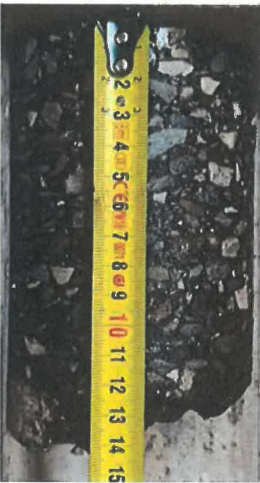
N°	PR	Sens	Voie	Repérage transversal	Coordonnées GPS	EPAISSEUR (cm)		Photo	Nature	Interface	Couche	Observations
						Couche	Totale					
C3	Voir Situation	Sens 1	Bidirectionnelle	Axe de la voie		3,5	3,5

EB 8	Collée	Saine	zone saine
						10			EB 10		Saine	
							13,5			Collée		
									Hérissée

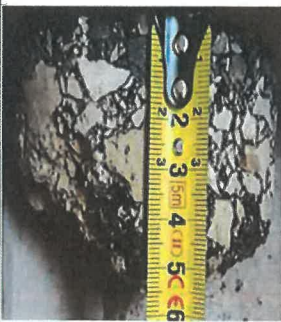
N°	PR	Sens	Vole	Repérage transversal	Coordonnées GPS	EPAISSEUR (cm)		Photo	Nature	Interface	Couche	Observations
						Couche	Totale					
C4	Voir Situation	Carrefour	Bidirectionnelle	Axe de la vole		1	1

EB 8	Collée	Enduit	zone saine
						3			EB 10		Dégradée	
							4		Tout venant

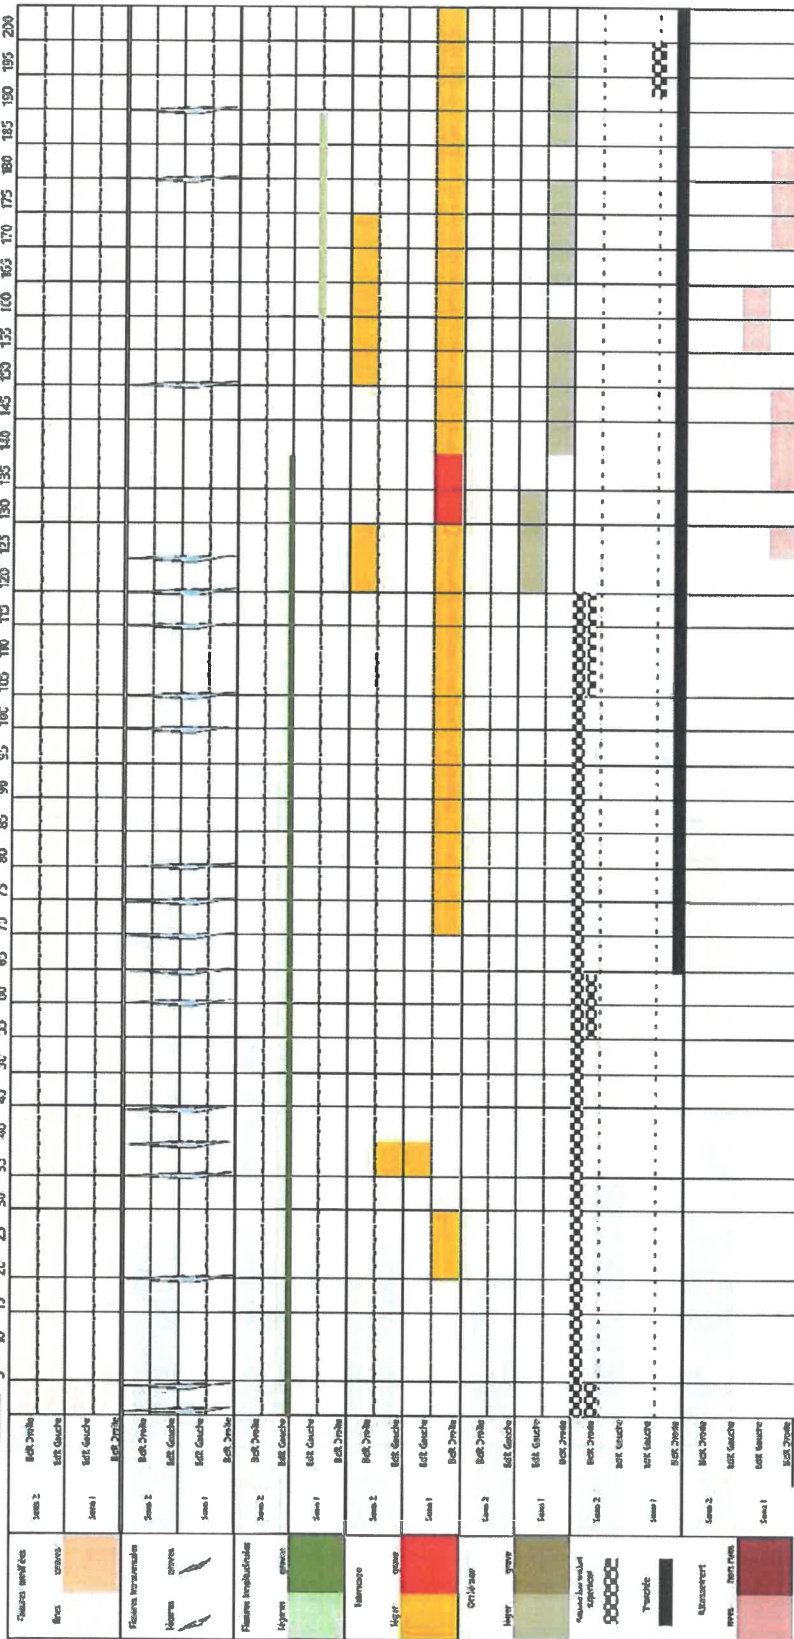
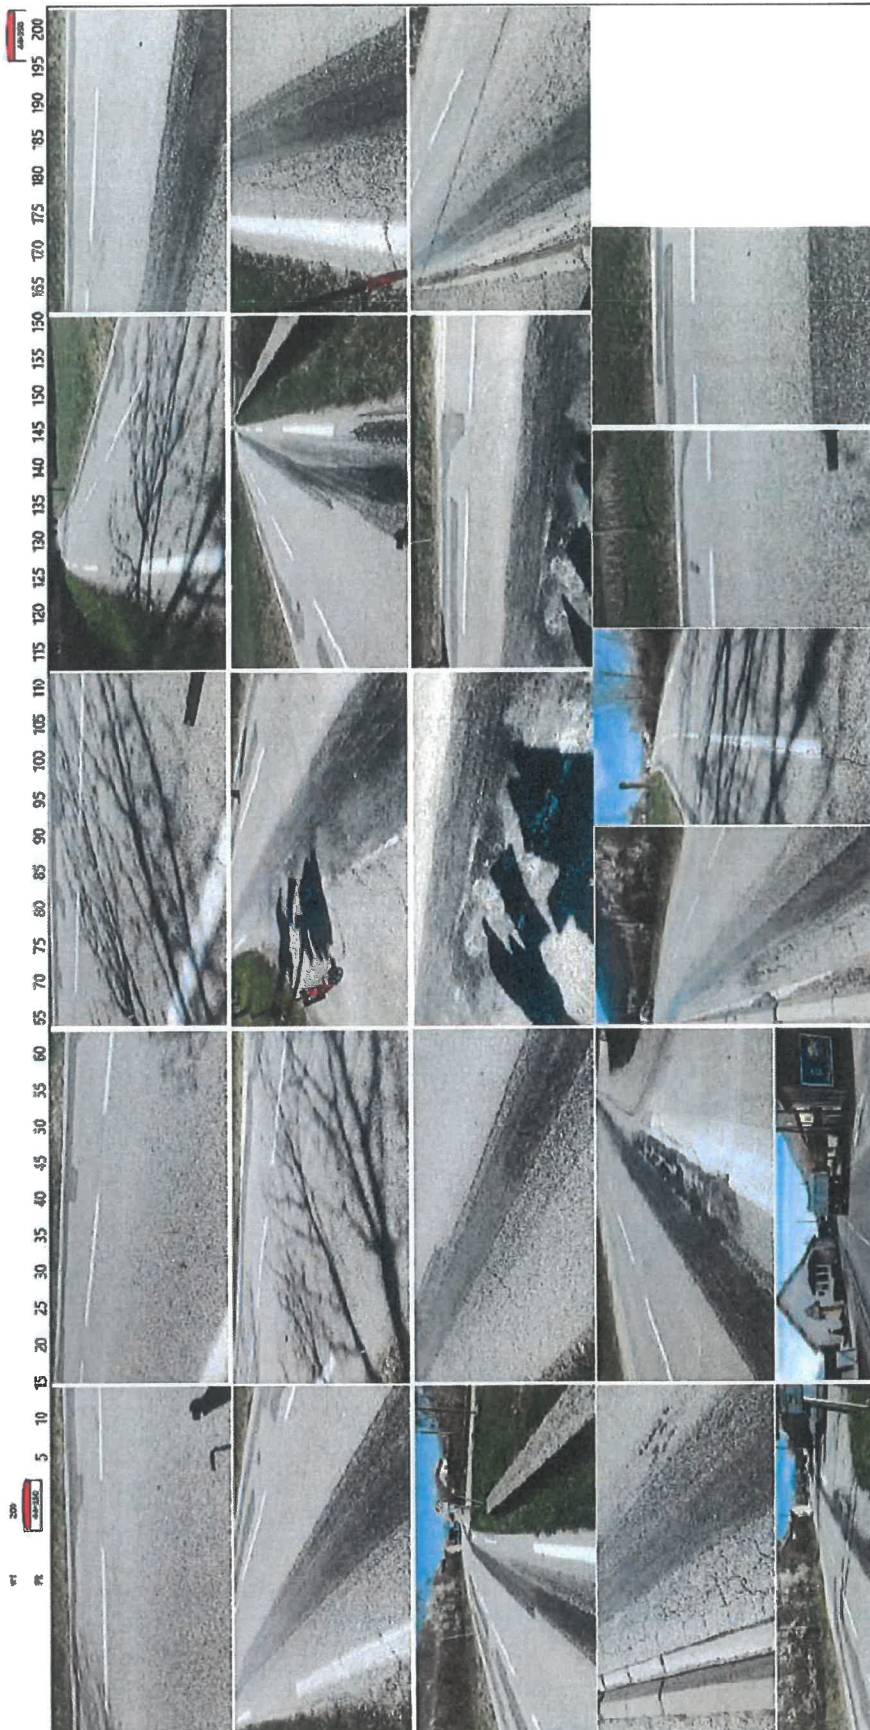
RELEVÉ DES DÉGRADATIONS DE SURFACE
RD-92 ANGLEFORT (01)
661 PR 443150 3M PR 444350

Le relevé de dégradations de surface est un des indicateurs de base de l'appréciation de l'état des chaussées. Les réparations sont également relevées car elles sont le signe de l'existence de dégradations antérieures.

- faïençage (fatigue, sous dimensionnement, support qui lache),
- fissuration longitudinale (joint de chaussée),
- fissuration transversale (fatigue, décollement, sous dimensionnement)

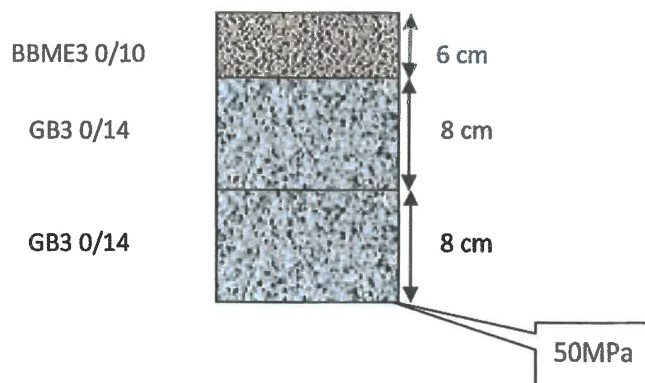
Nota : L'intégralité des enrobés existants est à évacuer.

Nota : Le BBME3 aura un bitume de type modifié en vue de minimiser les fissurations « par le dessus » liées aux contraintes mécaniques et thermiques ainsi que l'arrachement lié à la giration.

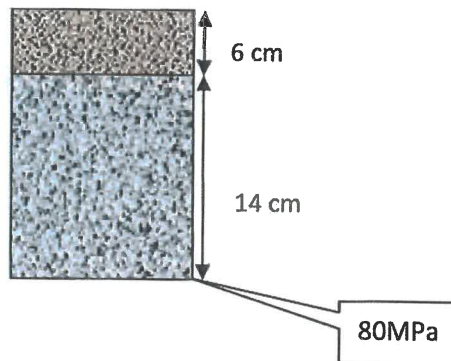
BBME3 0/10

GB3 0/14

Nota : L'intégralité des enrobés existants est à évacuer.
