# Rapport Sites et Sols Pollués

## Diagnostic de pollution des sols

### Ilot Pas Renault

14-16 Chemin du Passage Renaud/300-302 Avenue  
François Mitterrand  
85100 LES SABLES D'OLONNES

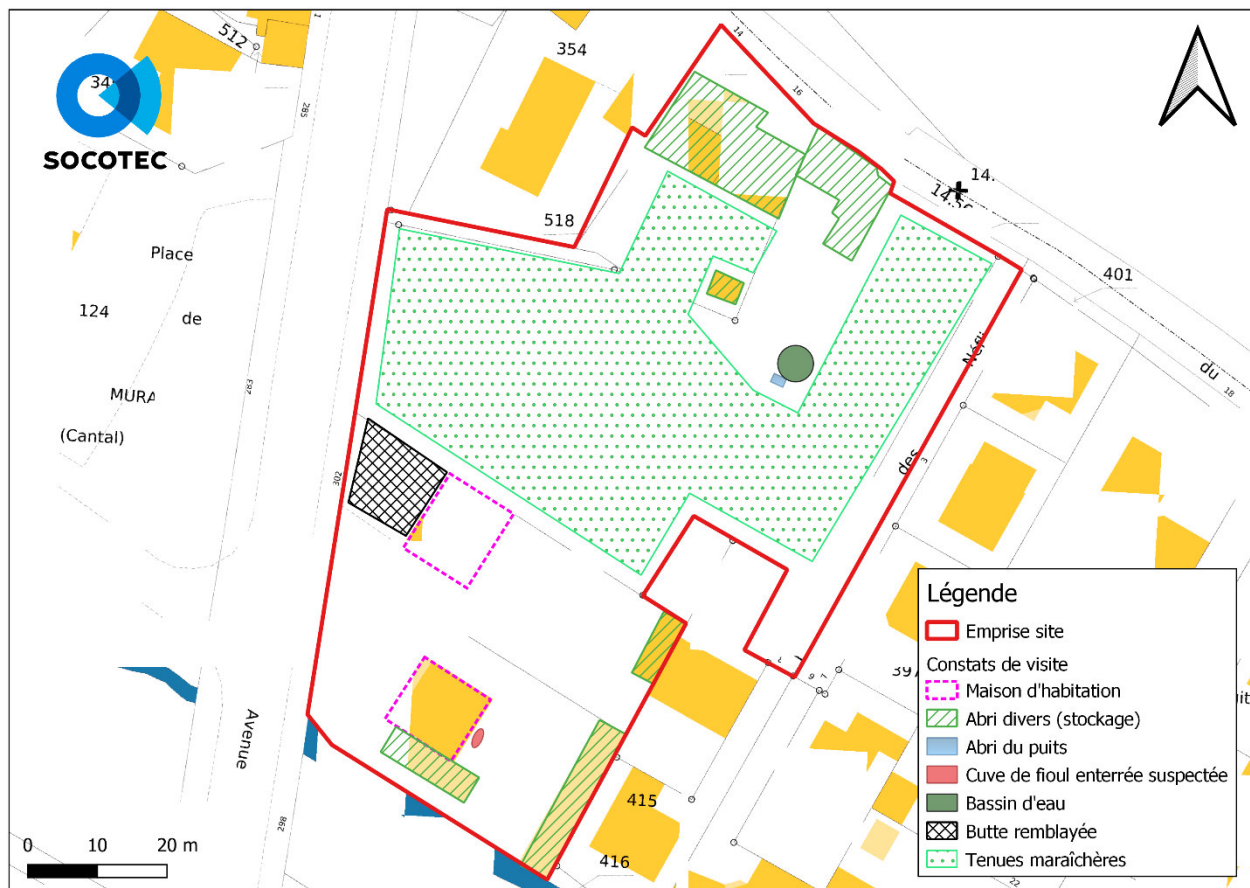
**FIGURE 4 : PLAN DE VISITE DE SITE (SOURCE : CADASTRE)**

Au cours de la visite de site, il n'a pas été repéré d'indice laissant supposer la présence de problème de pollution avéré.

Les éléments relevés sont présentés sur le plan en **Figure 4** et les photographies de visite en **Figure 5** ci-après.

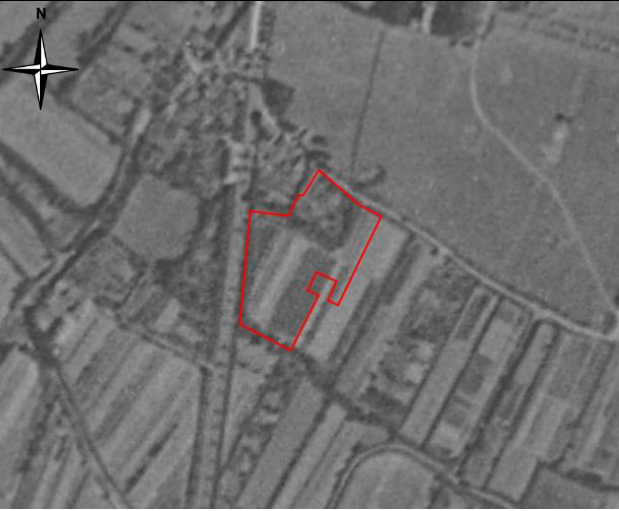
<i>C0615-0521_1945_FRANCESUD-OUEST6065_0067</i>	<p>Le site d'étude est en partie occupé par des tenues maraîchères. Il semble que des bâtiments soient présents au nord-ouest sur le site, cependant la qualité du cliché ne permet pas de distinguer précisément les activités ayant cours dans cette zone.</p> <p>L'environnement du site est principalement occupé par des parcelles agricoles cultivées ou des tenues maraîchères. Quelques maisons d'habitations sont implantées dans l'environnement du site.</p>
04/05/1958

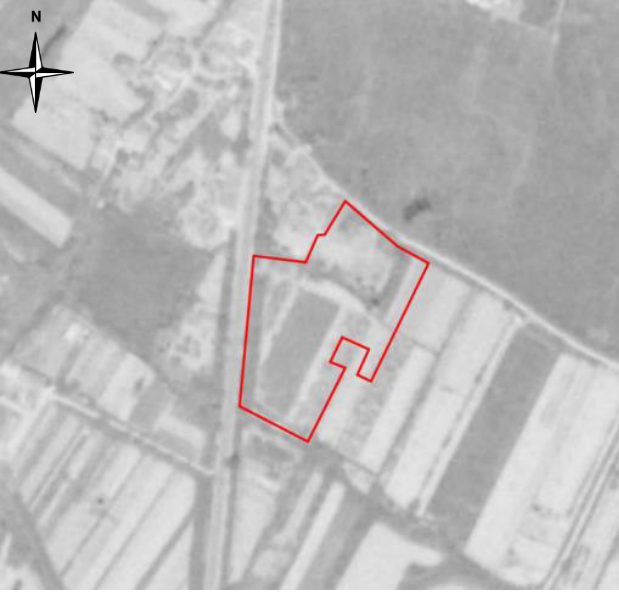
<i>C1227-0191_1958_F1227_0049</i>	<p>La configuration du site semble globalement identique à ce qui a été observé sur le cliché précédent. La zone nord du site semble avoir été ou être en cours de terrassements.</p> <p>L'environnement du site est identique à ce qui a été observé précédemment.</p>
26/07/1967

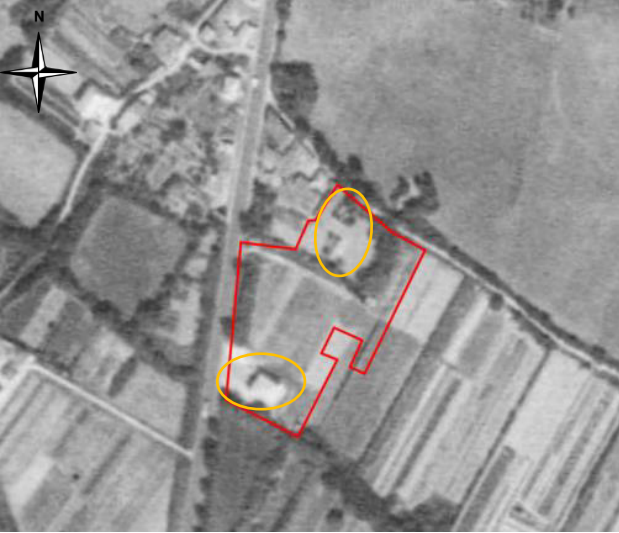
<i>C1125-0141_1967_FR1413_0031</i>	<p>Plusieurs bâtiments/habitations ont été construits sur le site à l'étude (entourés en jaune), notamment la maison d'habitation au sud. Les espaces verts du site sont constitués de parcelles agricoles cultivées. De nombreuses habitations sont construites dans le secteur.</p>

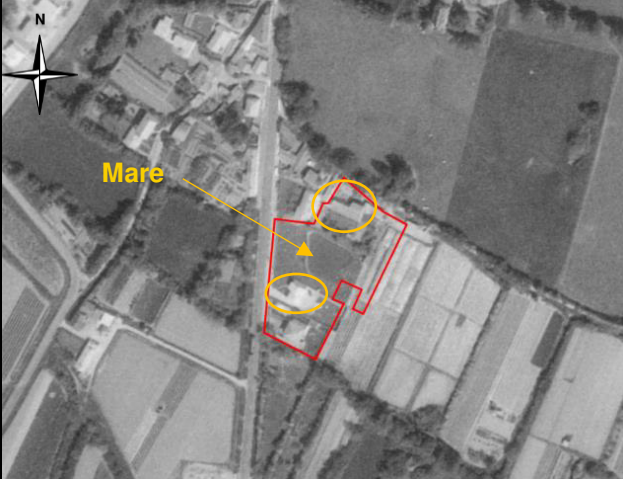
<i>C1227-0041_1979_F1227-1527_0125</i>	<p>Une nouvelle maison a été construite au sud du site. Le bâtiment au nord a subi des modifications. Une mare a été aménagée au centre du site.</p> <p>L'environnement du site est globalement identique à ce qui a été observé sur le cliché précédent.</p>
23/07/1992

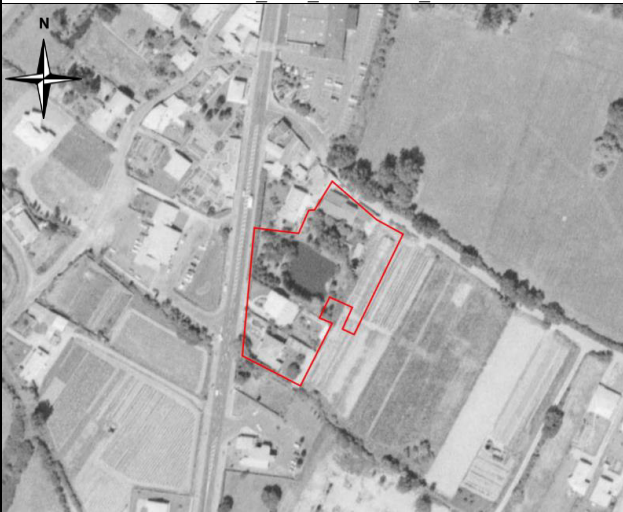
<i>C92SAA1431_1992_IFN85_0280</i>	<p>Au nord du site, il semble que les bâtiments présents aient subi de nouvelles modifications. Pour le reste, le site est dans une configuration identique à ce qui a été observé sur le cliché précédent.</p> <p>L'urbanisation du secteur a de nouveau pris de l'ampleur, notamment via l'implantation de nombreuses maisons/commerces/infrastructures.</p>
12/08/2001

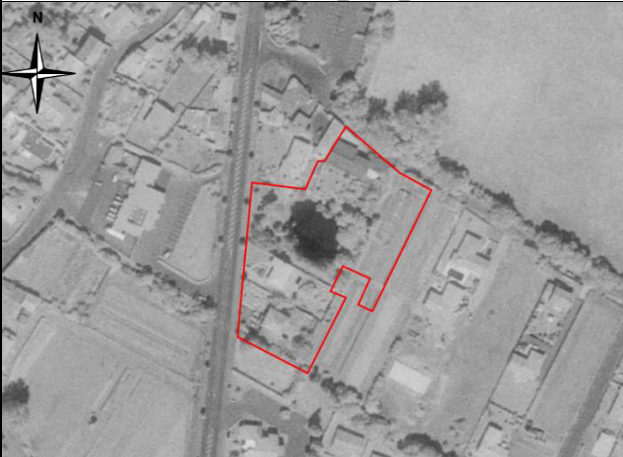
<i>CA01S00723_2001_FD85B_0884</i>	<p>Le site et son environnement sont globalement dans une configuration identique à ce qui a été observé sur le cliché précédent.</p>

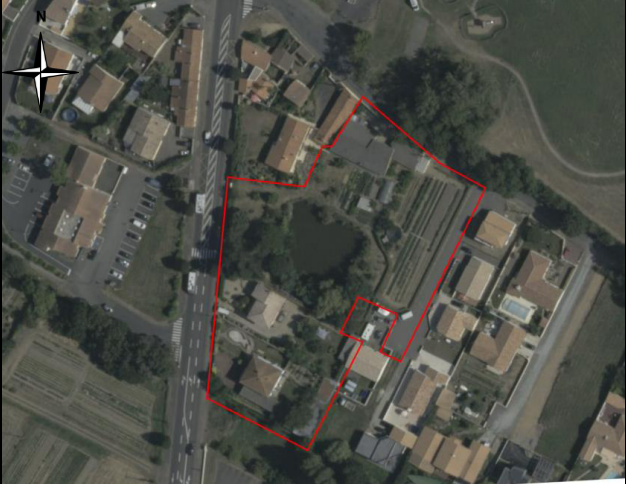
CP13000512_13FRPDLB25x00029_0074	Le site et son environnement sont globalement dans une configuration identique à ce qui a été observé sur le cliché précédent. Une activité de maraîchage est toujours présente en partie est du site.
2022

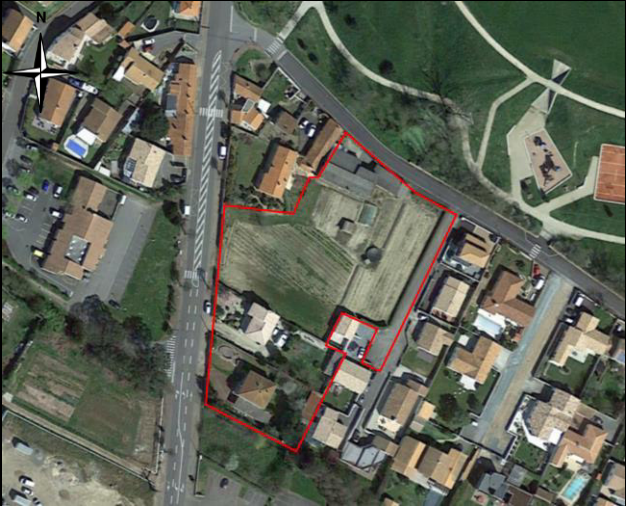
Google Earth	Le site et son environnement sont dans leur configuration actuelle. La mare a été remblayée. Les terrains maraîchers sont présents au centre et à l'est sur le site.

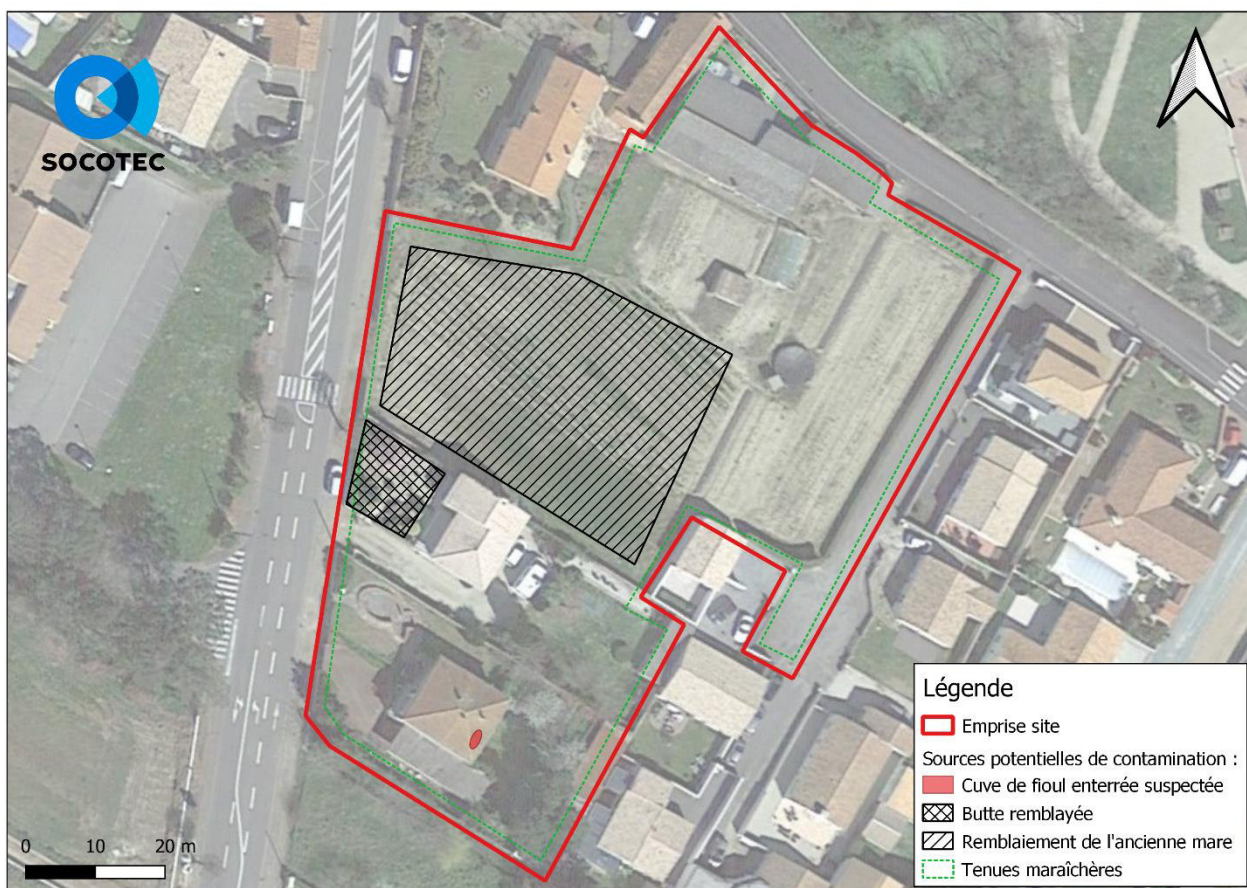
**FIGURE 7 : LOCALISATION DES ACTIVITES / INSTALLATIONS POTENTIELLEMENT POLLUANTES / PRATIQUES / ACCIDENTS POUVANT ETRE A L'ORIGINE D'UNE CONTAMINATION POTENTIELLE**

Source	Localisation	Profondeur	Composés traceurs	Actuelle ou passée
Anciennes tenues maraîchères	Ensemble du site	1 m	Métaux, pesticides	Actuelle et passée
Remblaiement divers	Centre du site	Inconnue (2 à 3 m ?)	Hydrocarbures, métaux	Passée
Cuve enterrée de fioul	Maison d'habitation au sud	2,5 à 3 m	Hydrocarbures	Passée

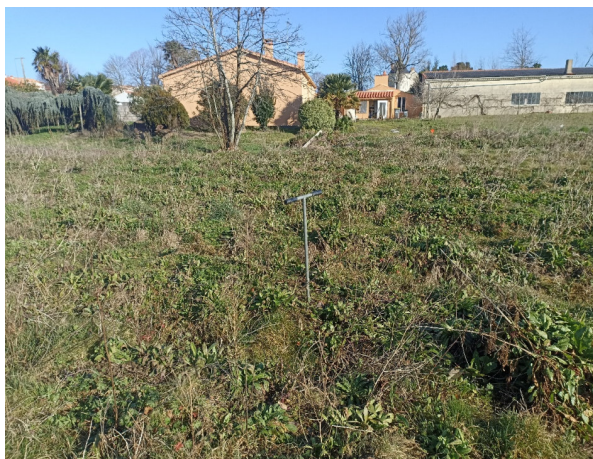
## Photographie ou croquis du point de prélèvement (sondage)

Nom point de prélèvement (sondage) :		S5
Localisation :		
Coordonnées RGF93 / CC47	X (latitude) :	1334077.8262826041
	Y (longitude) :	6159124.961528959
	Z (altitude) :

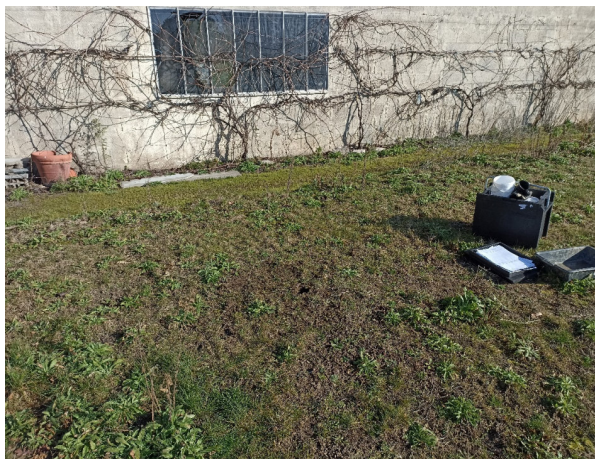
## Photographie ou croquis du point de prélèvement (sondage)

Nom point de prélèvement (sondage) :	S7
Localisation :	
Coordonnées	X (latitude) : 1334036.3508267582
RGF93 / CC47	Y (longitude) : 6159116.774219001
	Z (altitude) :

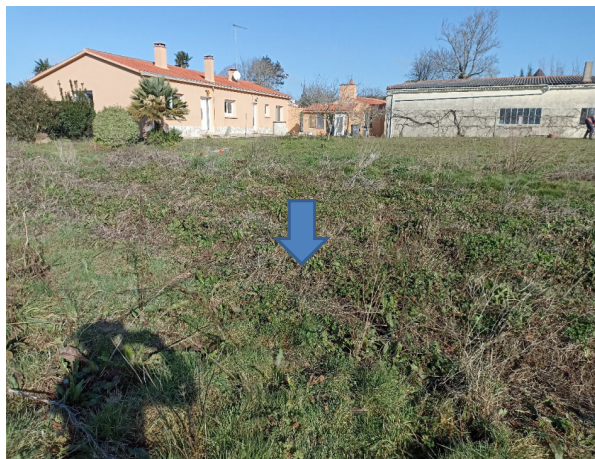
Photographie ou croquis du point de prélèvement (sondage)

Nom point de prélèvement (sondage) :	S8
Localisation :	
Coordonnées	X (latitude) : 1334039.991437726
RGF93 / CC47	Y (longitude) : 6159094.930553195
	Z (altitude) :

Description du sondage et des prélèvements															
Profondeur (m)	Description lithologique	Indices organoleptiques	Mesure PID (ppm)	Référence échantillon	Heure prélèvement	Analyses laboratoire									
						ETM	ISDI	POC+POP	HCT						
0,10	Limon argileux	RAS		Non prélevé											
0,20															
0,30															
0,40	Schiste feuilleté, humide à partir de 1,20 m	RAS	0,0	S8/1	11:20										
0,50															
0,60															
0,70															
0,80															
0,90															
1,00															
1,10															
1,20															
1,30										X	X				
1,40															
1,50															
1,60															
1,70															
1,80															
1,90															
2,00															
2,10						Refu sur micaschiste									
2,20															
2,30															
2,40															
2,50															
2,60															
2,70															
2,80															
2,90															
3,00
